# Suivi complémentaire au Réseau d'Observation du Littoral de la Corse 2013 : plages de Lava et Ricanto.

hibd7-hia Rapport final

#### BRGM/RP-63863-FR

septembre 2014

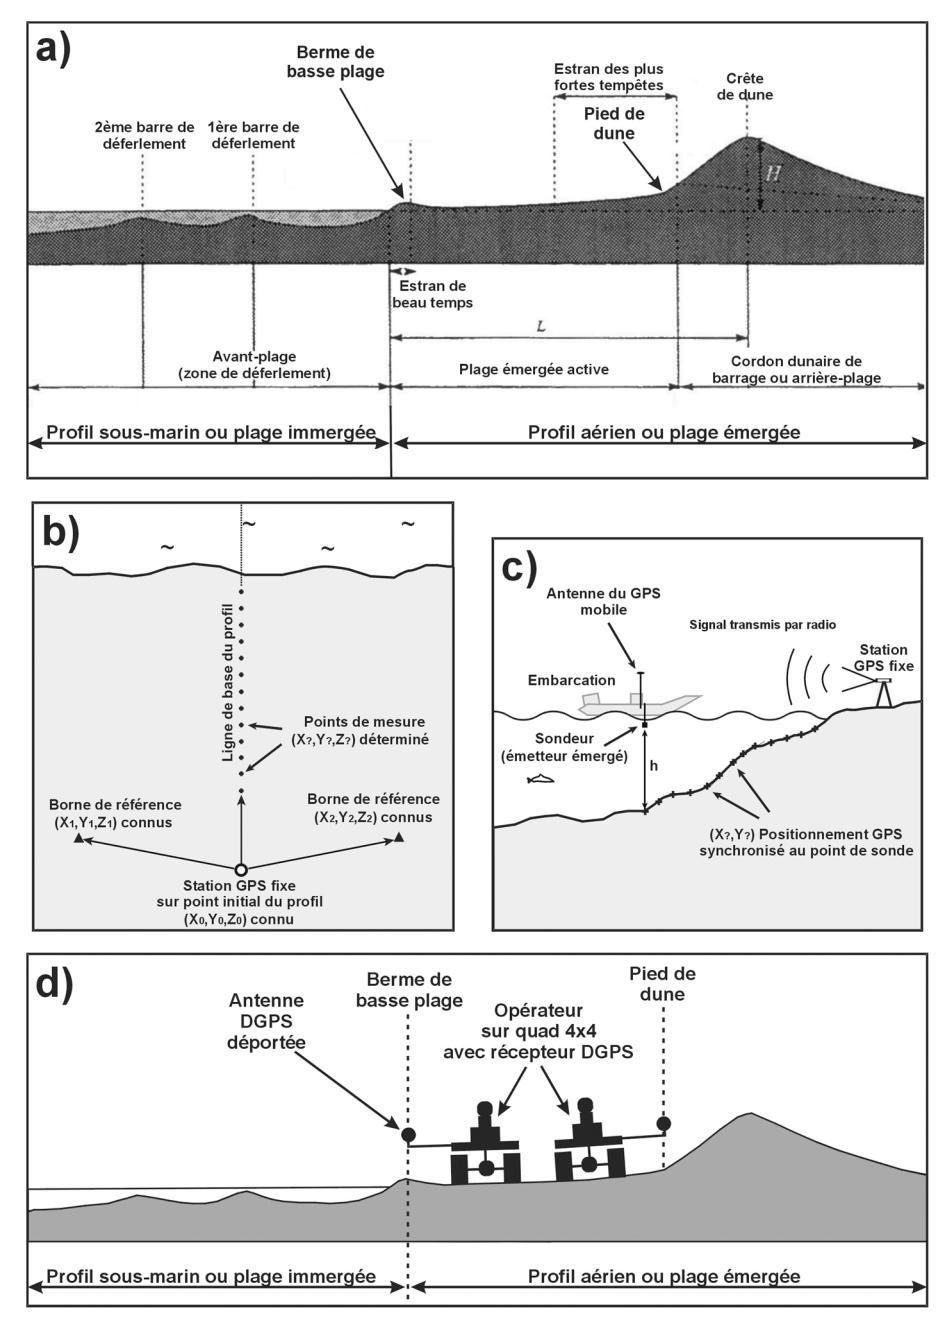
Illustration 2 - Méthodologies des mesures réalisées dans le cadre du ROL. a : Schéma type d'un profil de plage méditerranéen ; b : Principe d'acquisition du profil aérien ; c : Principe d'acquisition du profil sous-marin ; d : Technique utilisée pour le levé du trait de côte

Le suivi réalisé sur les sites du Ricanto et de Lava comprend des levés transversaux de profils topo-bathymétriques de la plage ainsi que le relevé de la position du trait de côte (Illustration 2).

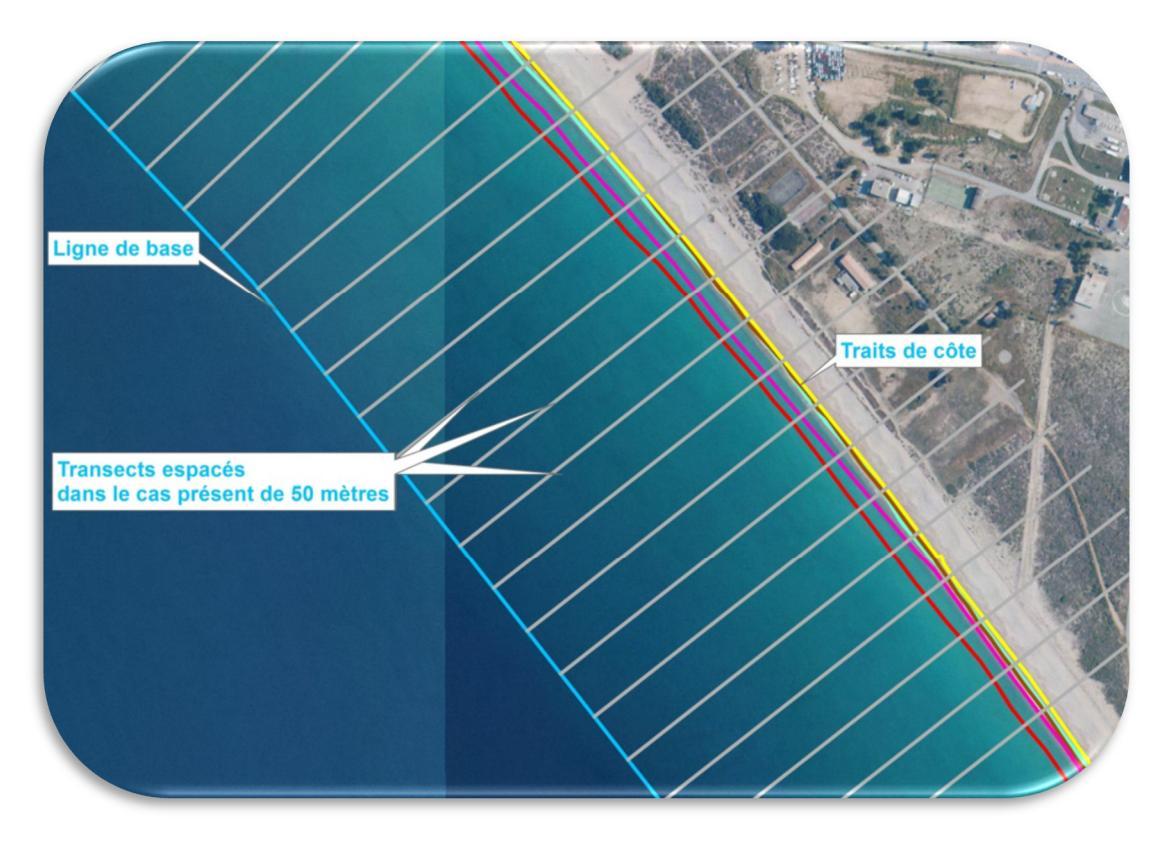
Illustration 4 – Principe du module DSAS (ArcGIS) – (IGN ORTHO® 2007)

Le principe de DSAS est de mesurer les évolutions entre les différentes positions du trait de côte grâce à une série de transects orthogonaux à la plage depuis « une ligne de base » (Illustration 4).

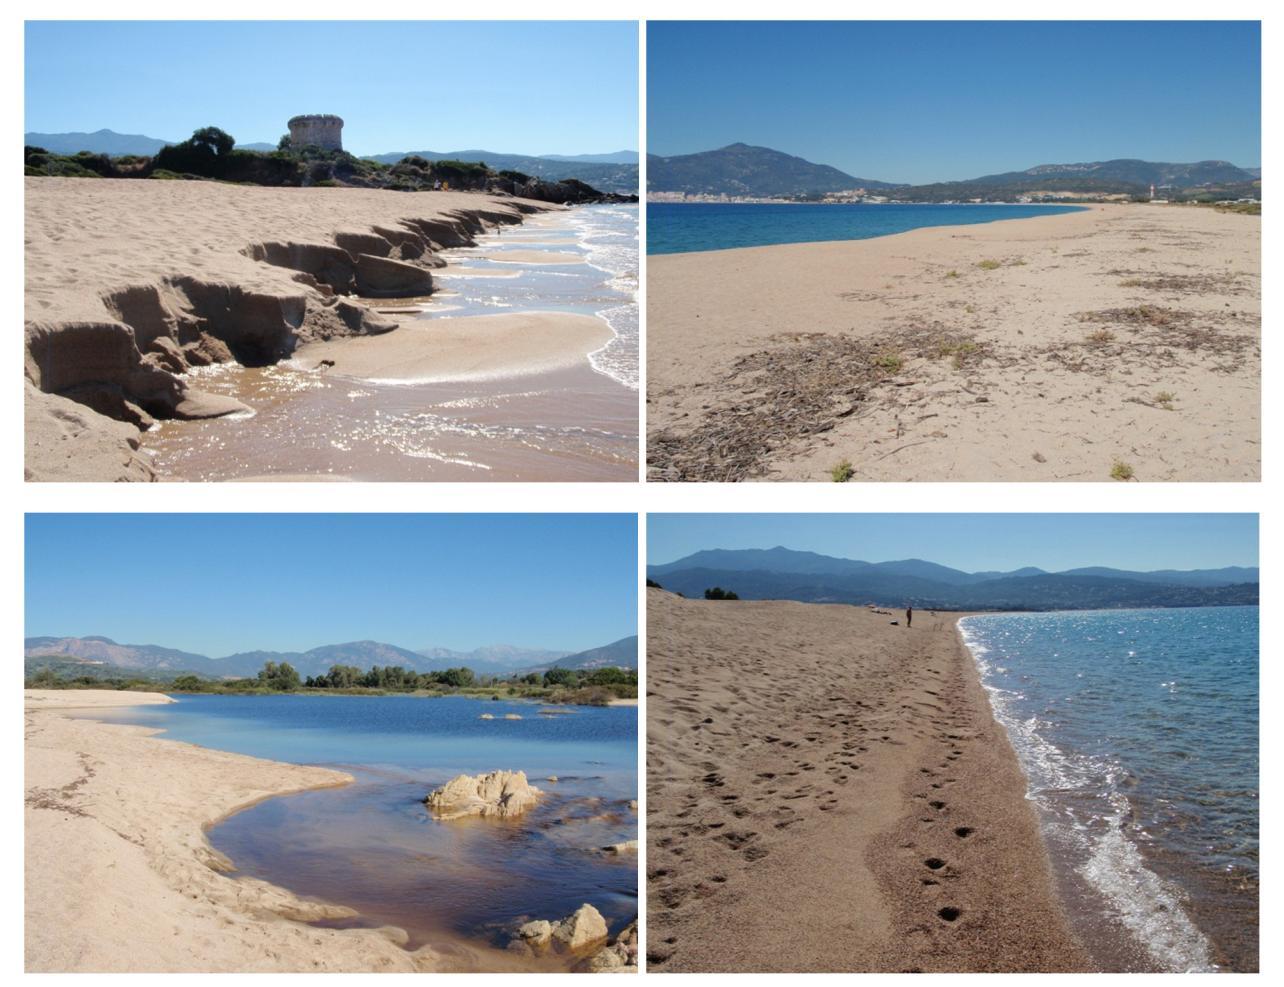
Illustration 6 – Quelques photos illustrant la morphologie de la plage du Ricanto (25/09/2013).

La plage du Ricanto est située au Sud-Est de la ville d'Ajaccio. Elle s'étend sur une distance de 4 km et fait partie des plus grandes plages de la côte ouest. Elle est bordée au nord-ouest par la base d'aéronautique navale Aspretto et au sud-est par l'embouchure de la Gravone et du Prunelli. L'aéroport Campo Dell Oro d'Ajaccio est situé juste en bordure arrière-littoral à proximité de l'embouchure du Prunelli (Illustration 5 et Illustration 6).

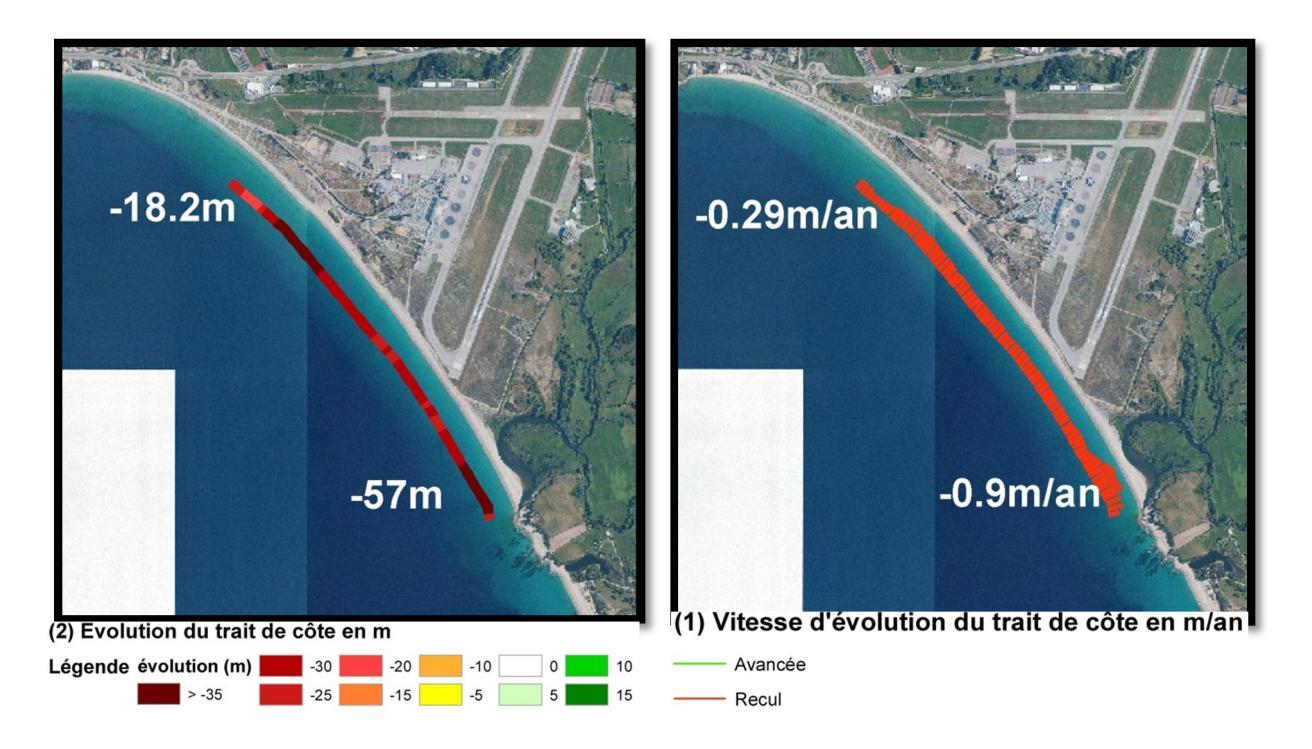
Il est clairement identifié que ce secteur est en recul depuis 1951 (Illustration 7). Ce recul varie entre 20 m et 60 m le long de la flèche sableuse située à l'embouchure à l'extrémité sud de la plage. Les reculs moyens constatés sont de l'ordre de 30 m en une soixantaine d'année, soit des vitesses de recul se situant entre 0,3 m/an et 1 m/an. Ces vitesses de recul sont relativement homogènes sur ce secteur mis à part au niveau de l'embouchure où elles atteignent leur maximum.

Illustration 7 – Evolution (à gauche en (2)) et vitesses d'évolution (à droite, en (1)) du trait de côte pour l'extrémité sud de la plage du Ricanto entre 1951 et 2013 (IGN ORTHO® 2007)

Actuellement, la plage a une largeur de l'ordre de 30 m, et en raison des taux de recul constatés, entre 0,3 et 1 m/an, la vulnérabilité de ce secteur à l'érosion n'est pas actuellement critique, mais mérite d'être surveillée.

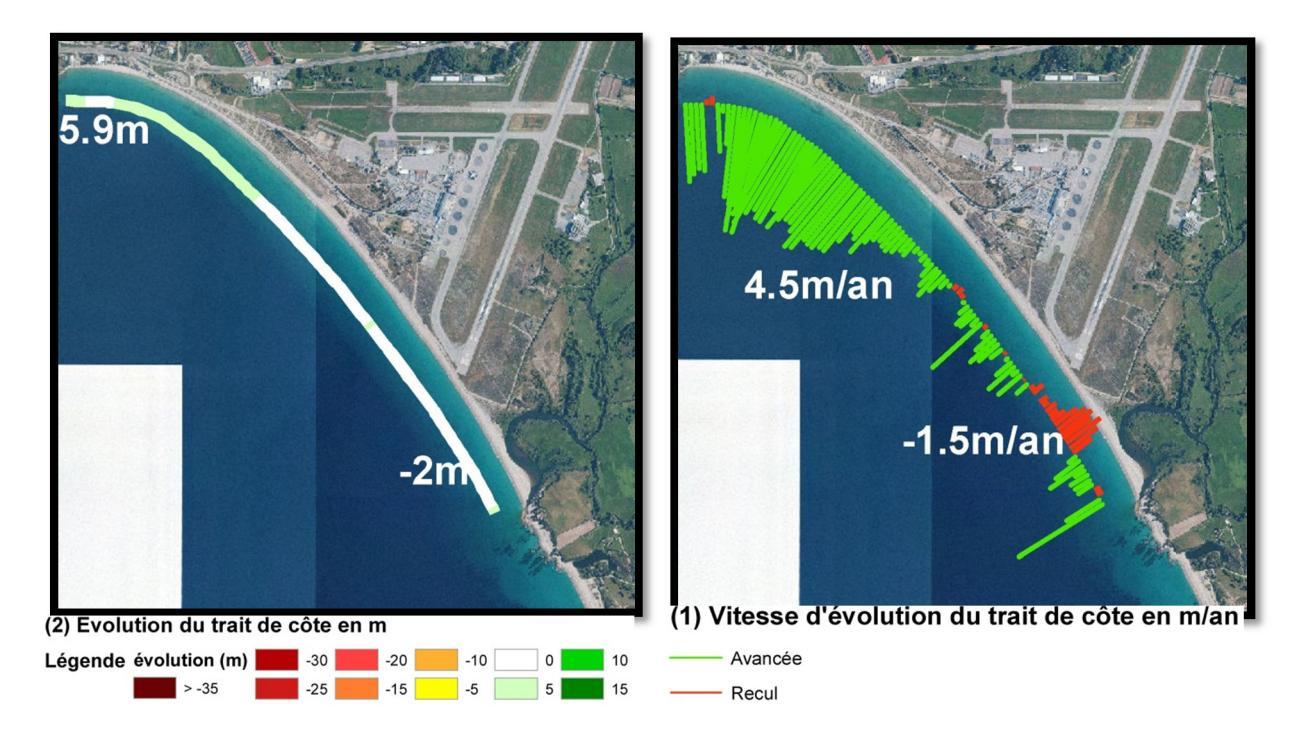
Entre 2012 et 2013, contrairement à l'évolution historique montrant une tendance généralisée au recul de la position du trait de côte, l'ensemble de la plage est caractérisé par une avancée plus ou moins importante de la ligne de rivage. Seuls quelques secteurs localisés et une zone située entre la piste de l'aéroport de Campo dell'Oro et l'embouchure de la Gravone-Prunelli subissent un phénomène de recul mais de moindre importance.

Le nord de la plage est le plus privilégié avec une avancée qui atteint au maximum près de 6 m contre un recul maximal de -2 m proche de l'embouchure. En moyenne, la position du trait de côte a avancé de plus de 1.50 m entre le 31 mai 2012 et le 25 septembre 2013, ce qui correspond à une vitesse de progradation de l'ordre de +1.25 m/an (Illustration 8).

Illustration 8 – Evolution (à gauche en (2)) et vitesses d'évolution (à droite, en (1)) du trait de côte pour la plage du Ricanto entre 2012 et 2013 (IGN ORTHO® 2007)

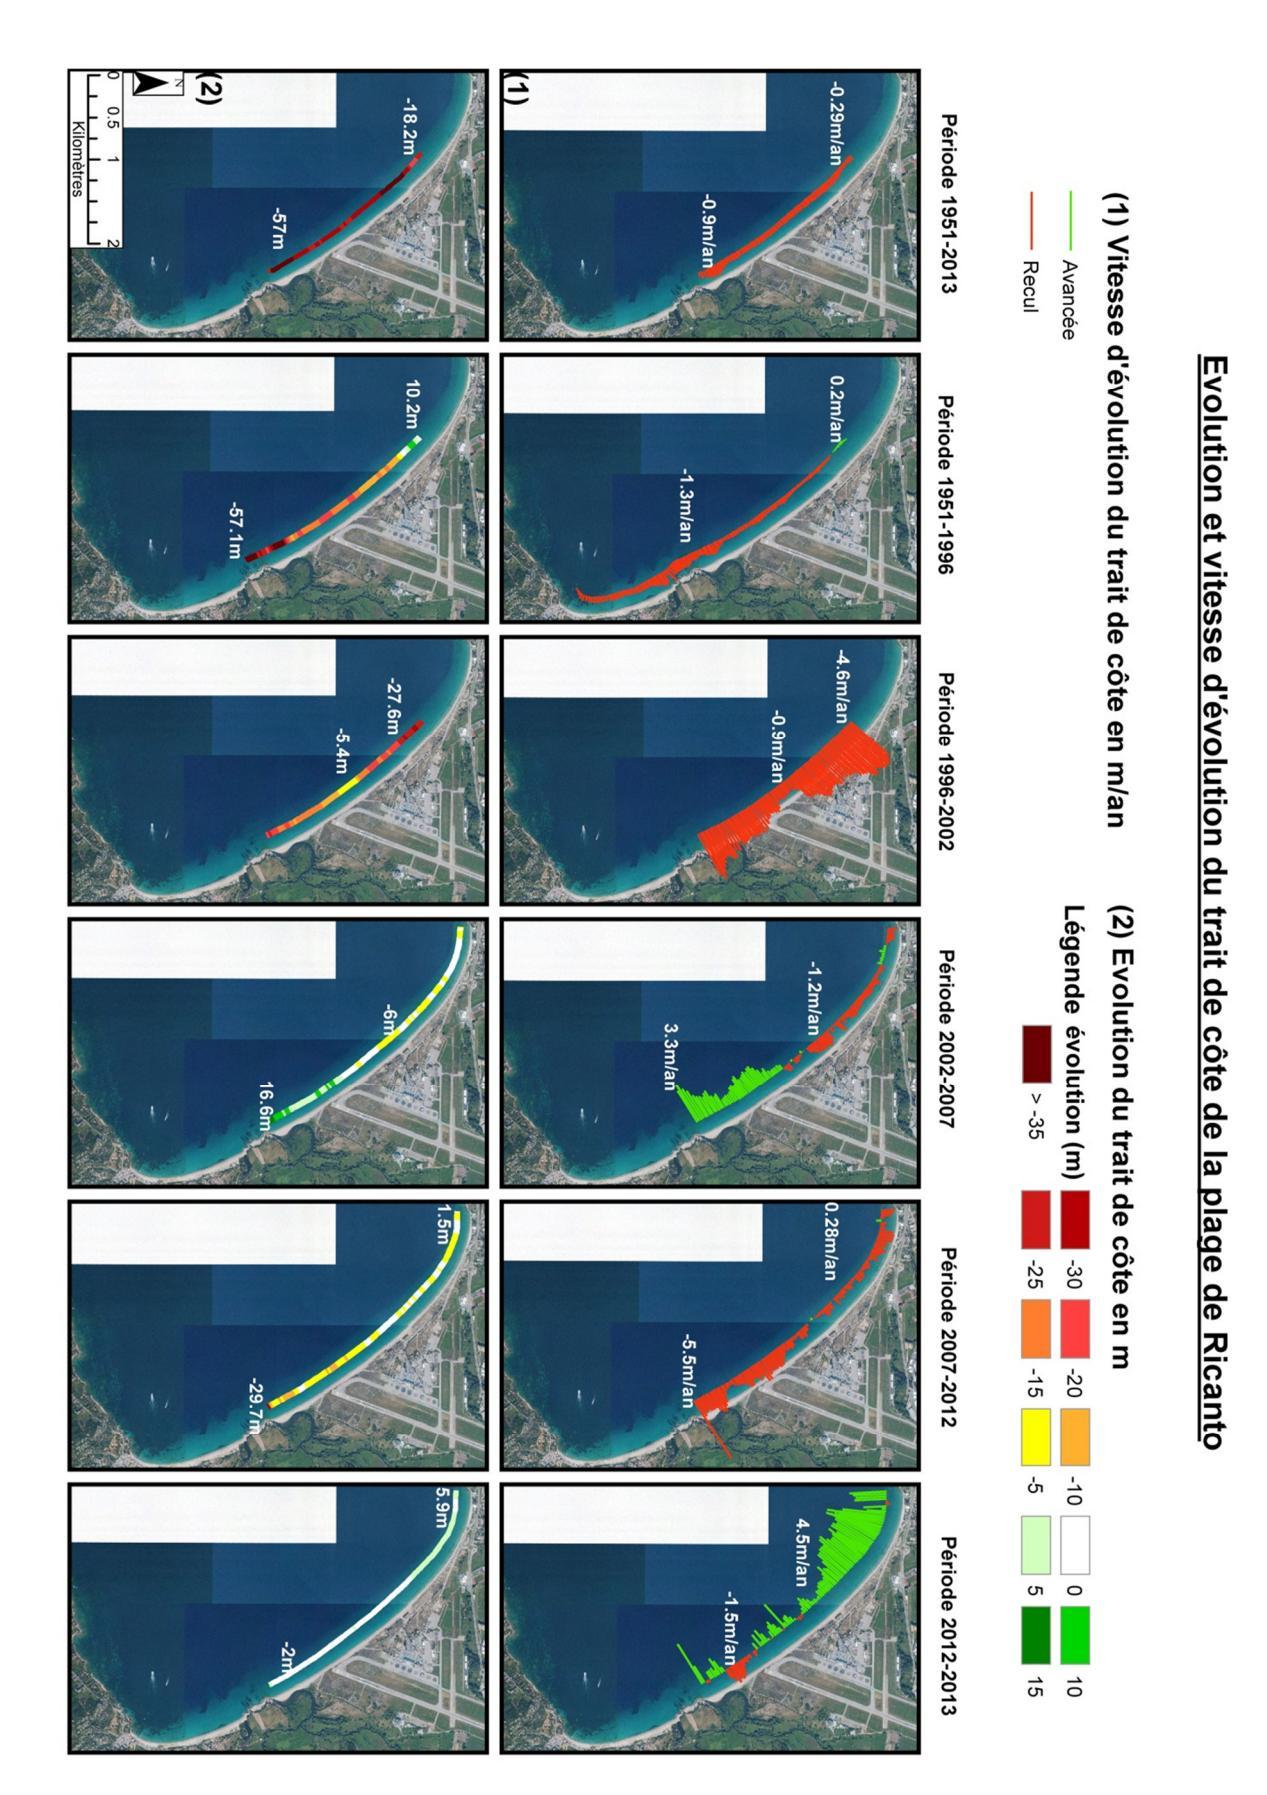
Illustration 9 – Synthèses des évolutions constatées le long de la plage du Ricanto entre 1951 et 2013.

Ces périodes d'évolution ayant déjà été traitées (Bélon *et al.*, 2013), seule une illustration récapitulative des évolutions constatées au cours de ces périodes intermédiaires sera présentée dans ce rapport (Illustration 9).

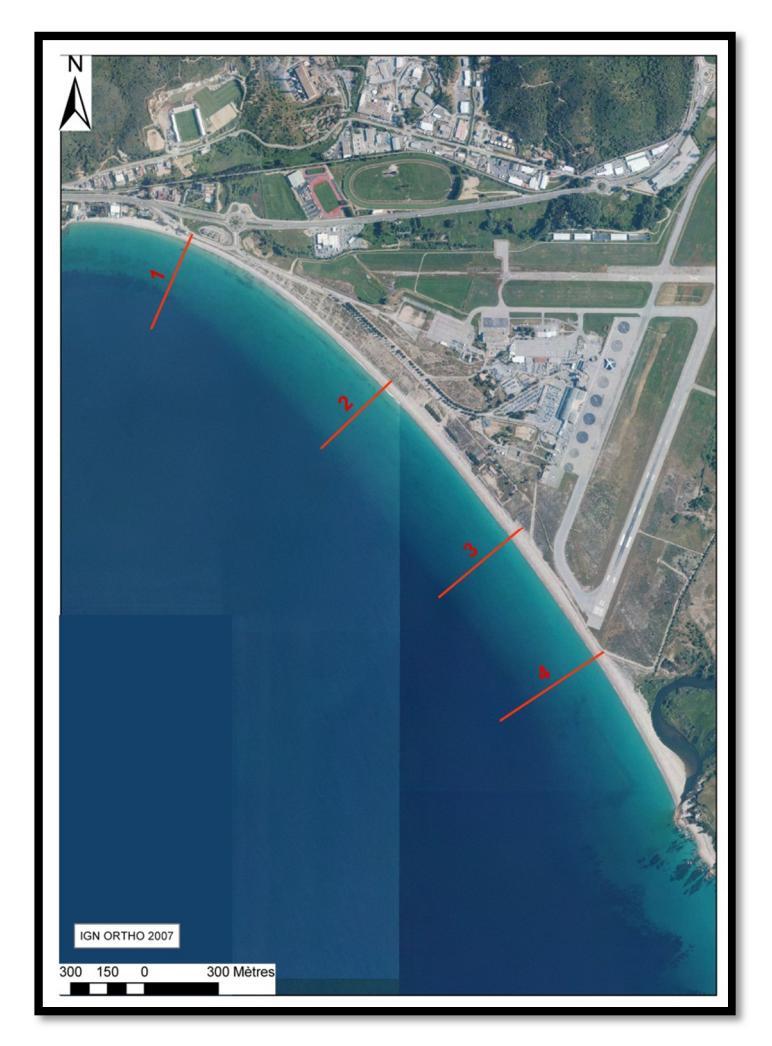
Il a été décidé de suivre l'évolution de quatre profils représentatifs de la morphologie de la plage suivant différent faciès du haut de plage. Le profil 1, situé au nord de la plage, présente un haut de plage naturel sans aménagements. Le profil 2 est situé dans la zone où le haut de plage a été aménagé avec la mise en place de ganivelles pour une canalisation de la fréquentation et une restructuration et végétalisation du bourrelet de haut de plage. Le profil 3 est dans un secteur pour l'instant non-aménagé mais dont le projet de restauration est prévu. Le profil 4 est situé aux abords de la piste de l'aéroport proche de la flèche sableuse (Illustration 11).

Illustration 11 – Positionnement des profils topo-bathymétriques réalisés sur la plage du Ricanto (IGN ORTHO® 2007)

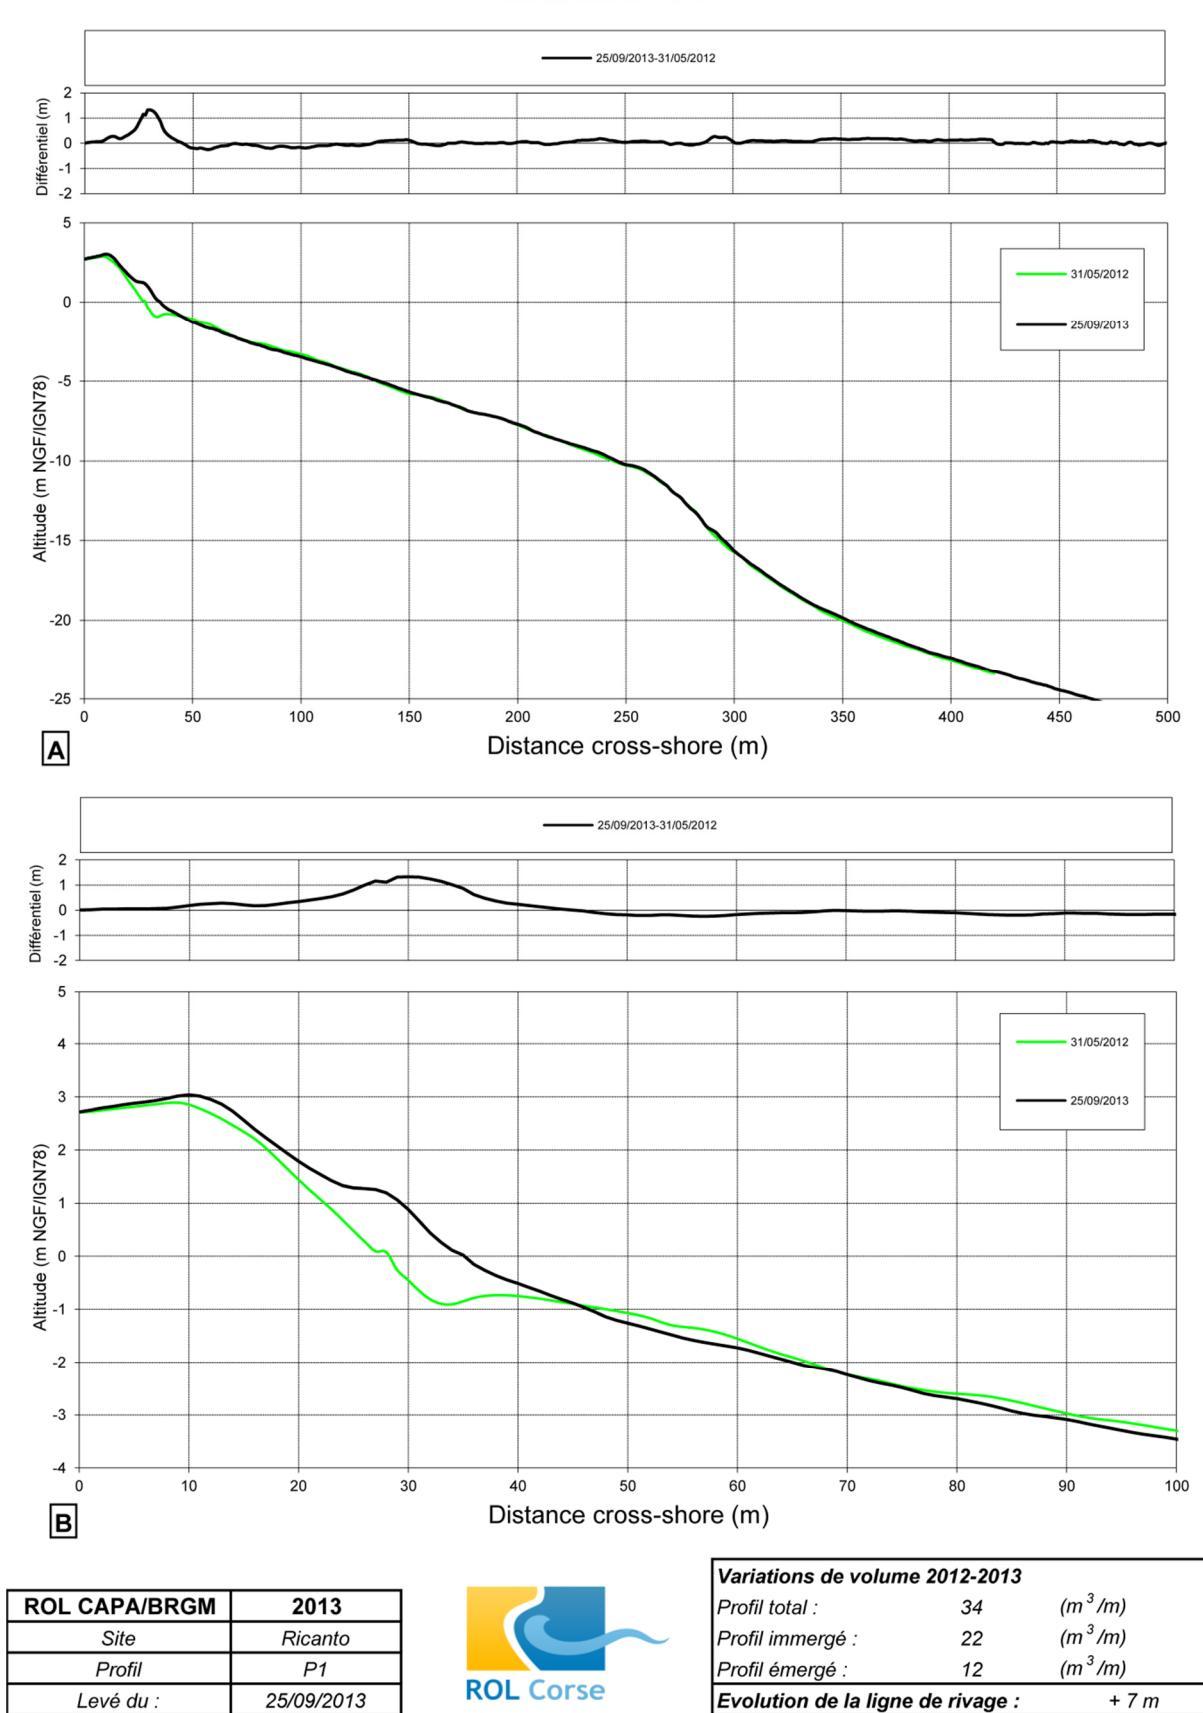
**RICANTO - P1**

L'évolution des profils entre 2012 et 2013 (Illustration 12) montre une bonne stabilité sur la partie marine jusqu'à -5 m de profondeur. Le principal de l'évolution se fait sur la partie émergée jusqu'à -1 m de profondeur.

En 2013, le haut de plage s'est légèrement engraissé et une berme marquée de bas de plage est apparue avec une avancée de +7 m de l'hysohypse 0 m NGF réduisant ainsi la pente de la plage de 16% en 2012 à moins de 13% en 2013. En terme de volume, le gain est positif sur tout le profil avec une estimation de près de +12 m<sup>3</sup>/m sur la partie émergée et +22 m<sup>3</sup>/m sur la partie immergée.

Illustration 12 - Ricanto, profil 1 (au nord) - 2012-2013.

- la partie émergée caractérisée par une pente importante de 12% en 2013 avec une berme de bas de plage marquée à une altitude proche de +1.20 m NGF et un haut de plage qui culimine à la côte de +3 m NGF;
- la zone d'avant-côte caractérisée par l'absence de barres sous-marines qui part du trait de côte jusqu'à une profondeur de -10 m. Cette zone est caractérisée par une pente plus douce que la partie émergée avec une valeur de l'ordre de 5%;
- la partie au large présente une rupture de pente avec la zone d'avant-côte. Cette partie présente une pente de 12% qui semble s'adoucir jusqu'à 450 mètres du début du profil.

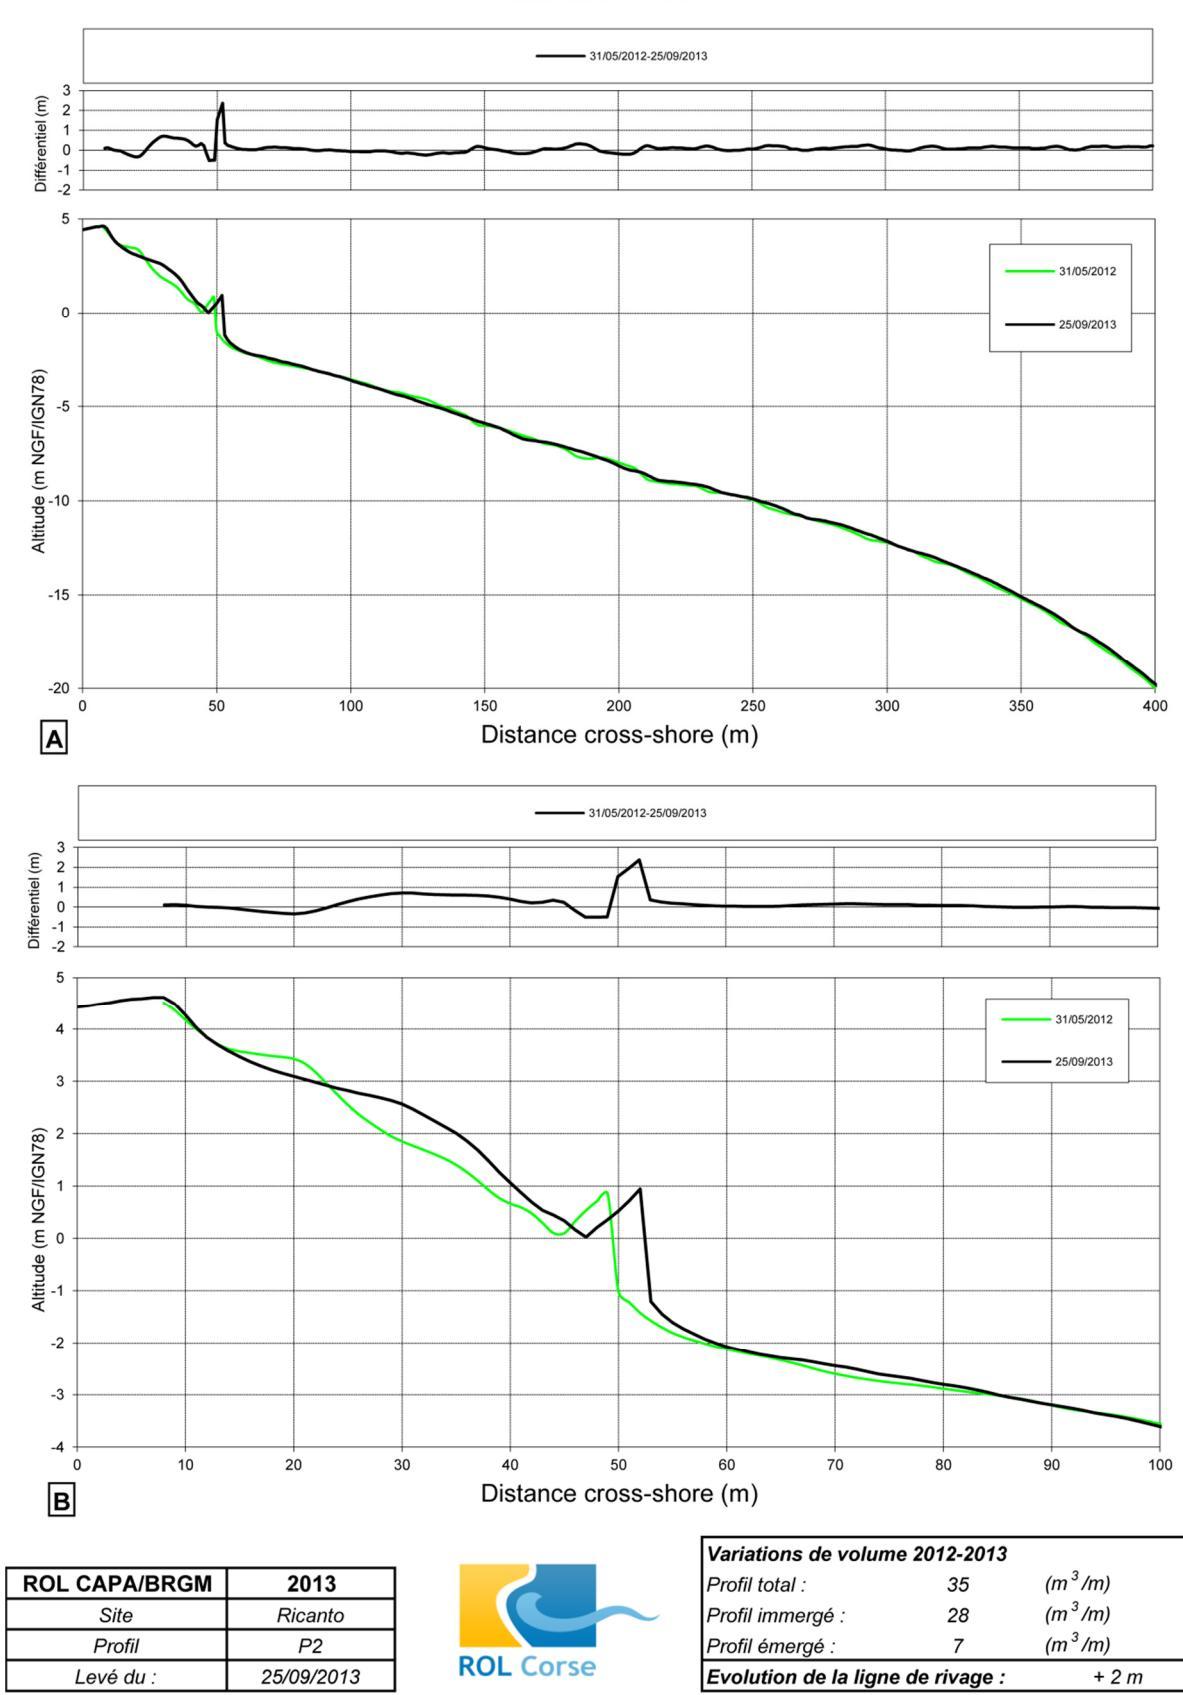
**RICANTO - P2**

Il est à noter également la conservation de la morphologie de bas de plage en « marche d'escalier » avec une avancée en 2013 de près de 2 m (Illustration 13).

En terme de volume, le gain est positif sur tout le profil du même ordre que sur le profil au nord mais avec part plus importe sur la partie immergée. Le volume est estimé à près de +7 m<sup>3</sup>/m sur la partie émergée et +28 m<sup>3</sup>/m sur la partie immergée.

Illustration 13 - Ricanto, profil 2 - 2012-2013.

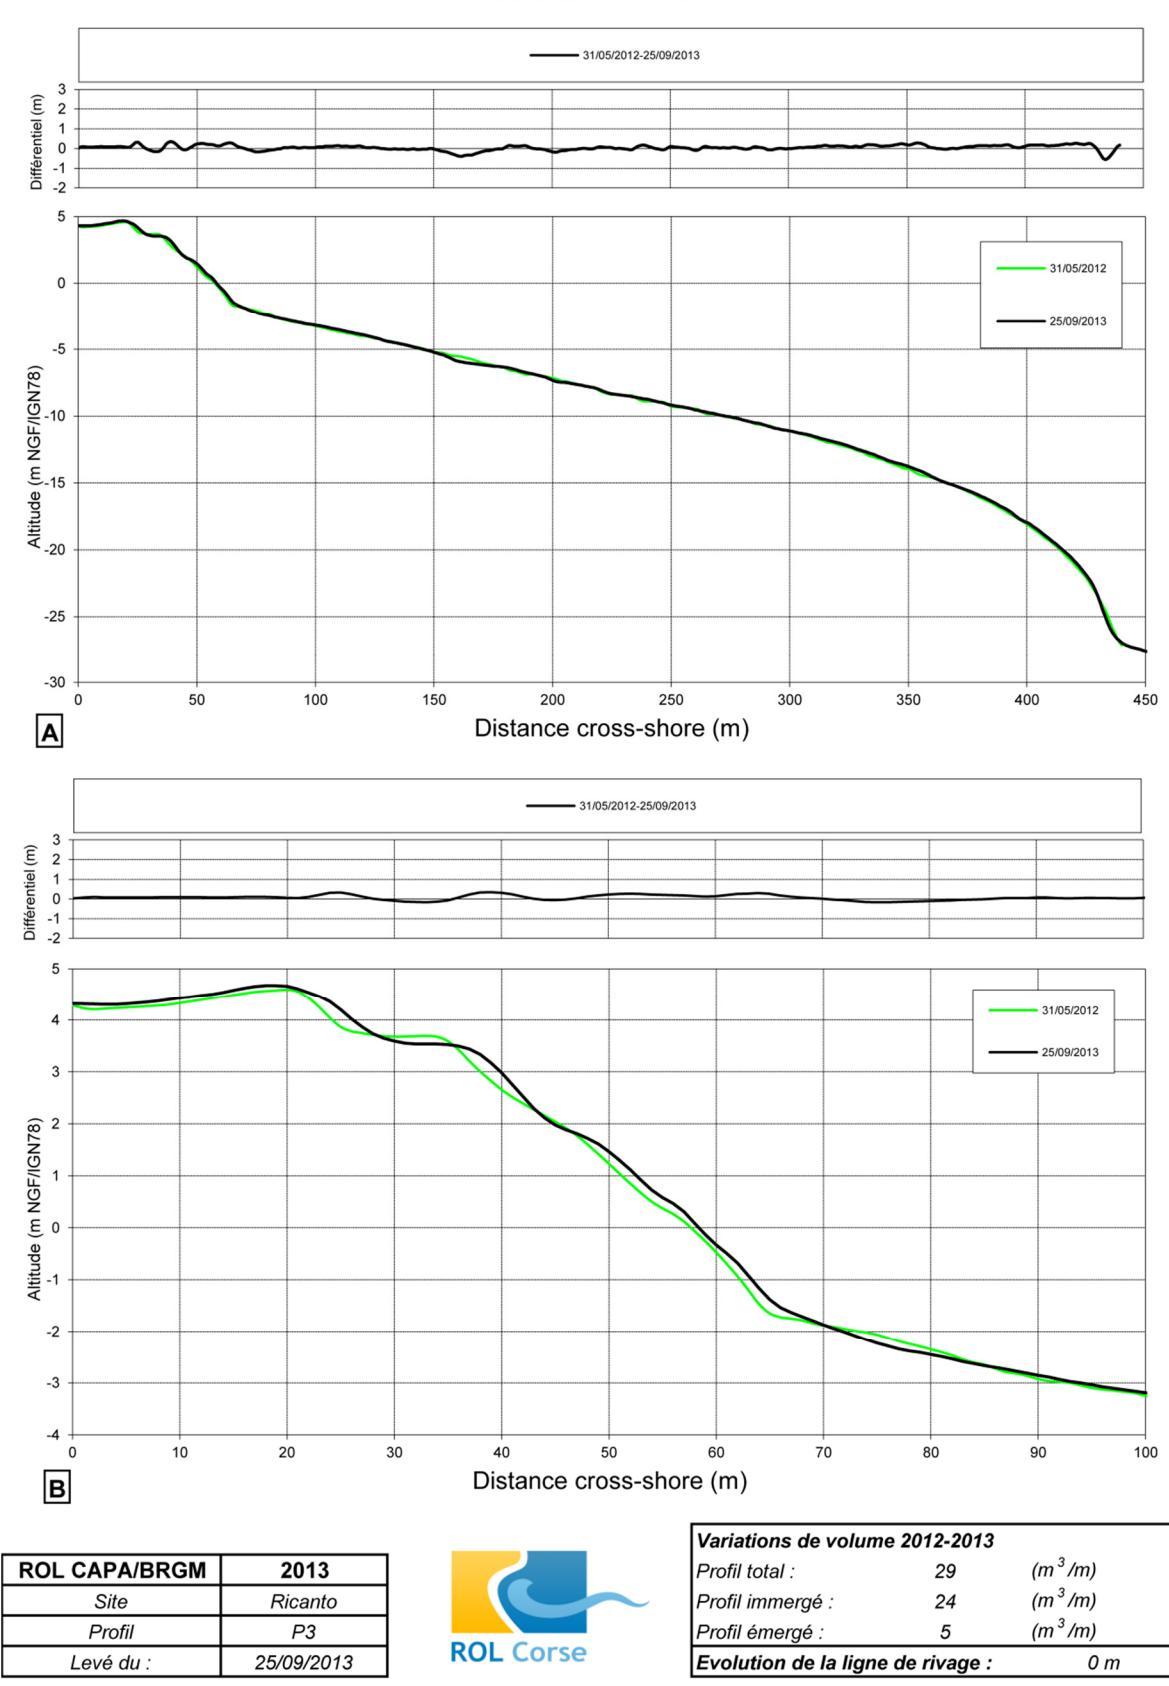
**RICANTO - P3**

L'évolution des profils entre 2012 et 2013 (Illustration 14) montre une bonne stabilité générale. Tout de même, le front du bourrelet sableux du haut de plage située à la cote de +4m NGF s'avance de 2 m en direction de la mer. Il en est de même pour la berme de haut de plage qui de ce fait s'abaisse légèrement de près de 0.20 m. La ligne de rivage considérée à la cote de +0m NGF reste stable d'une année sur l'autre.

En terme de volume, les ordres de grandeur restent identiques aux profils précédemment traités avec un gain estimé à +5 m<sup>3</sup>/m sur la partie émergée et +24 m<sup>3</sup>/m sur la partie immergée.

Illustration 14 – Ricanto, profil 3 – 2012-2013.

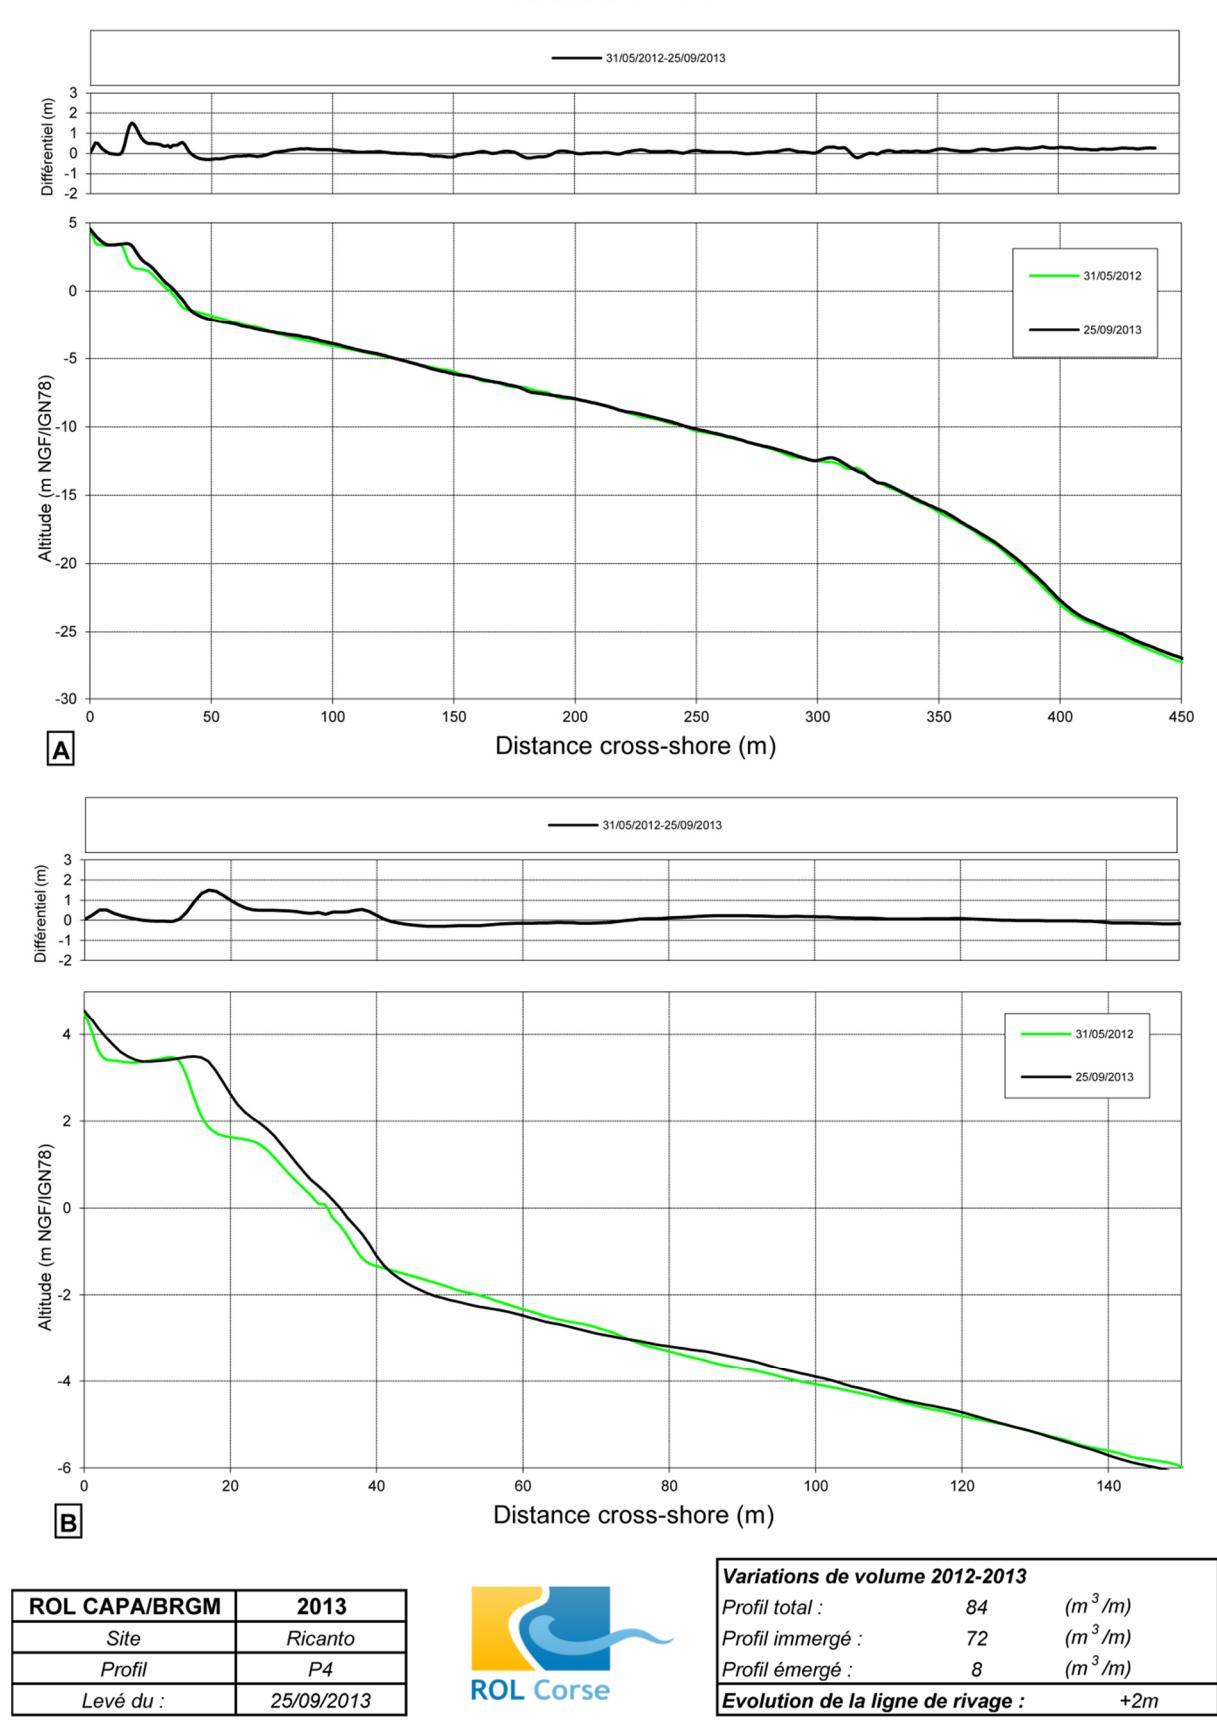
**RICANTO - P4**

L'évolution des profils entre 2012 et 2013 (Illustration 15) montre une bonne stabilité de la partie immergée même s'il semble se former en 2013 un bourrelet sableux à une profondeur de -12 m qui n'existait pas en 2012. Les évolutions morphologiques affectent principalement la partie émergée avec une avancée générale de la plage. Le front dunaire voit sa pente s'adoucir et s'avance de plusieurs mètres, tout comme le haut de plage et la ligne de rivage. La berme intermédiaire présente en 2012 se lisse en 2013 pour totalement disparaître.

En terme de volume, le gain est estimé à  $+8 \text{ m}^3/\text{m}$  sur la partie émergée et  $+72 \text{ m}^3/\text{m}$  sur la partie immergée.

Illustration 15 - Ricanto, profil 4 - 2012-2013.

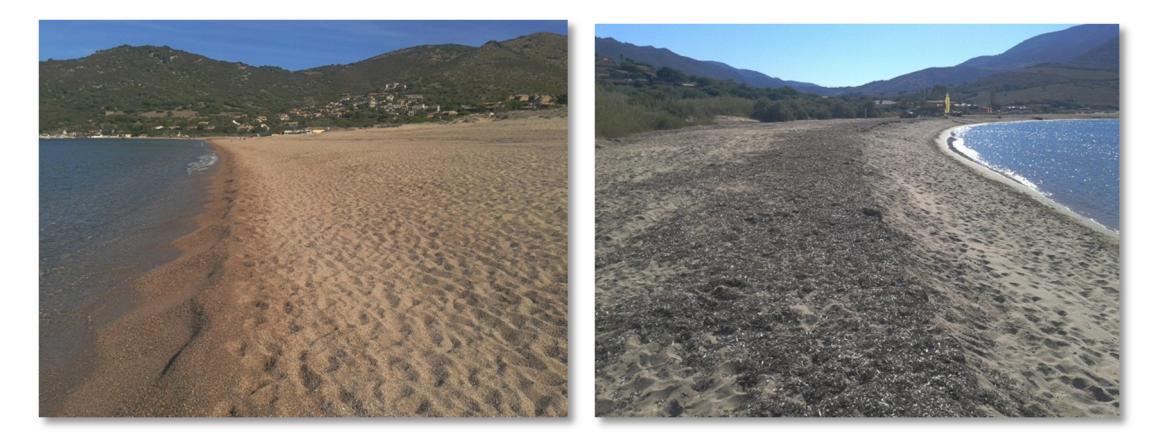
La plage de Lava comme son nom l'indique se situe dans le fond du Golfe de Lava (Illustration 16). La partie nord est aménagée avec la présence d'un hôtel et d'un parking en haut de plage alors que la partie sud reste plus « sauvage » malgré la présence de quelques habitations sur l'arrière-plage (Illustration 17).

Illustration 17 – Photographies de la plage de Lava prises le 26 septembre 2013

Vers le Sud, le profil de plage présente une pente de plus en plus accentuée avec en bas de plage une berme marquée par des morphologies en croissants.

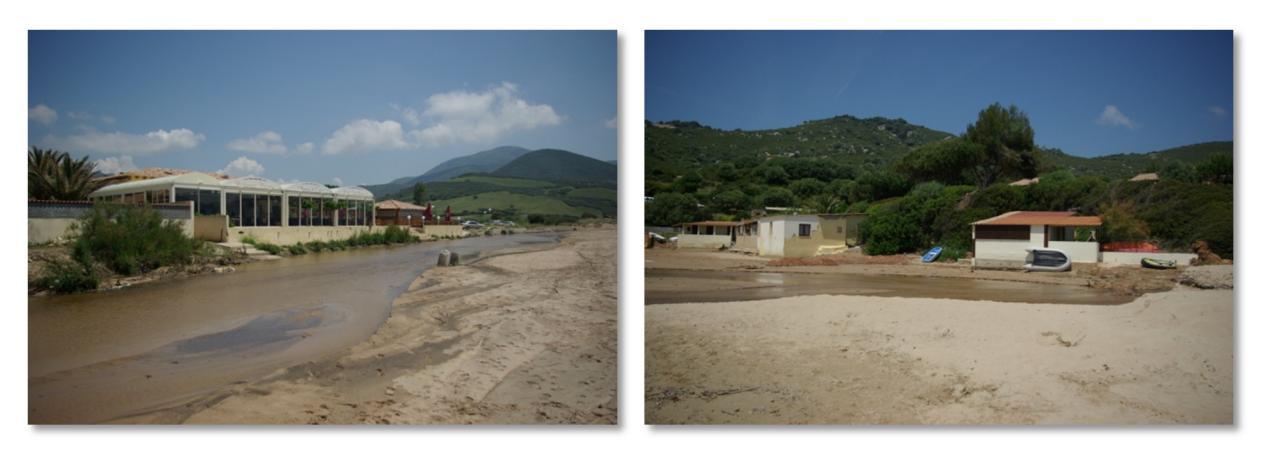
Une caractéristique locale de l'érosion est l'embouchure du ruisseau de Lava qui se jette en mer au nord de la plage de Lava. Le cours de ce ruisseau se colle aux établissements dont les fondations se déchaussent (Illustration 18).

Illustration 18 – Photographies de la plage de Lava prises le 30 mai 2012

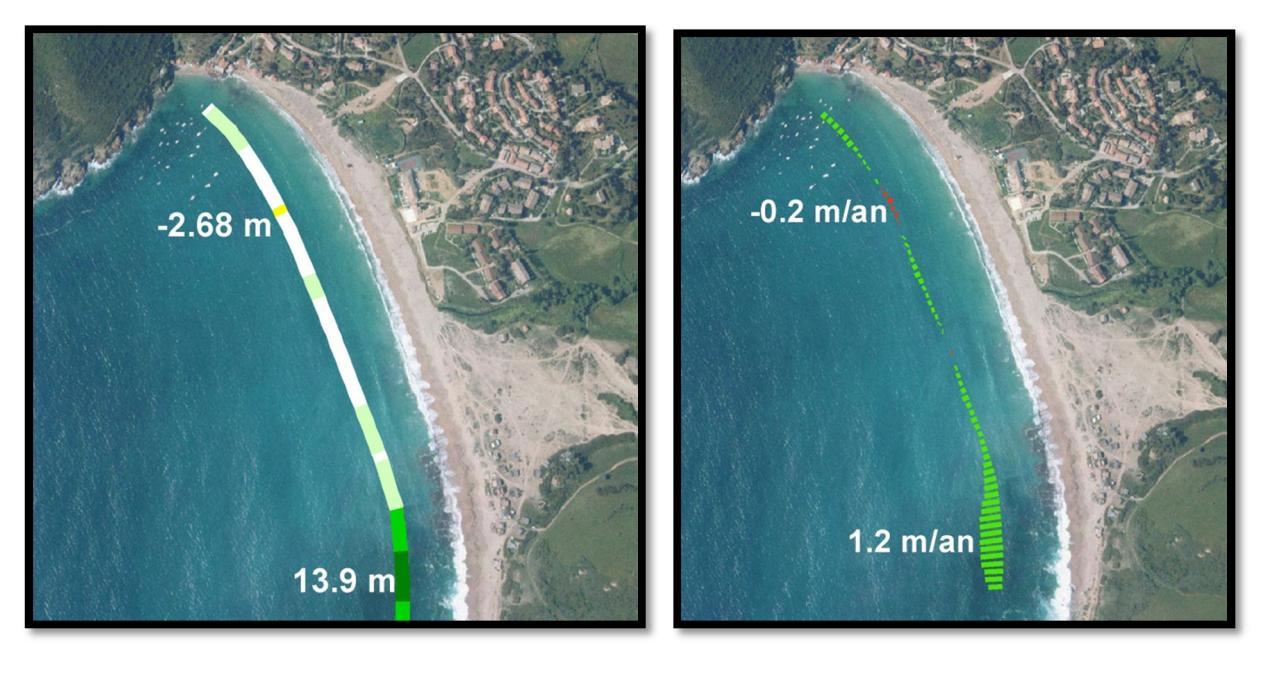
L'extrémité sud est le secteur qui semble avoir bénéficié d'une plus forte avancée de la position du trait de côte avec une valeur maximale de l'ordre de 14 m. De manière plus générale, la plage de Lava est également en avancée plus modérée avec en moyenne une progradation de la position du trait de côte de l'ordre de 3.80 m (Illustration 19).

(1) Vitesse d'évolution du trait de côte en m/an Avancée Recul Illustration 19 – Evolution (à gauche, en (2)) et vitesses d'évolution (à droite, en (1)) du trait de côte pour la plage de Lava entre 2002 et 2013 (IGN ORTHO® 2007)

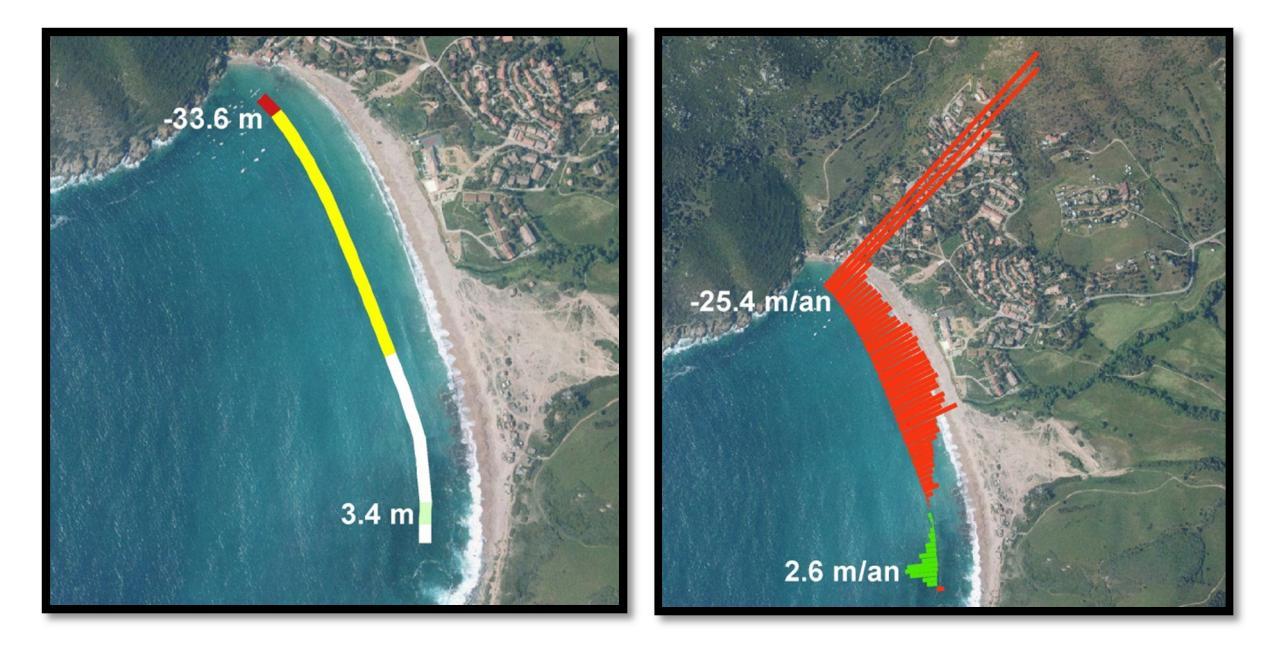
Malgré une tendance sur les 10 dernières années à une avancée généralisée de la position du trait de côte, la période récente 2012-2013 montre une évolution plus contrastée. Le fonctionnement de la plage présente une discontinuité avec une partie au nord en recul de l'ordre 5 m avec la pointe qui présente un recul beaucoup plus fort (supérieur à -30 m) en raison de la présence de l'embouchure du ruisseau de Lava en 2012 (Illustration 20).

(1) Vitesse d'évolution du trait de côte en m/an
