# Suivi complémentaire au Réseau d'Observation du Littoral de la Corse 2013 : plages de Lava et Ricanto.

hibd7-hia Rapport final

#### BRGM/RP-63863-FR

septembre 2014

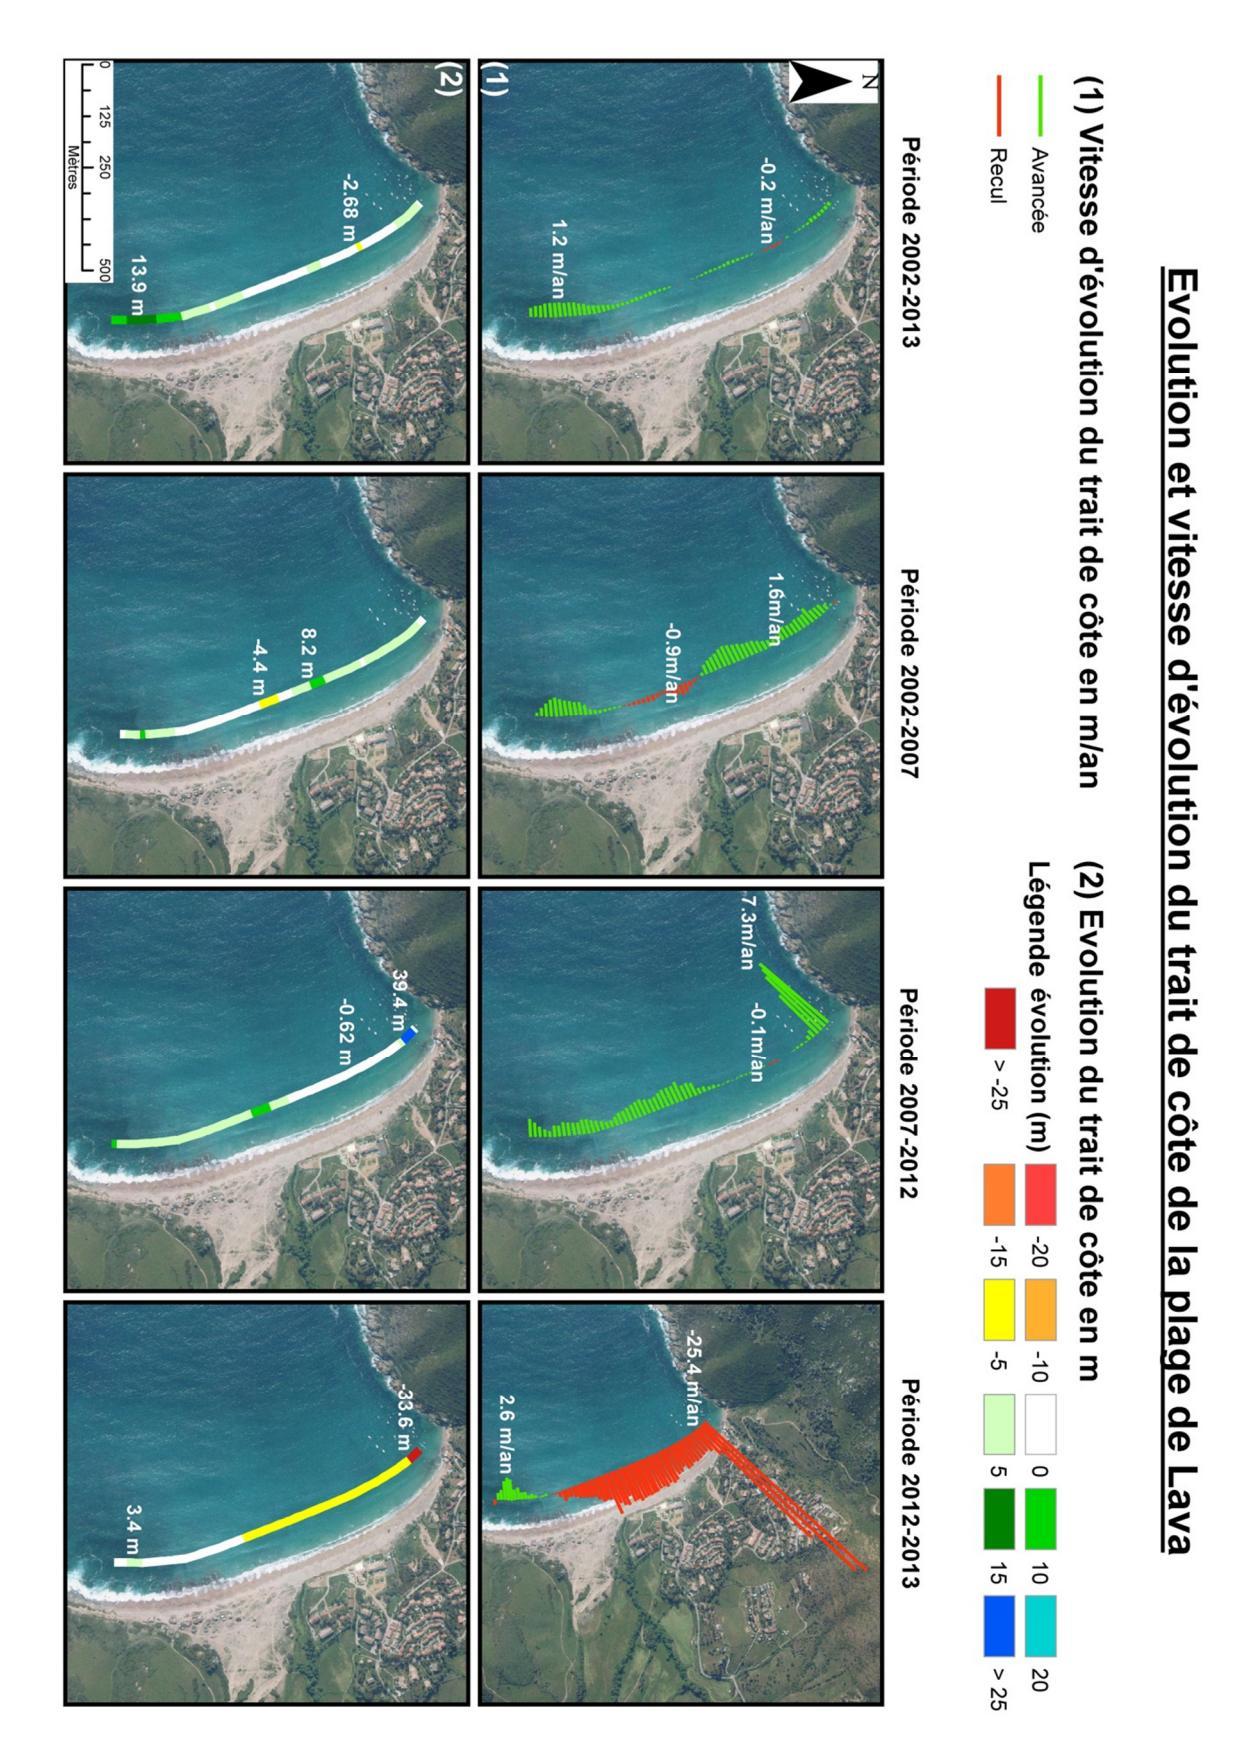
Illustration 21 - Synthèses des évolutions constatées le long de la plage de Lava entre 2002 et 2013.

Ces périodes d'évolution ayant déjà été traitées (Bélon et al., 2013), seule une illustration récapitulative des évolutions constatées au cours de ces périodes intermédiaires sera présentée dans ce rapport (Illustration 21).
