Diagnostic géomorphologique de huit sites du Parc Naturel Marin du Cap-Corse et Agriate

Rapport Final

BRGM/RP-72296-FR

Version 0 du 5 juillet 2023

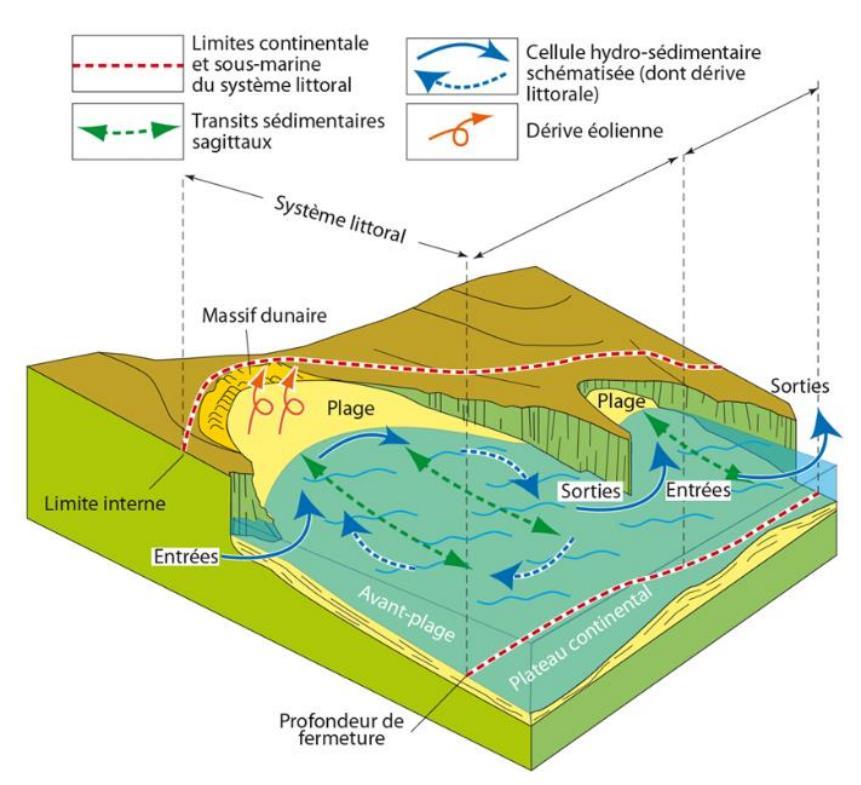
Figure 5 : Circulation sédimentaire au sein d'une cellule morphosédimentaire (Henaff et al., 2015).

Au sein d'une plage de poche, il est considéré que le transport sédimentaire longitudinal (parallèle au trait de côte, dérive littorale) est moindre que le transport sédimentaire transversal (transit sagittal, échanges entre la plage et le large). Les entrées et les sorties de sédiments peuvent se faire dans certaines conditions de fortes agitations météo-marines (Figure 5).

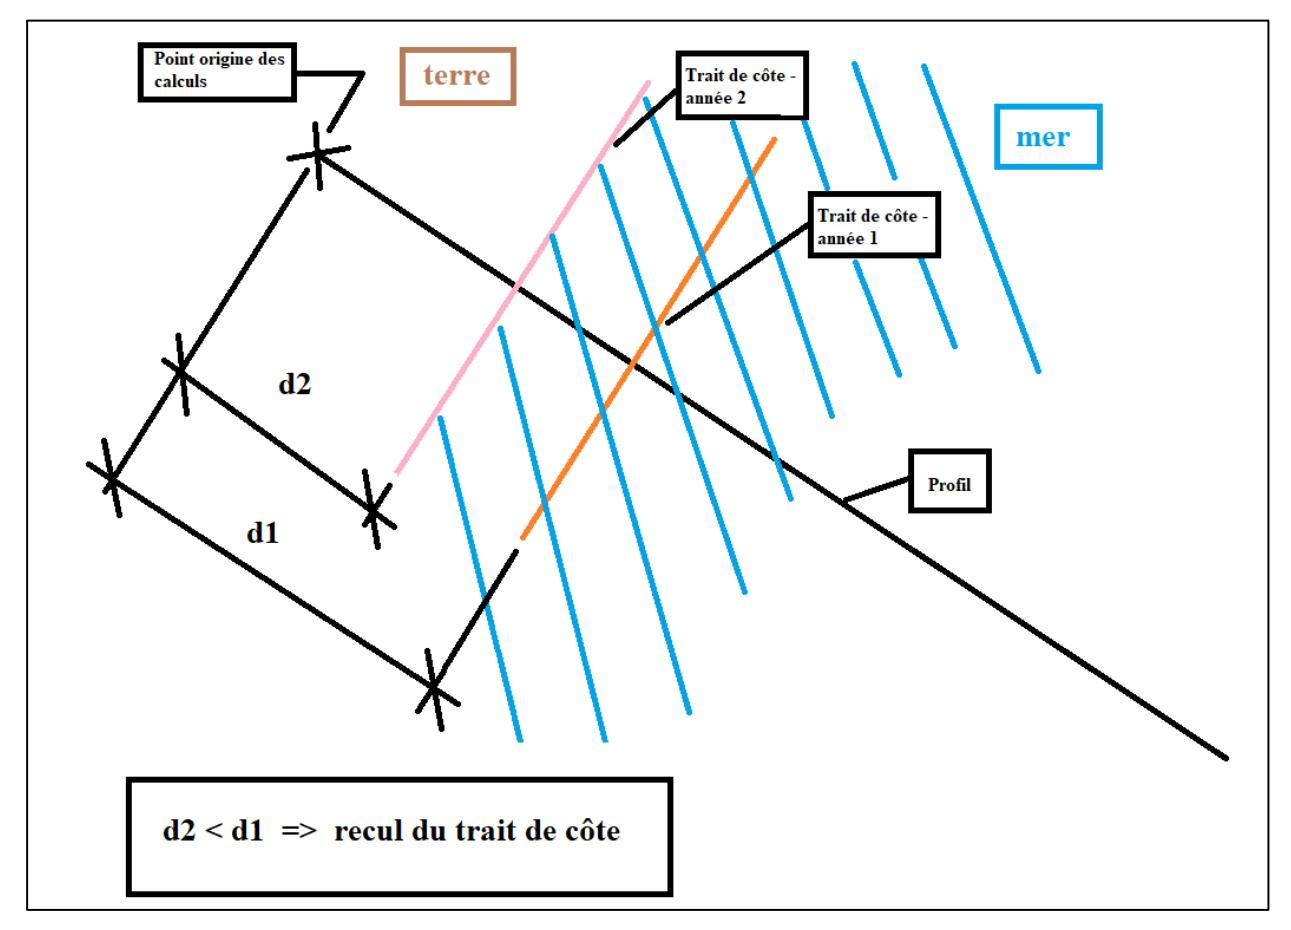
Figure 24 : Illustration des distances reportées dans les graphes d'évolution du trait de côte.

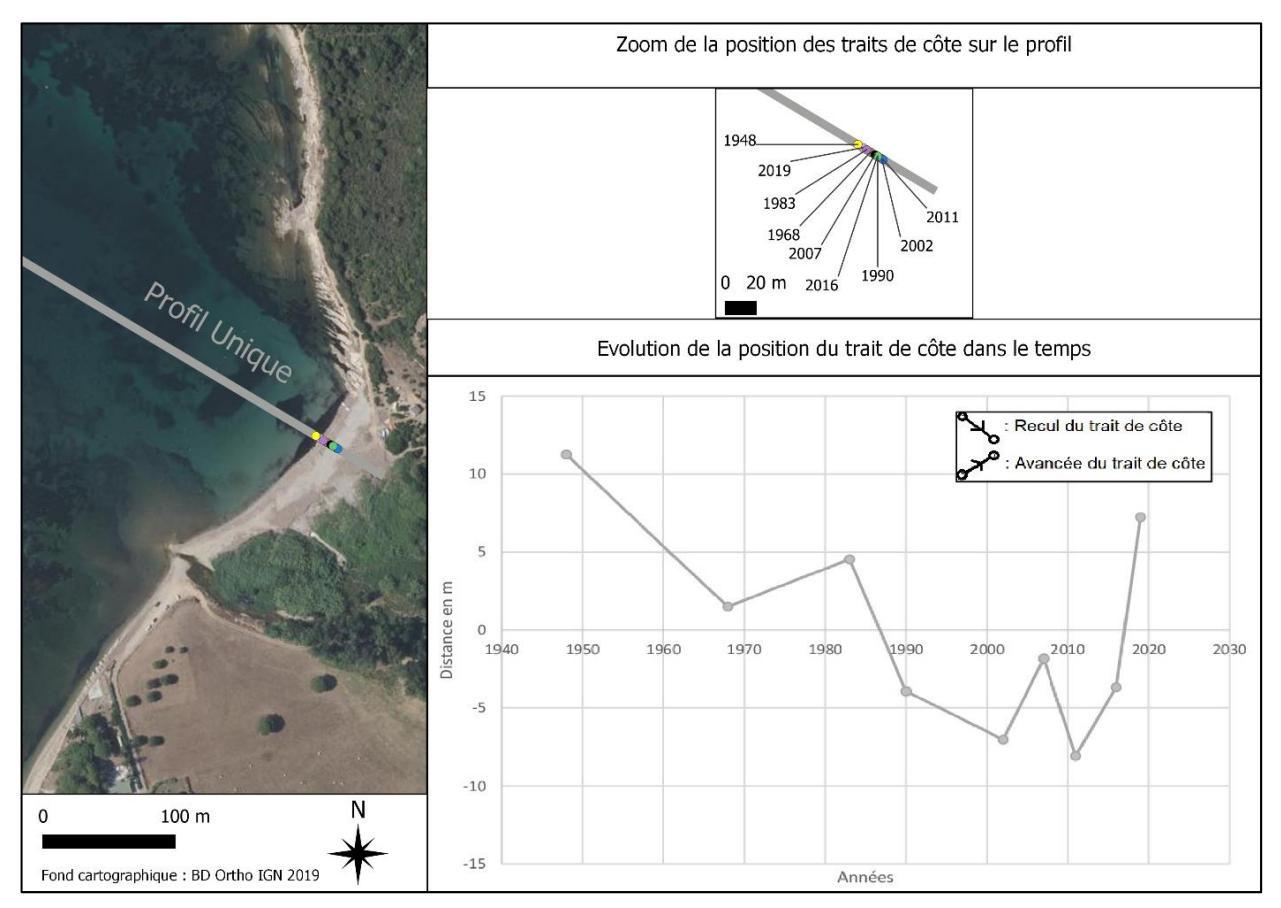
Figure 25 : Exemple de graphe pour le site d'Olzo qui illustrent la chronologie des déplacements du trait de côte sur un profil (transect orthogonal à la plage).

Alors que l'année est représentée sur l'axe des abscisses, la distance est représentée sur l'axe des ordonnées. Pour faciliter la lecture des graphiques, la moyenne des distances est ramenée à 0 (Figure 25).

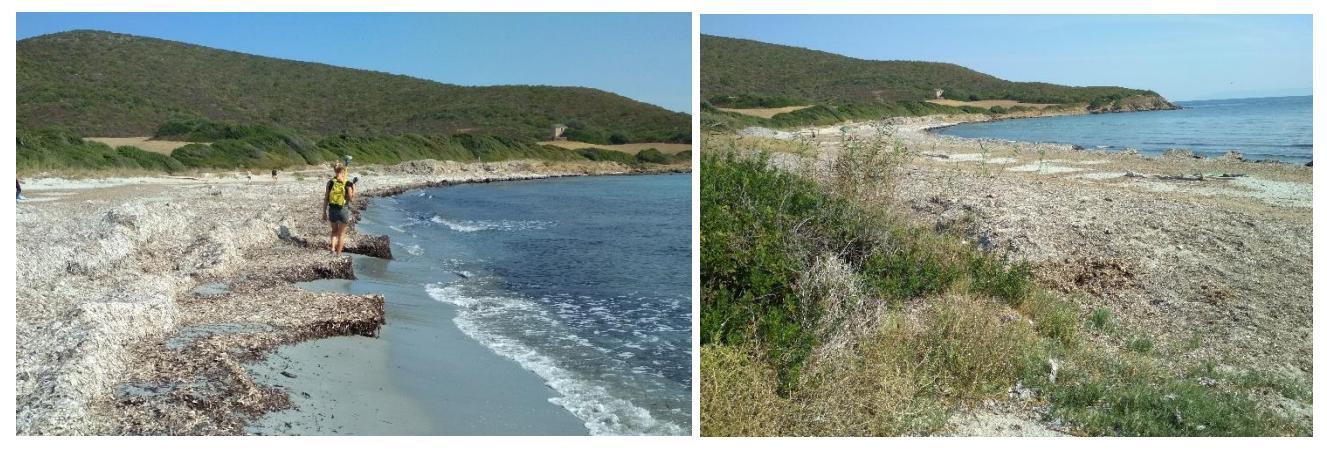
Figure 31 : Site de Tamarone, vue vers le nord, plage émergée active recouverte de banquettes de posidonie (à gauche), cordon dunaire végétalisé et plage émergée active (à droite), 09/2020.

L'arrière de ce cordon littoral est occupée par un parking au sud. Au nord, l'embouchure du ruisseau de Barolasco est partiellement obstruée par des feuilles mortes de posidonie. L'arrière du cordon est occupé par des champs agricoles et par du maquis ainsi qu'une zone humide.

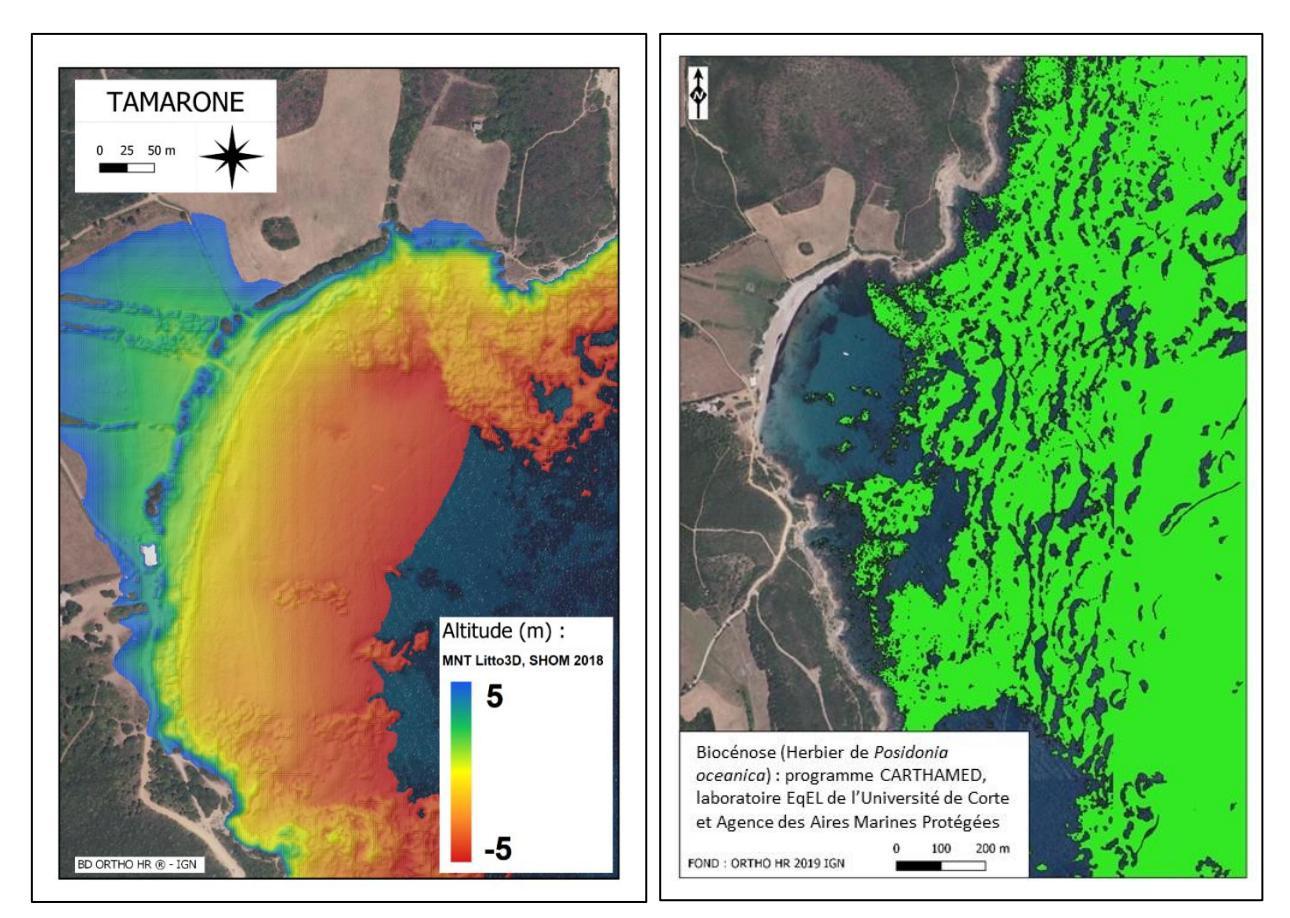
Figure 33 : Carte topobathymétrique de Tamarone à gauche et carte de l'herbier de posidonie à droite.

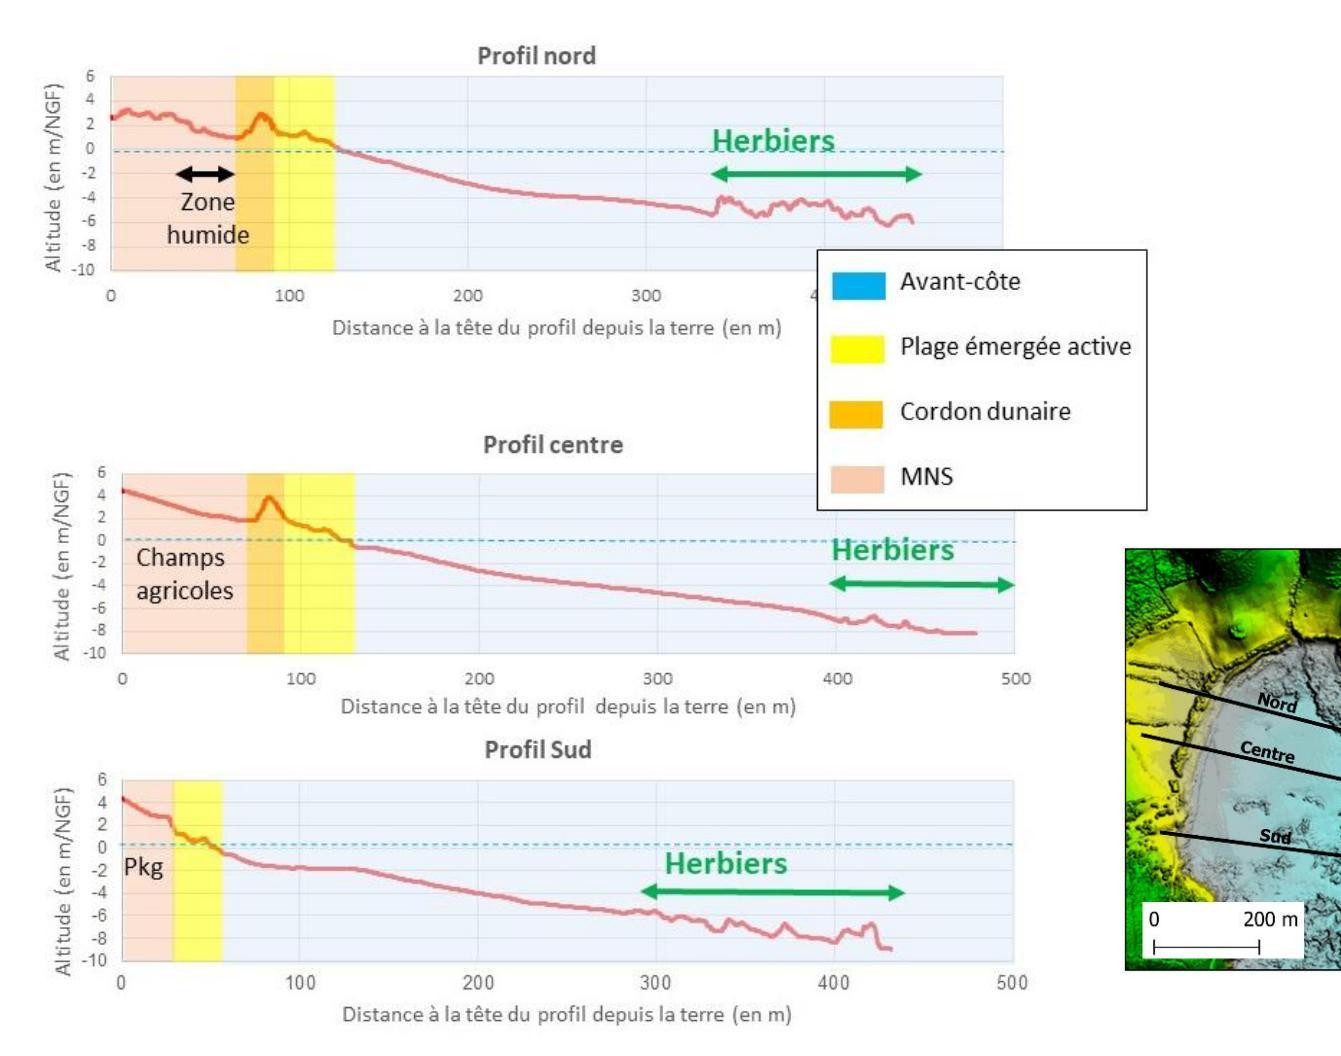
Figure 34 : Site de Tamarone - profils topo-bathymétriques issus du MNT Litto3D (SHOM, 2018).

Dune	Plage émergée active	Avant-côte	Posidonie
Profil nord	Hauteur : ~1,5 m/NGF Largeur : ~ 22 m Altitude max : 2,9 m/NGF Végétalisée	Pente moyenne : 4% Largeur : 33 m	Pente moyenne : 2,5%	Début à - 5 m/NGF 200 m du TCB
Profil centre	Hauteur : ~ 2 m/NGF Largeur : ~ 20 m Altitude max : 3,8 m/NGF Végétalisée	Pente moyenne : 5,9% Largeur : 35 m	Pente moyenne : 2,4%	Début à -7 m/NGF 270 m du TCB
Profil sud	Microfalaise de 1,5 m couverte d'herbe et de rochers	Pente moyenne : 7.1% Largeur : 25 m	Pente moyenne : 2,4% Largeur : 225 m Rupture de pente à -2 m (77 m)	Début à -6 m/NGF 240 m du TCB

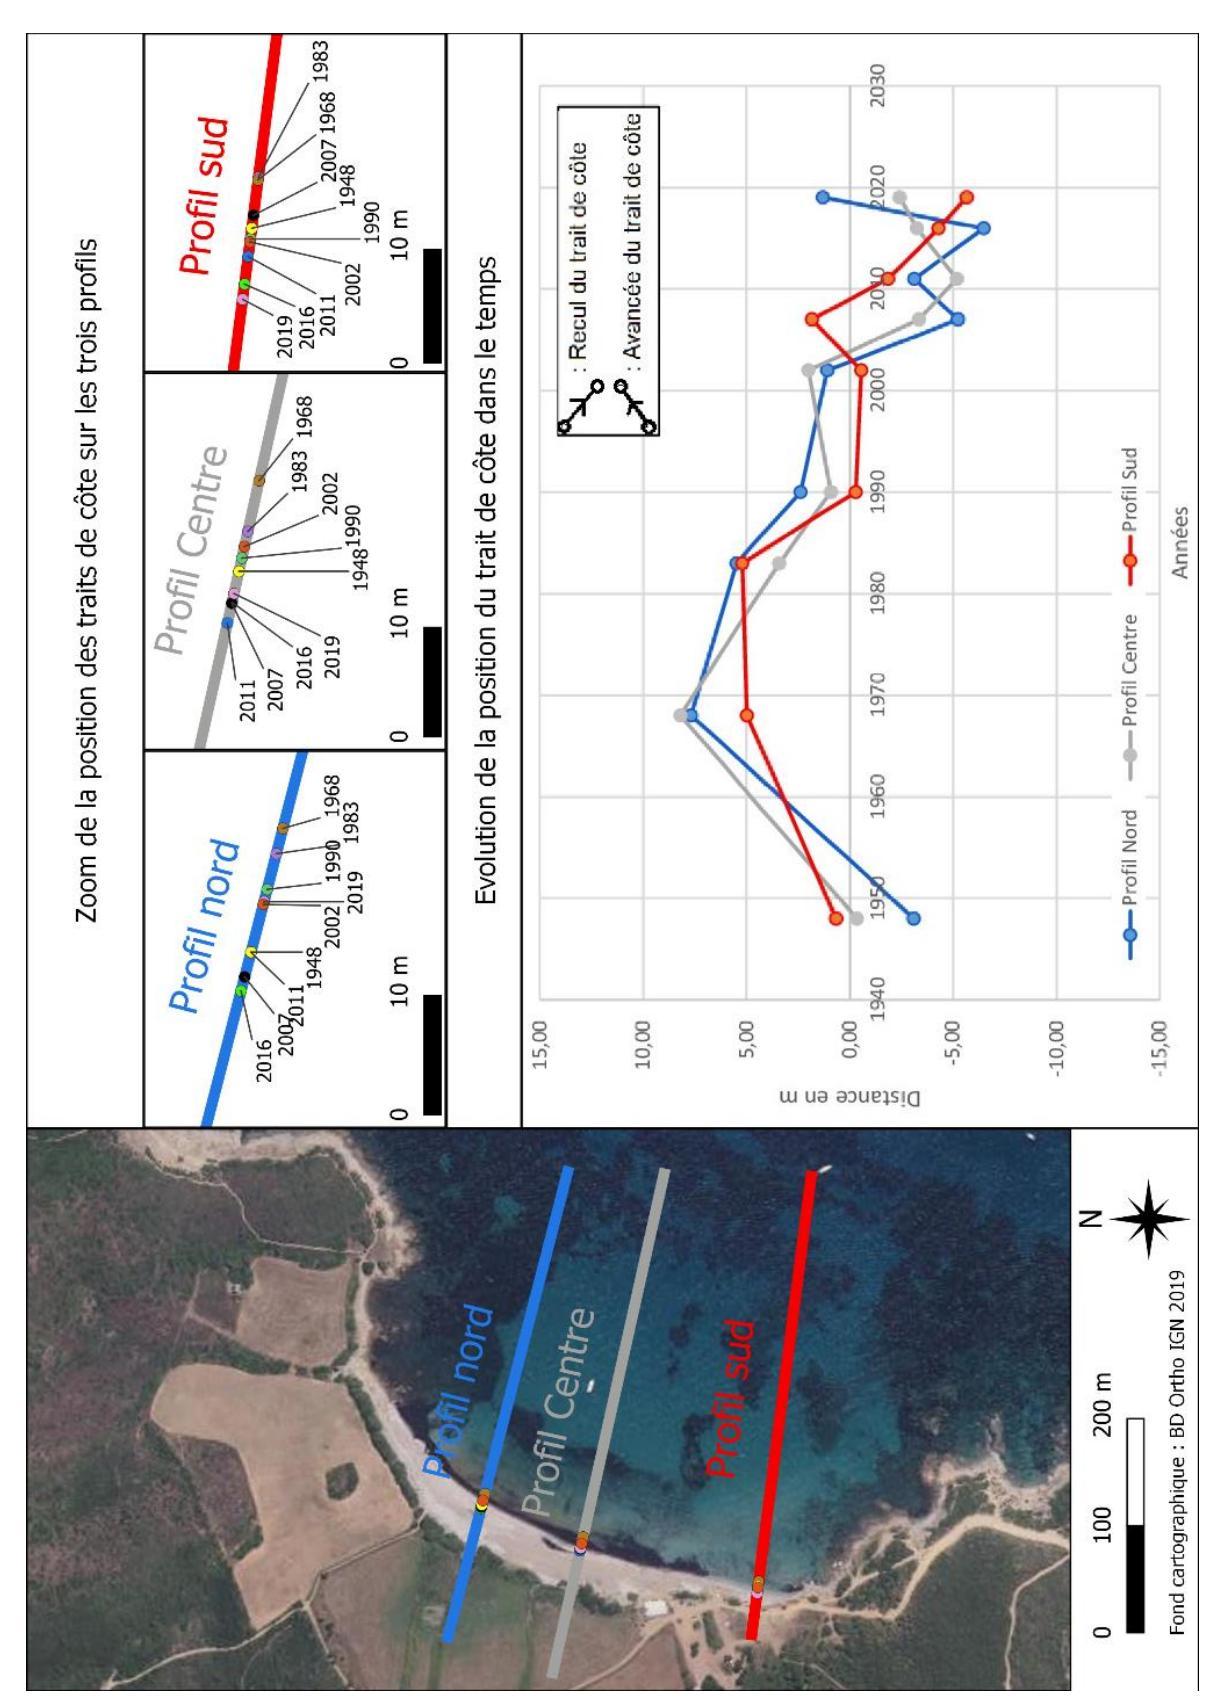
Figure 36 : Evolution de la position du trait de côte sur les 3 profils du site de Tamarone.

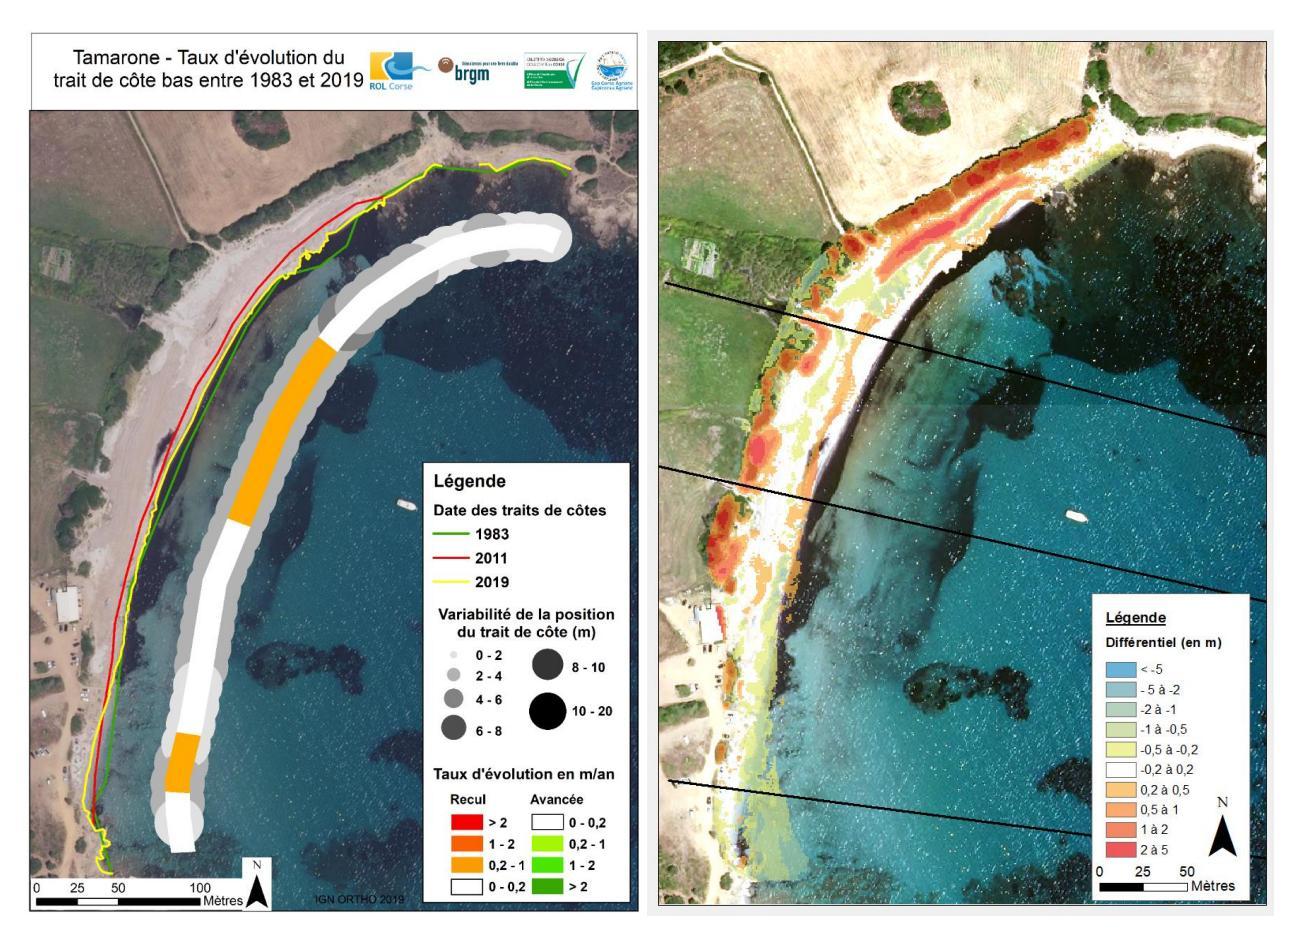
Figure 37 : Analyse diachronique des évolutions du site de Tamarone. A gauche : taux d'évolution et variabilité de la position des traits de côte bas digitalisés entre 1983 et 2019 ; A droite : différentiel entre le MNT Litto3D du SHOM de 2018 et le MNT Lidar de l'IGN de 2013 (traits noirs : position des profils).

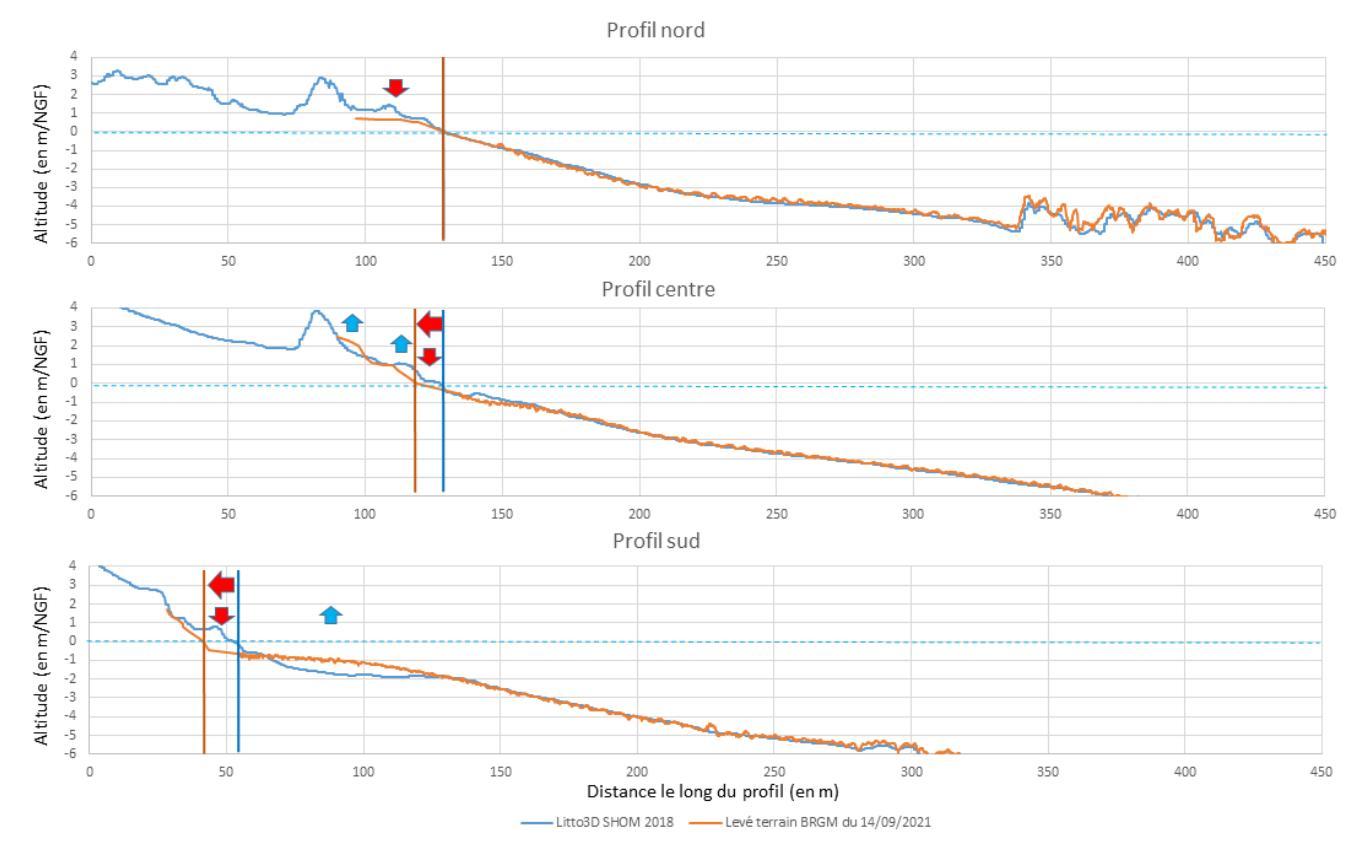
Figure 38 : Profils topobathymétriques issus des données lidar (Litto3D) du Shom de 2018 et des levés DGPS du BRGM de 2021, pour le site de Tamarone.

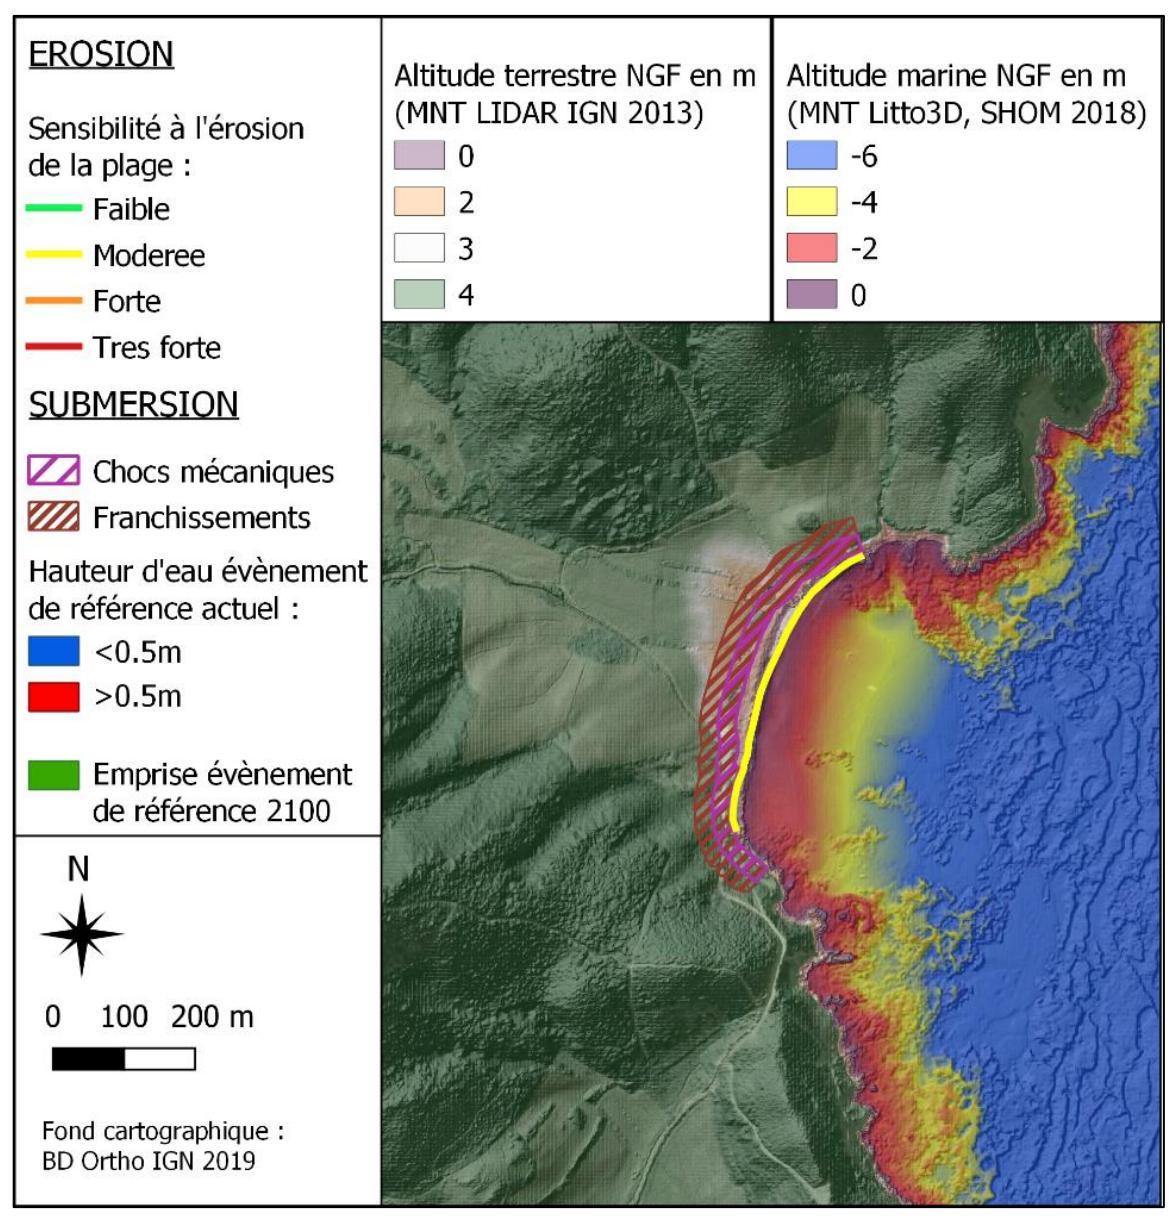
Figure 41 : Compilation des cartes illustrant l'exposition aux phénomènes côtiers pour le site de Tamarone (valable à une échelle 1/25 000).

Malgré une vulnérabilité aux vagues de tempête forte, **la sensibilité de la plage de Tamarone** à l'érosion marine est modérée grâce à l'absence d'obstacle dur (falaise rocheuse et/ou urbanisation) qui aurait pu réduire son espace d'accommodation tel que mis en évidence dans le diagnostic géomorphologique réalisé à l'échelle de la Corse (Mugica et al., 2022). Ainsi, ses capacités de résilience (en lien avec la dynamique des posidonie) sont considérées bonnes mais des suivis ajustés sont nécessaires pour le confirmer.

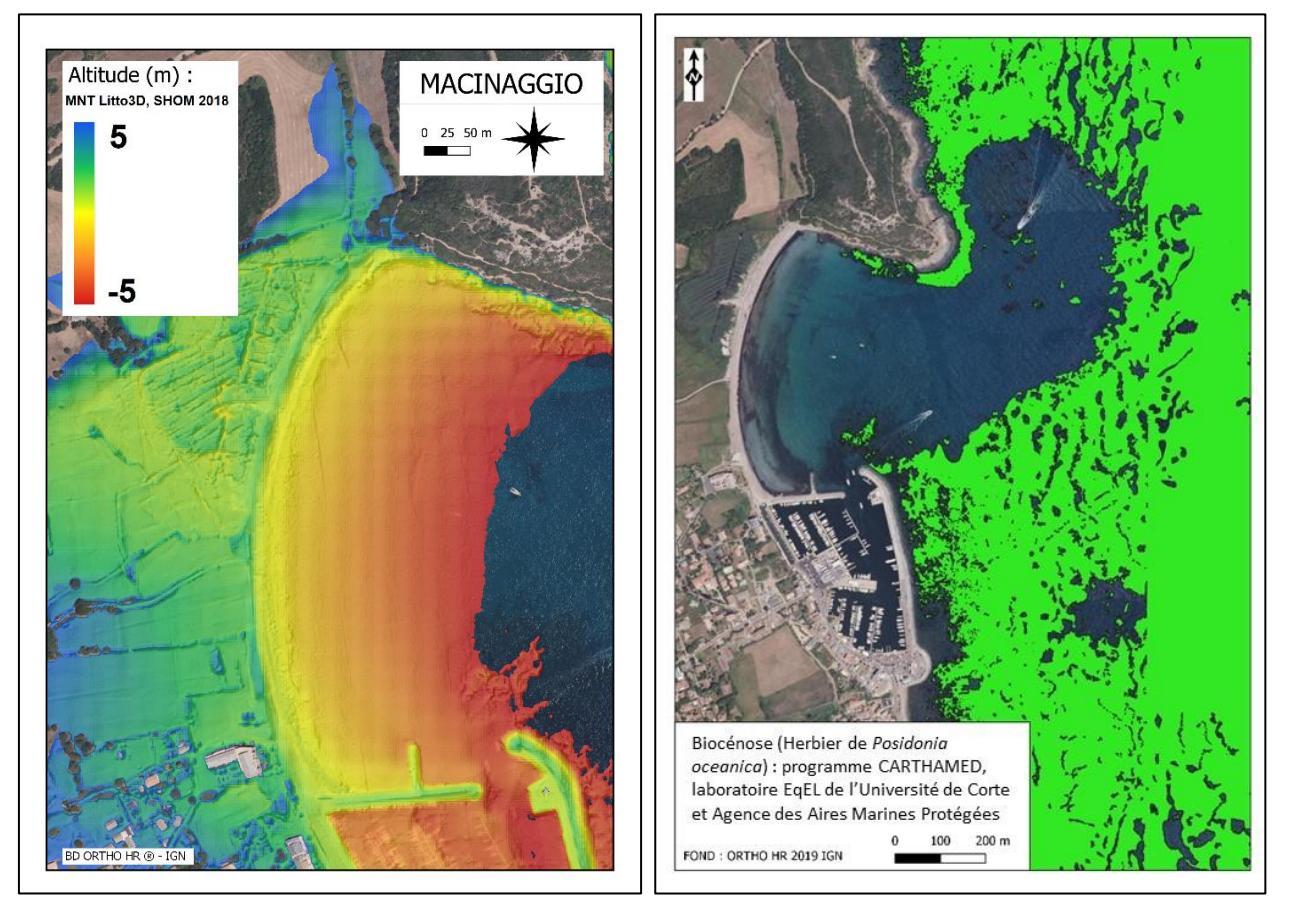
Figure 45 : Carte topobathymétrique de Macinaggio à gauche et carte de l'occupation sur le fond de l'herbier de posidonie à droite.

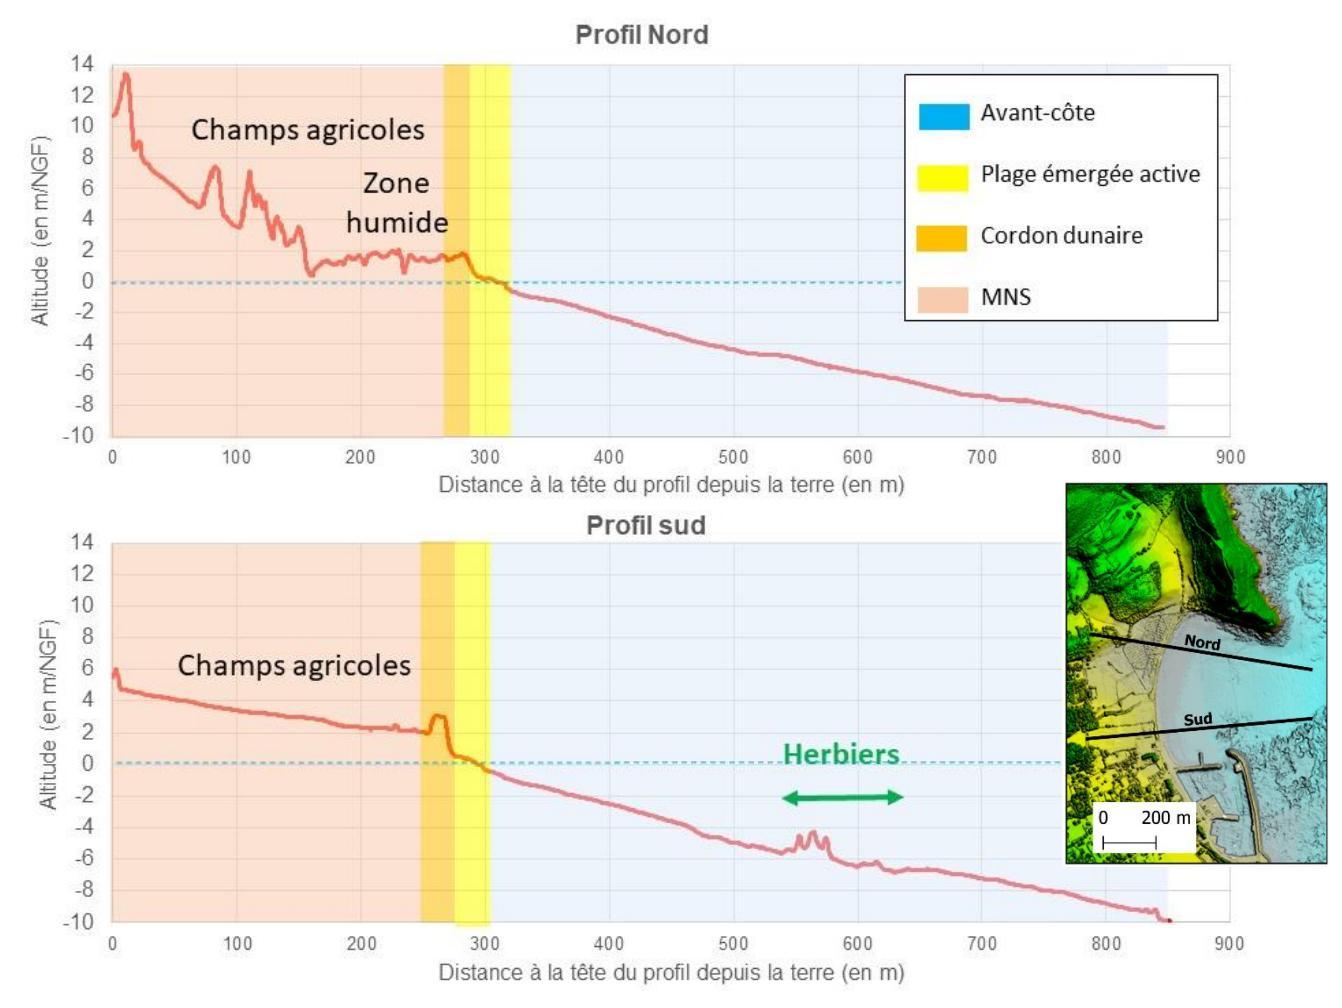
Figure 46 : Site de Macinaggio – Profils topo-bathymétriques issus du MNT Litto3 (SHOM, 2018).

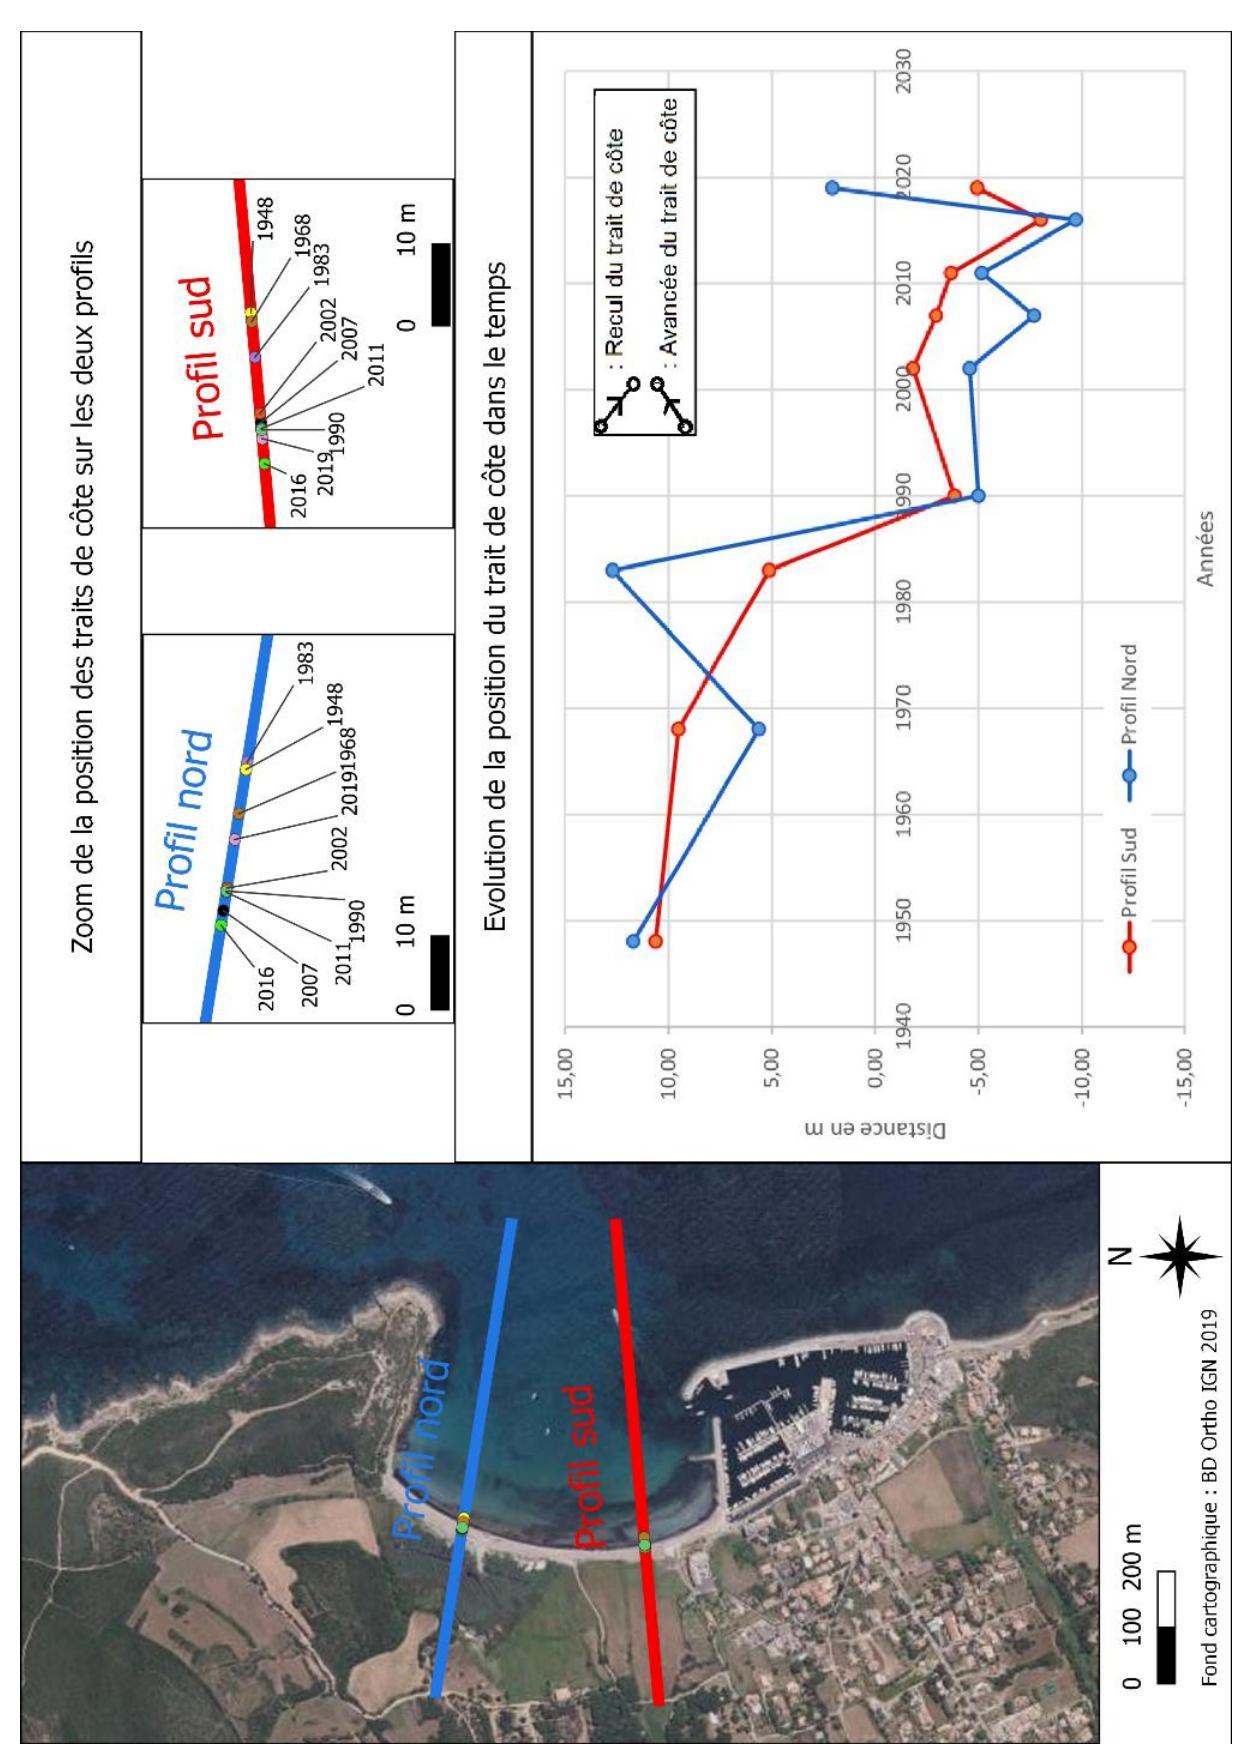
Figure 50 : Analyse des évolutions du trait de côte au niveau des 2 profils pour le site de Macinaggio.

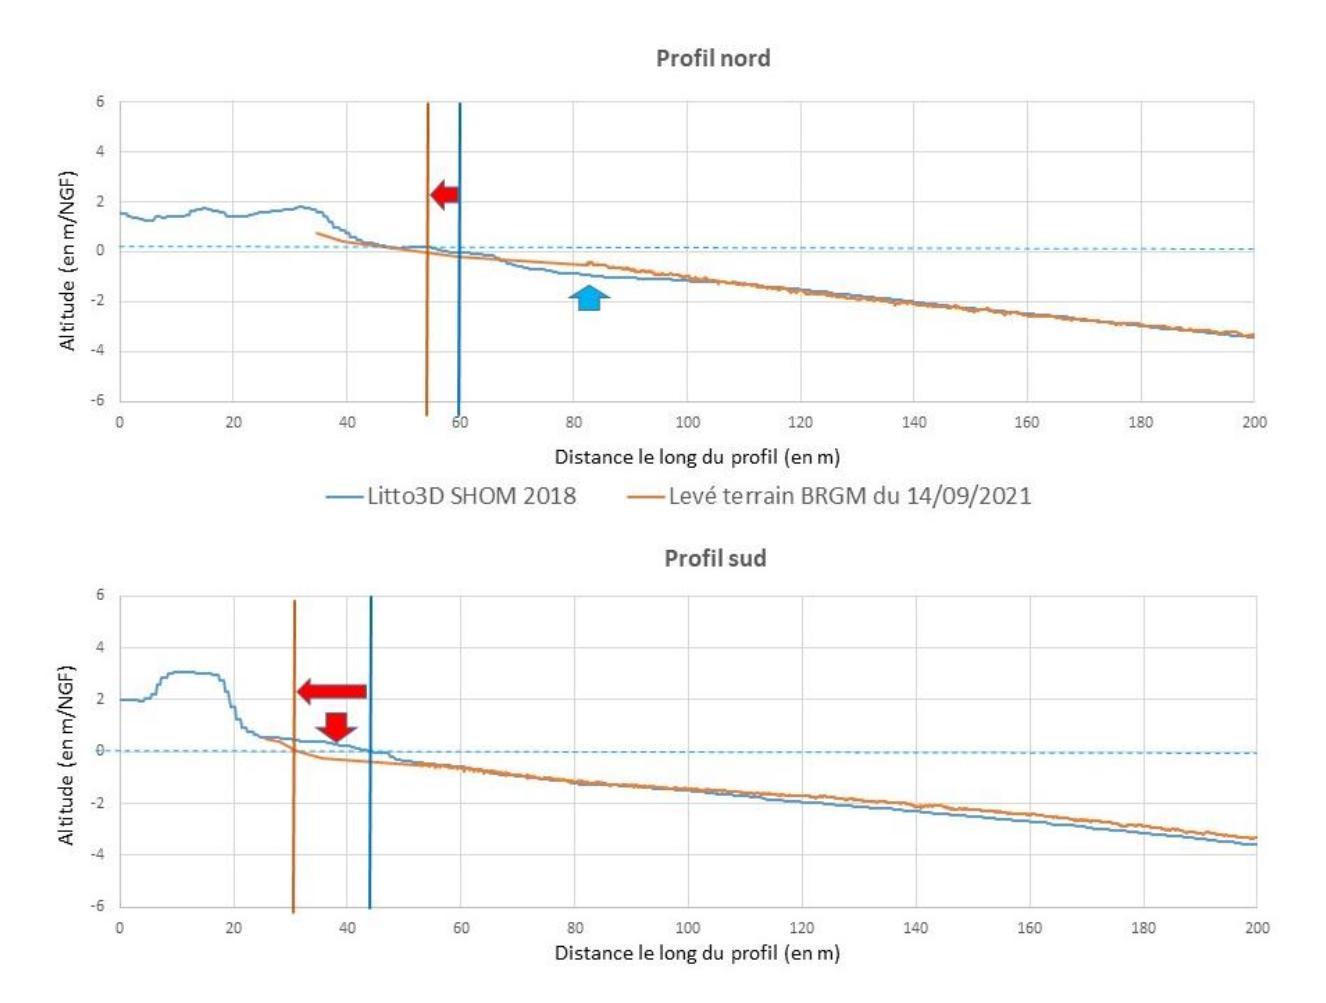
Figure 52 : Comparaison des profils topo-bathymétriques issus du lidar Litto3D du SHOM de 2018 et des levés DGPS du BRGM de 2021 pour le site de Macinaggio (flèche rouge : abaissement ou recul, flèche bleu : élévation ou avancée).

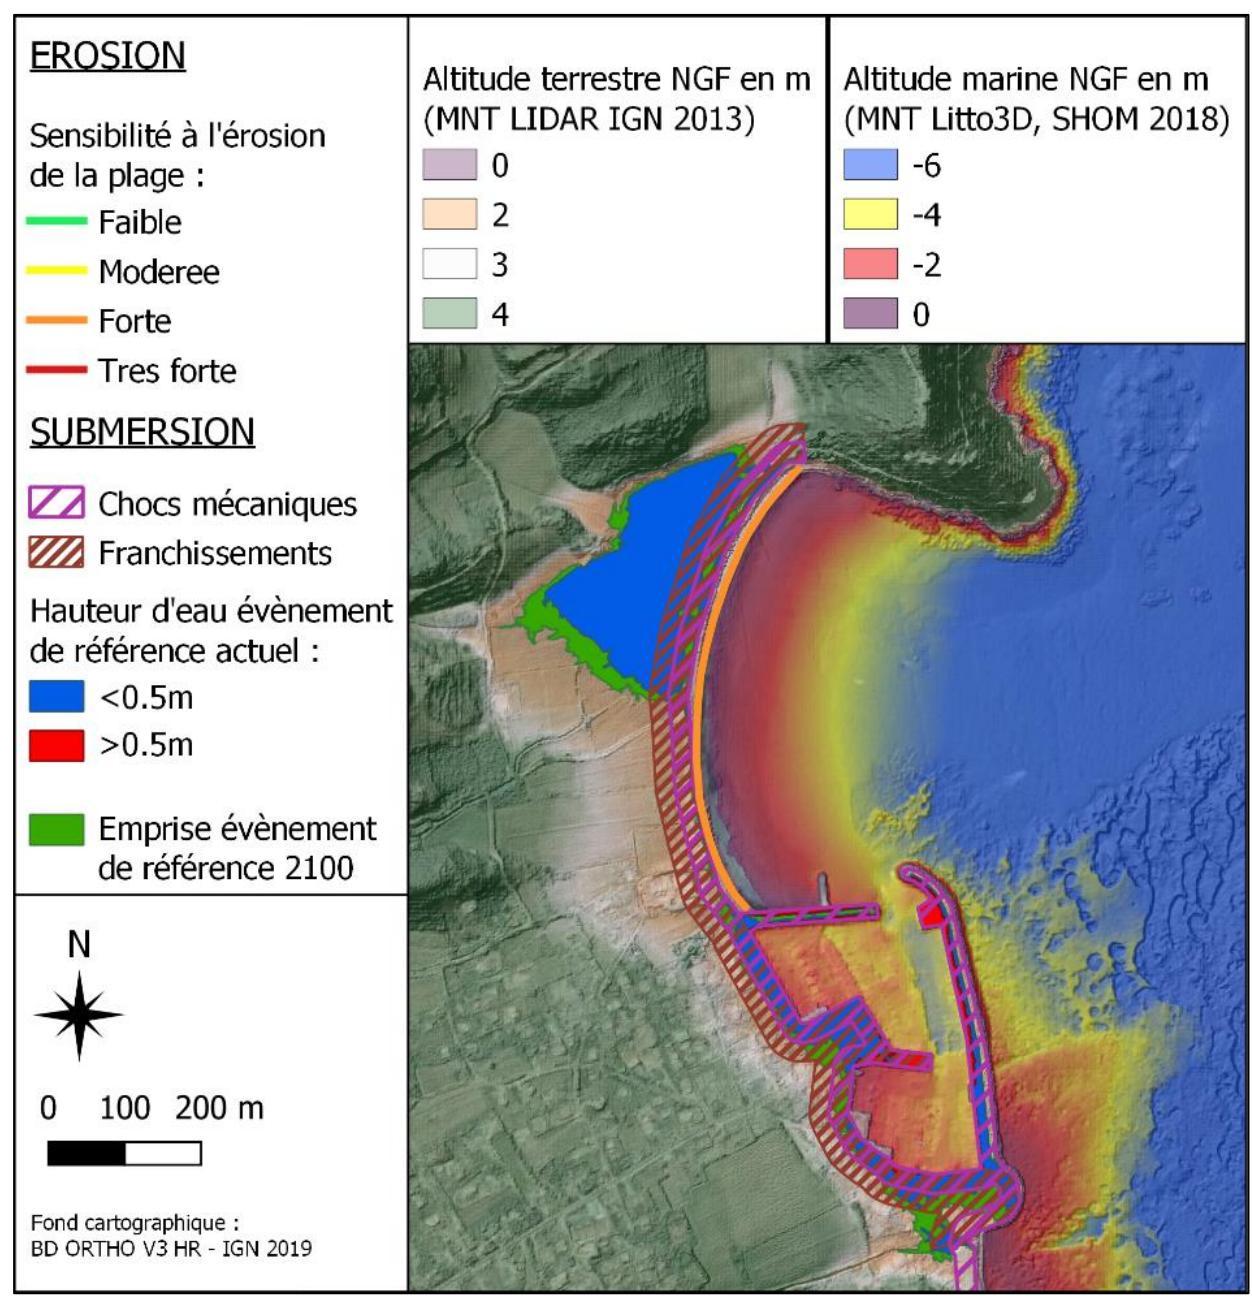
Figure 55 : Exposition du site de Macinaggio à l'érosion et à la submersion marine.

La moitié nord du site est potentiellement **exposée aux submersions marines par débordement** en raison de la présence d'une zone basse correspondant à la zone humide en arrière du cordon dunaire et de la faible protection qu'il constitue (étroit < 15 m et bas < 2 m).

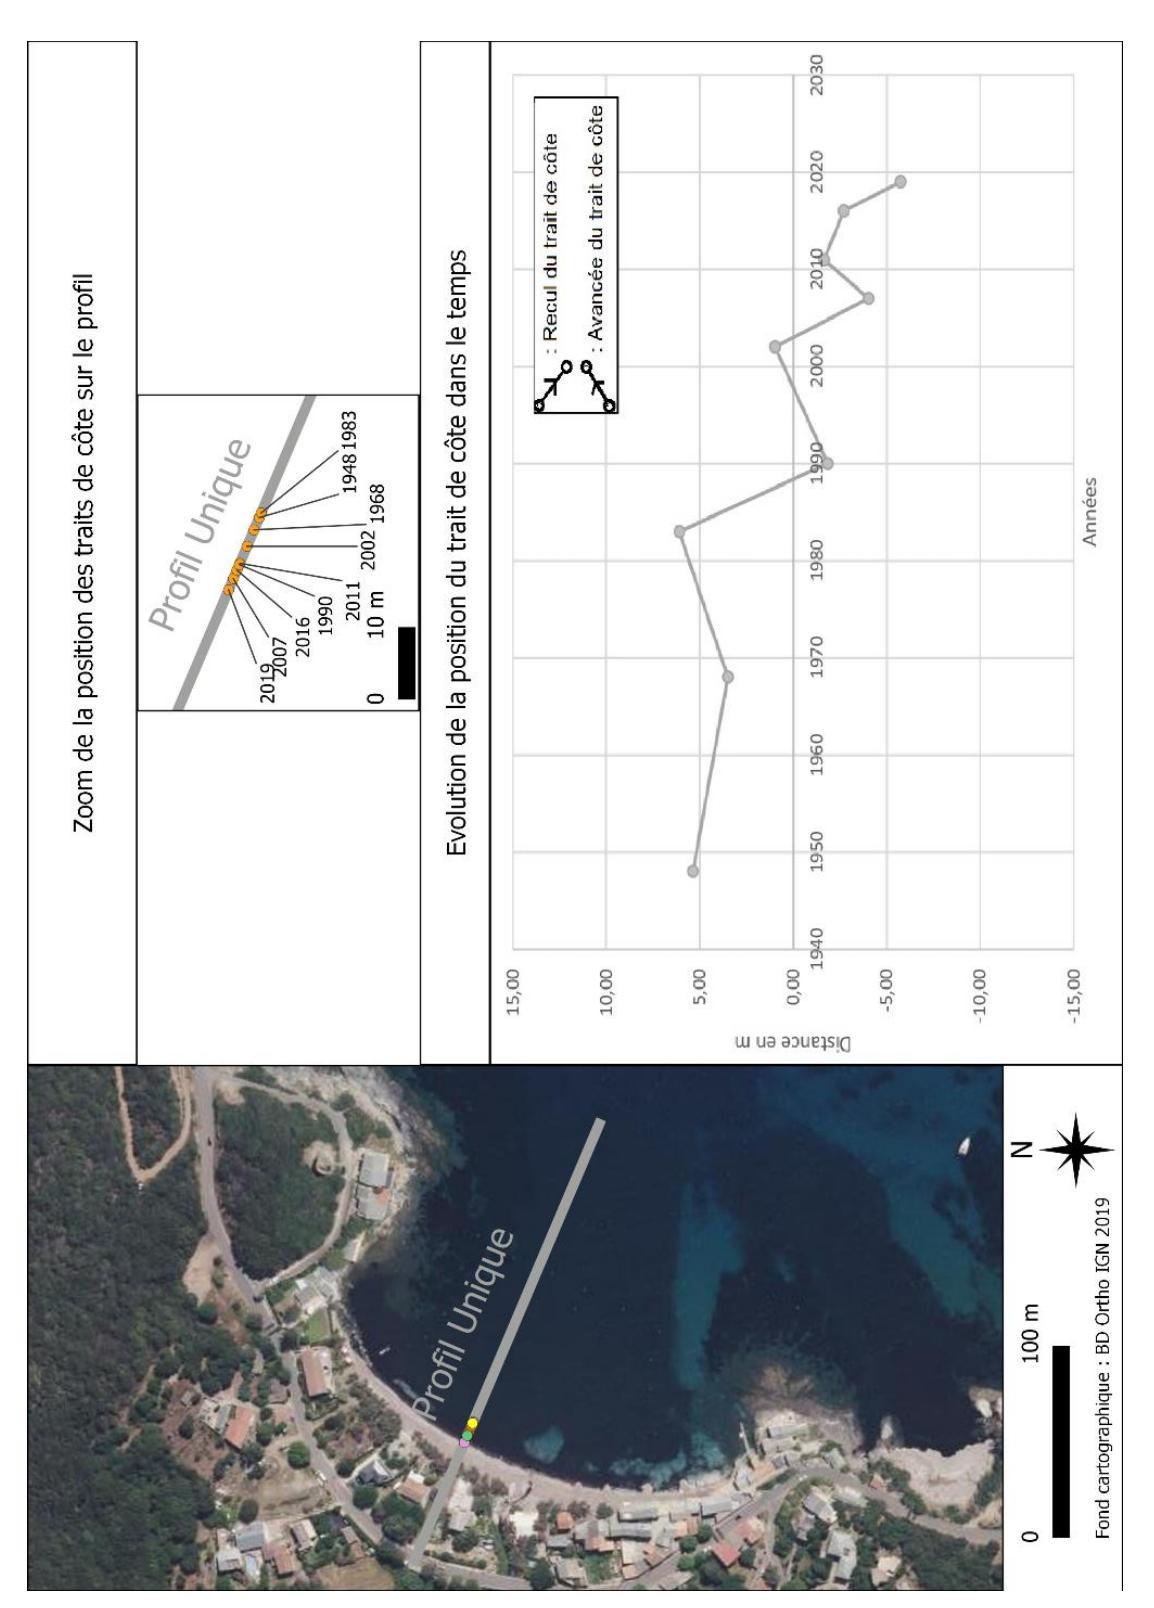
Figure 64 : Analyse des évolutions du trait de côte au niveau du profil pour le site de Méria.
