Diagnostic géomorphologique de huit sites du Parc Naturel Marin du Cap-Corse et Agriate

Rapport Final

BRGM/RP-72296-FR

Version 0 du 5 juillet 2023

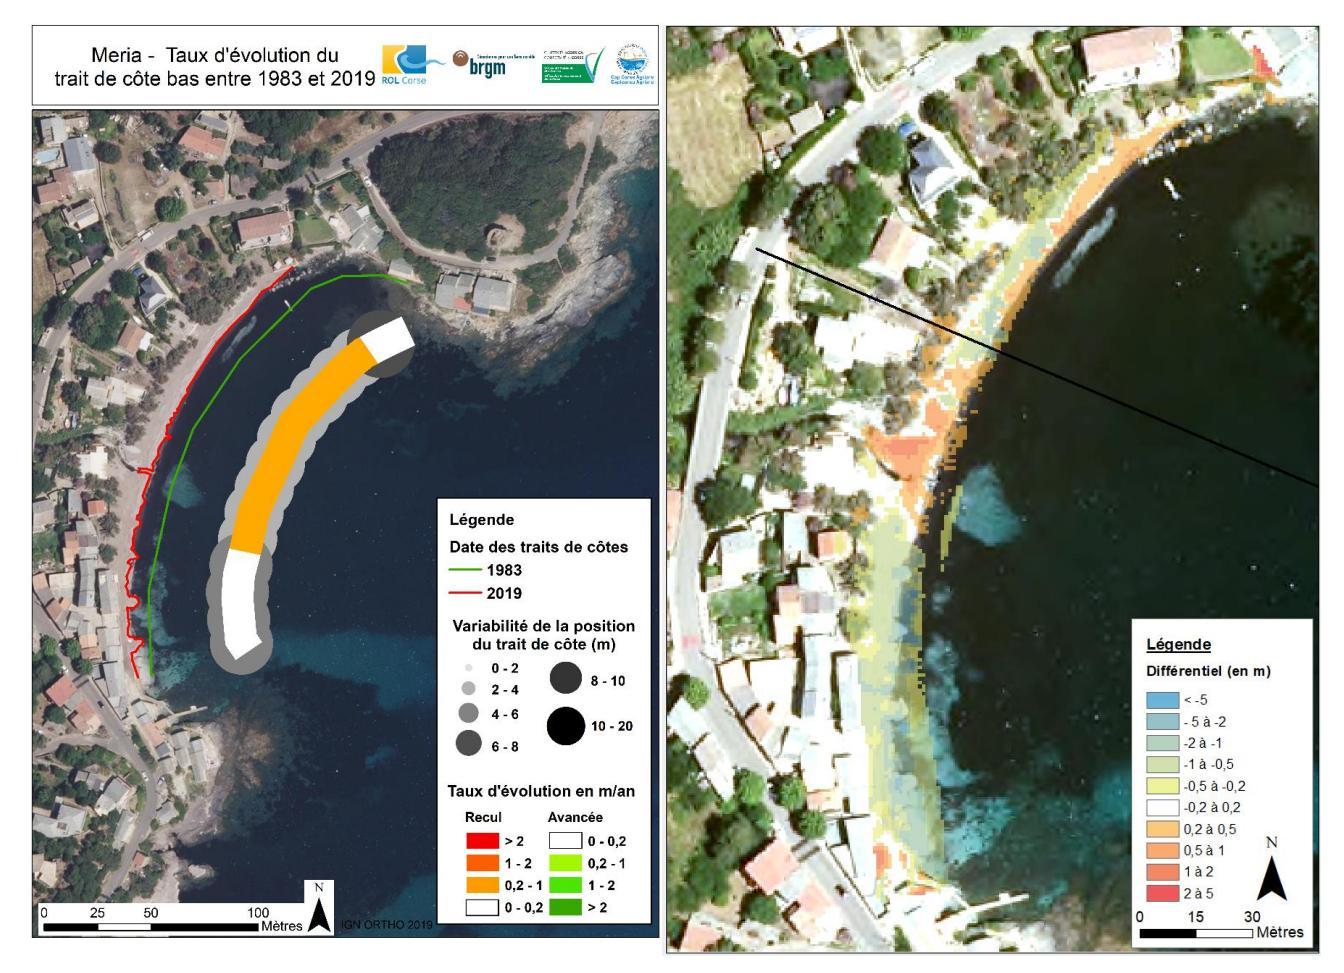
Figure 65 : Analyse diachronique des évolutions du site de Meria. A gauche : taux d'évolution et variabilité de la position des traits de côte bas digitalisés entre 1983 et 2019. A droite : différentiel entre le MNT Litto3D du SHOM de 2018 et le MNT Lidar de l'IGN de 2013.

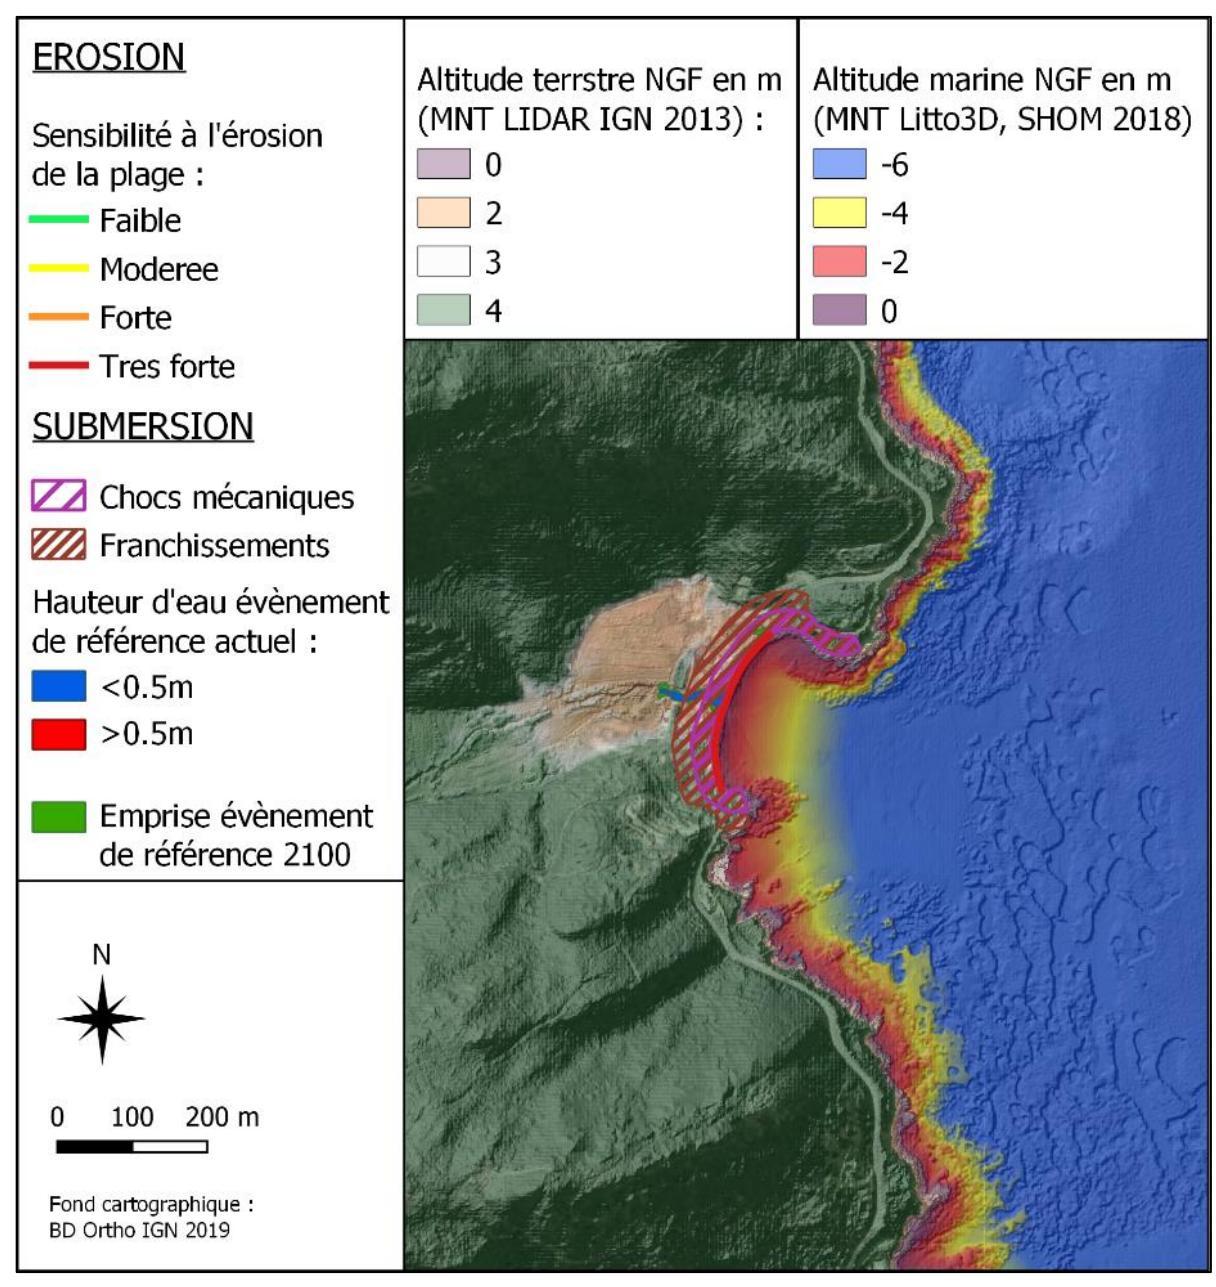
Figure 67 : Exposition du site de Meria à l'érosion et à la submersion marine.

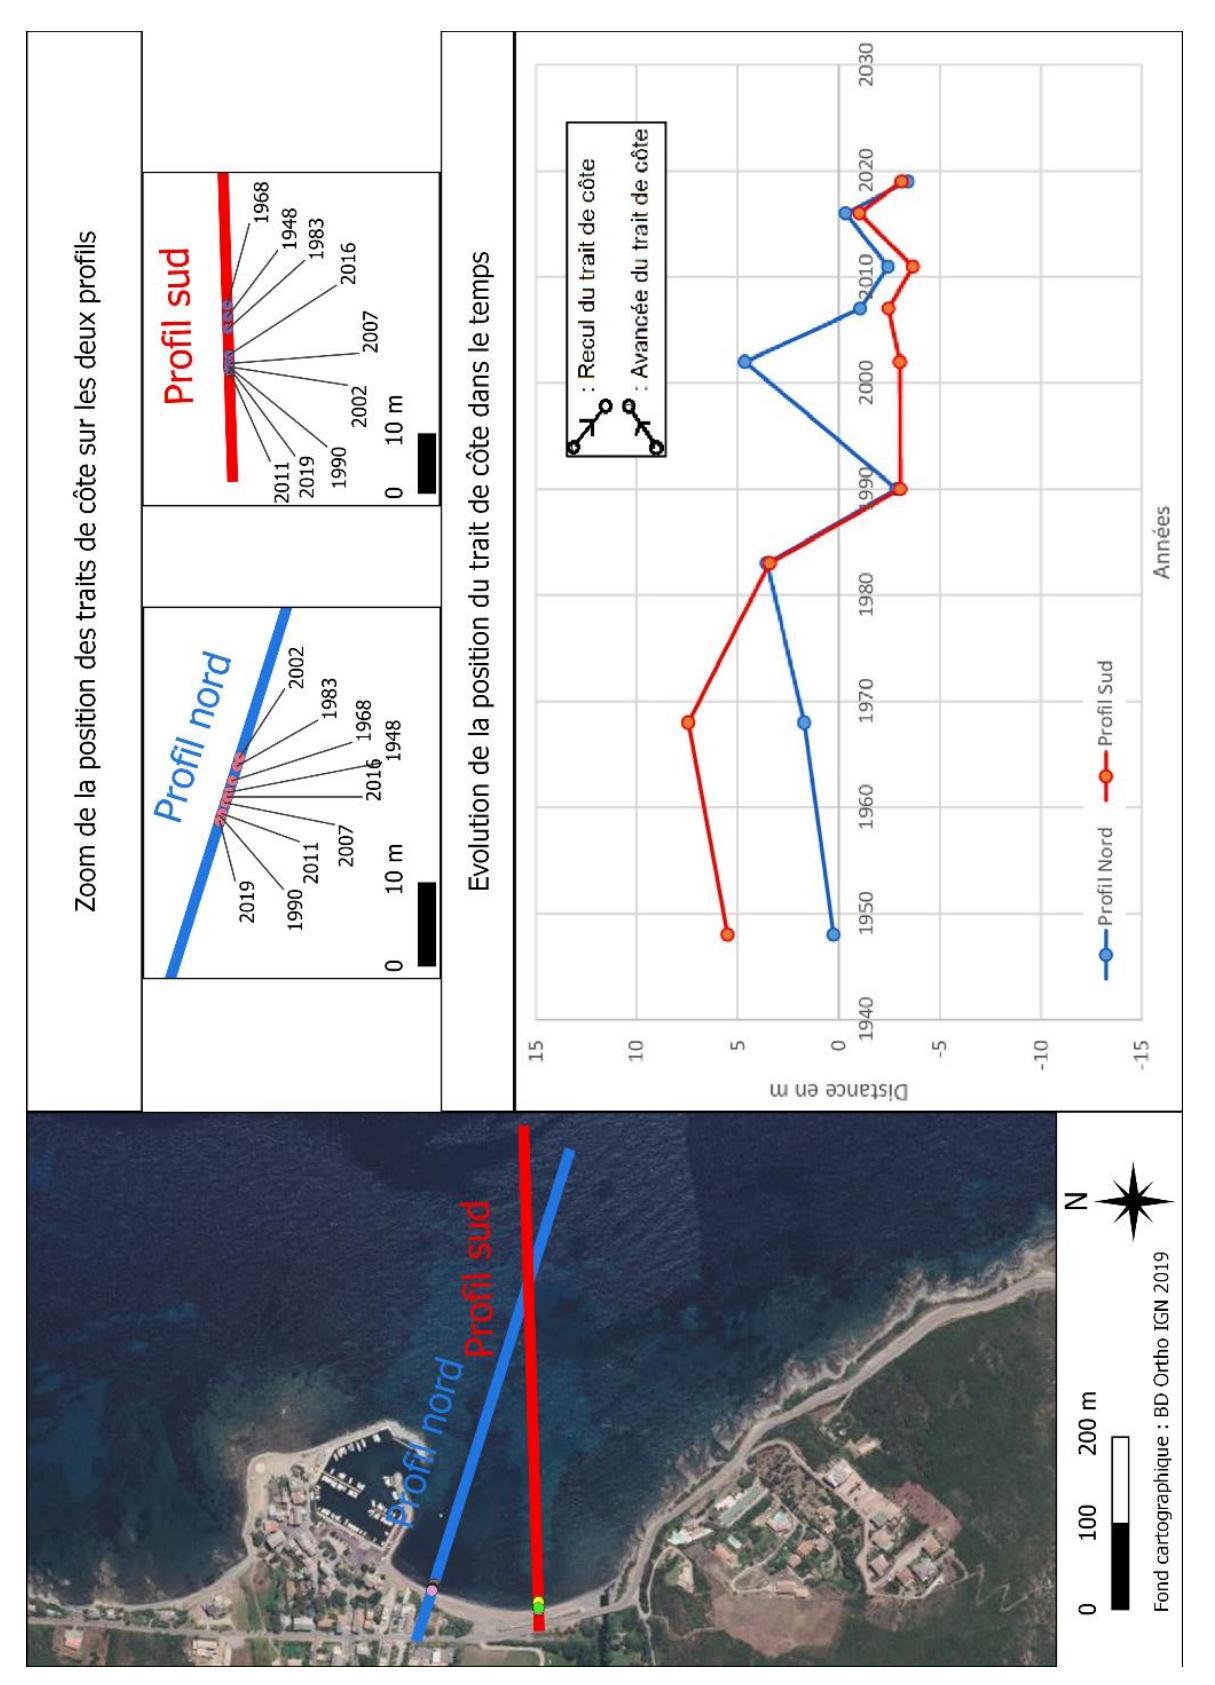
Figure 75 : Analyse des évolutions du trait de côte au niveau des 2 profils pour le site de Santa-Severa.

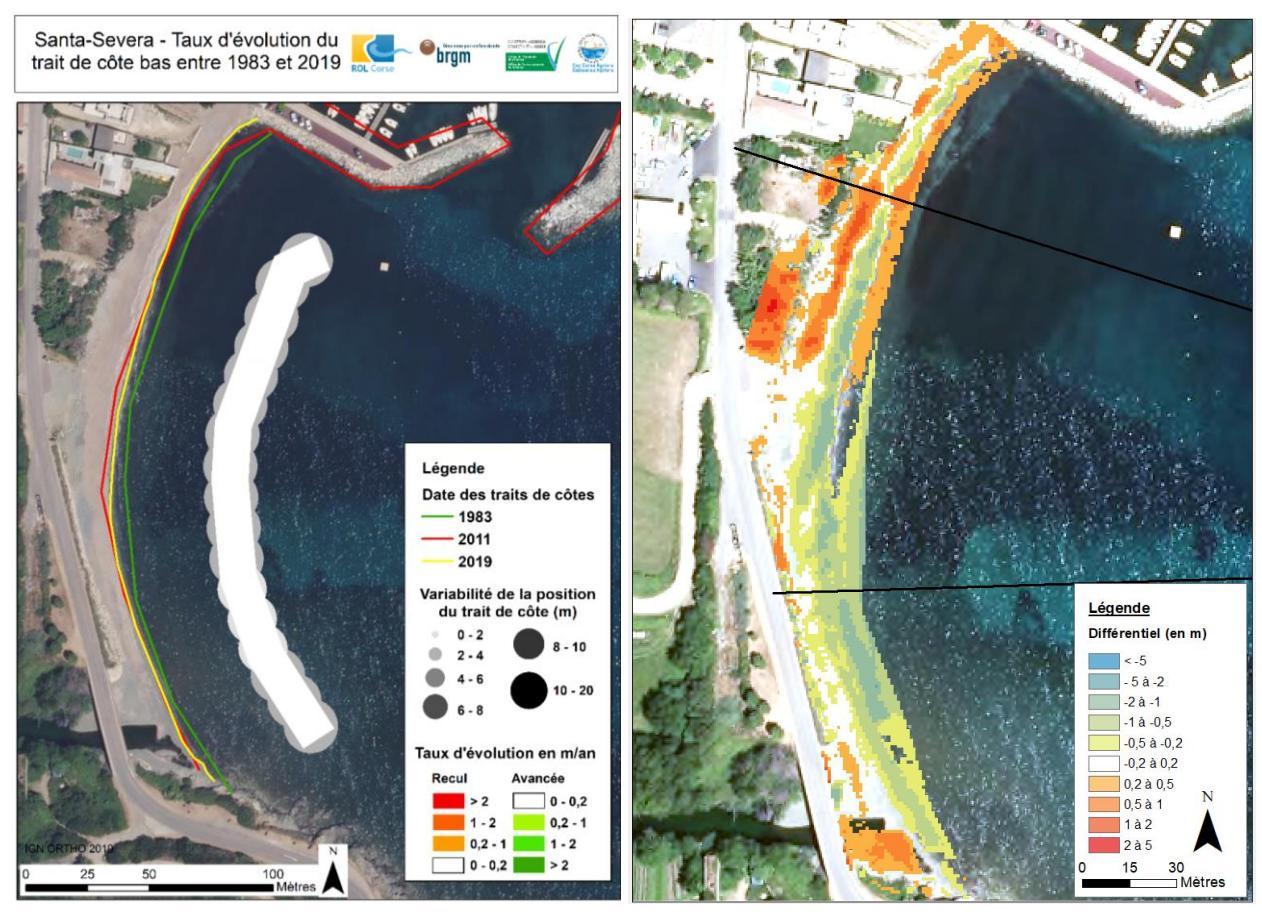
Figure 76 : Site de Santa-Severa. A gauche : taux d'évolution et variabilité de la position des traits de côte bas digitalisés entre 1983 et 2019. A droite : différentiel entre le MNT Litto3D du SHOM de 2018 et le MNT Lidar de l'IGN de 2013 (traits noirs : position des profils).

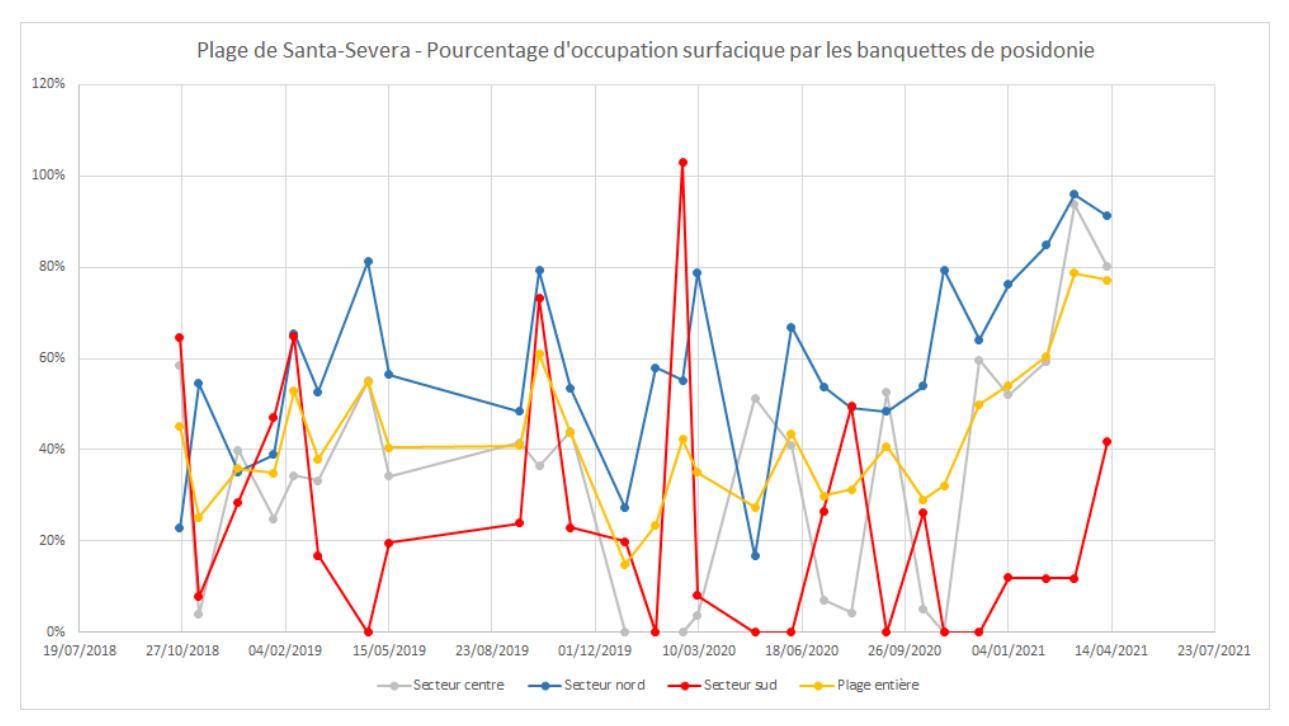
Figure 78 : Site de Santa-Severa - occupations surfaciques de la plage par les banquettes de posidonie entre octobre 2018 et avril 2021 (données PNMCCA).

Ces suivis ne mettent pas en évidence de saisonnalité nette dans les dépôts. Sur la période de suivi, les volumes (nord et centre uniquement) sont plus ou moins importants par périodes de plusieurs mois : de février à décembre 2019, ils sont assez importants (500 à 1500 m³) puis diminuent brusquement (< 500 m³) de décembre 2019 janvier 2020 avant d'augmenter à nouveau brusquement (~ 2500 m³, Figure 79). Une tendance à l'augmentation est notable pour les secteurs centre et nord surtout à partir du printemps 2020 pour les surfaces et de la fin de l'été pour les volumes. Les causes de ces arrivées ou de départs massifs ne sont pas précisément connues (saisonnalité de l'herbier, caractéristiques des tempêtes, autre).

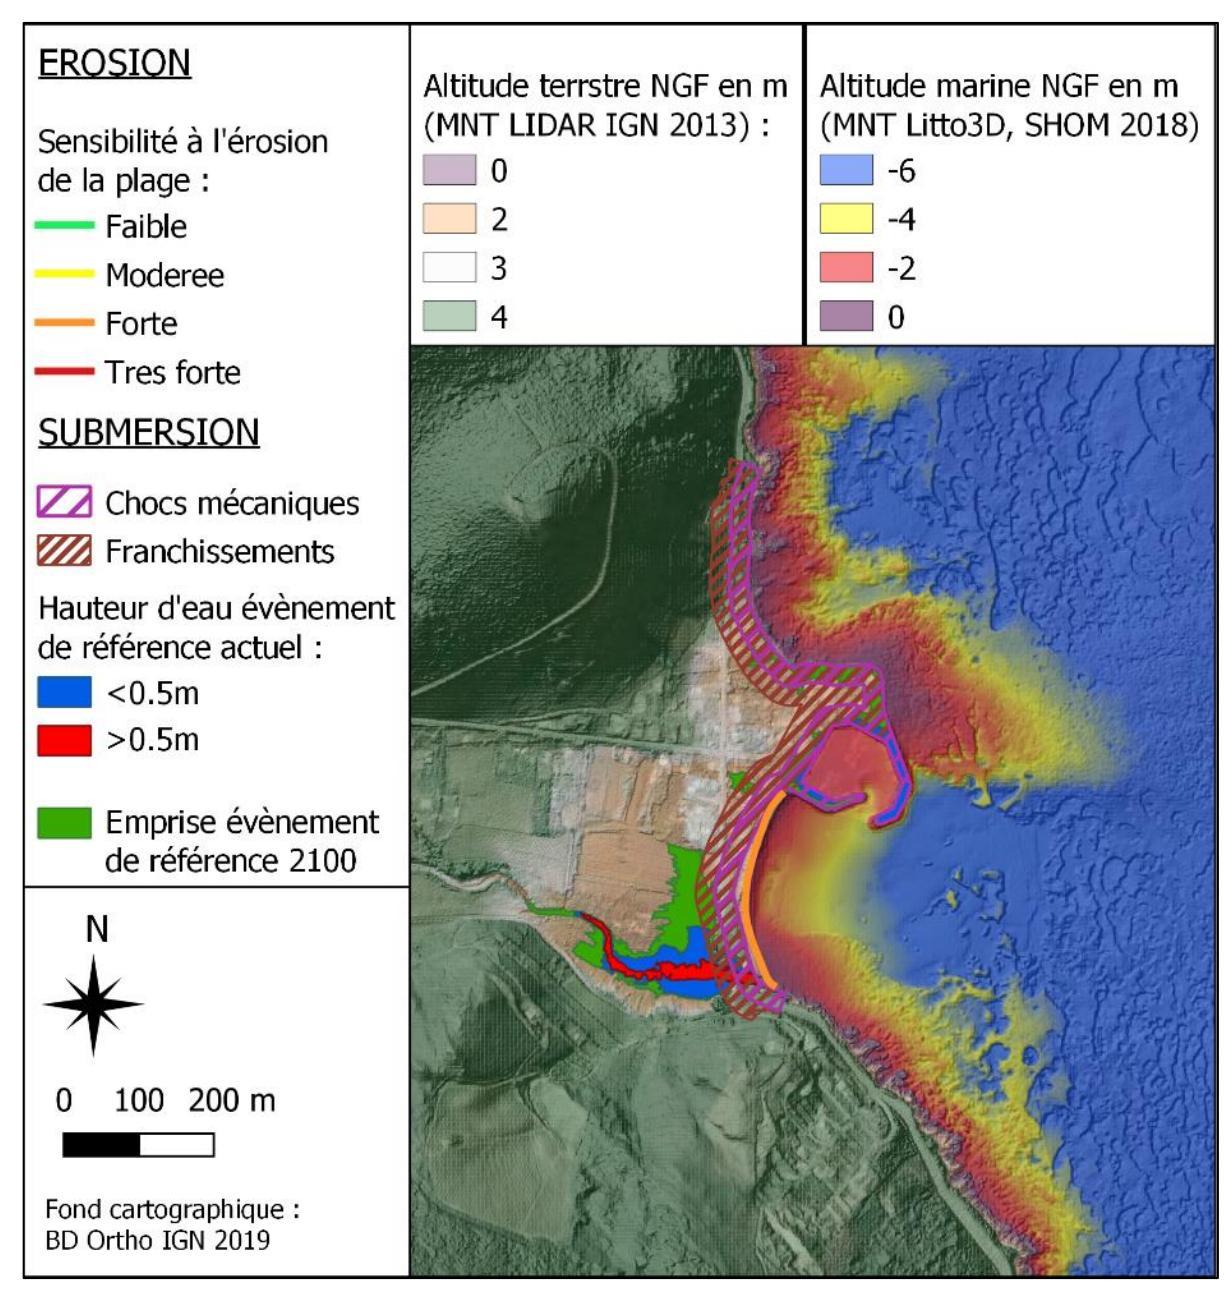
Figure 80 : Exposition du site de Santa-Severa à l'érosion et la submersion marines.

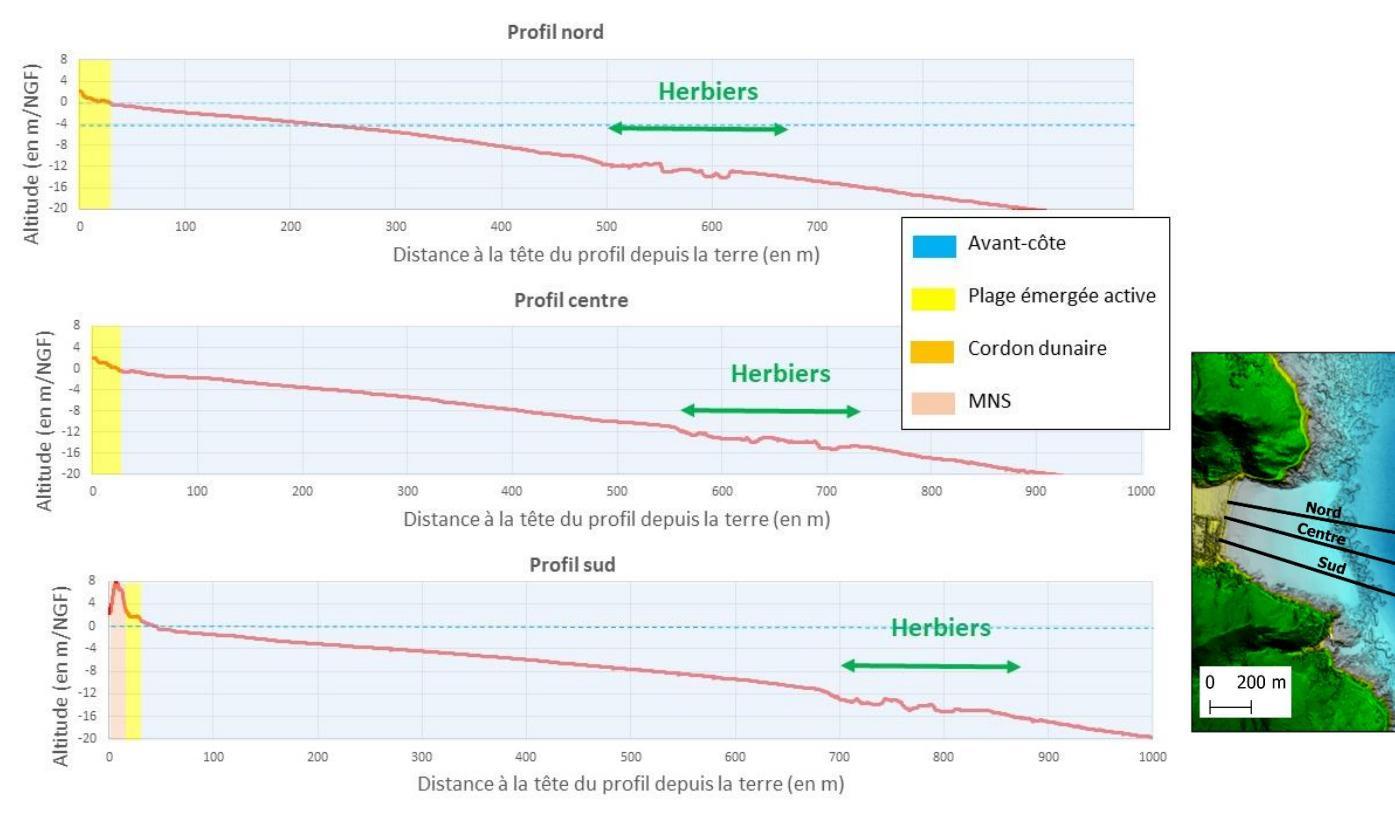
Figure 84 : Site de Porticciolo – Profils topo-bathymétriques issus du MNT Litto3D (SHOM, 2018).

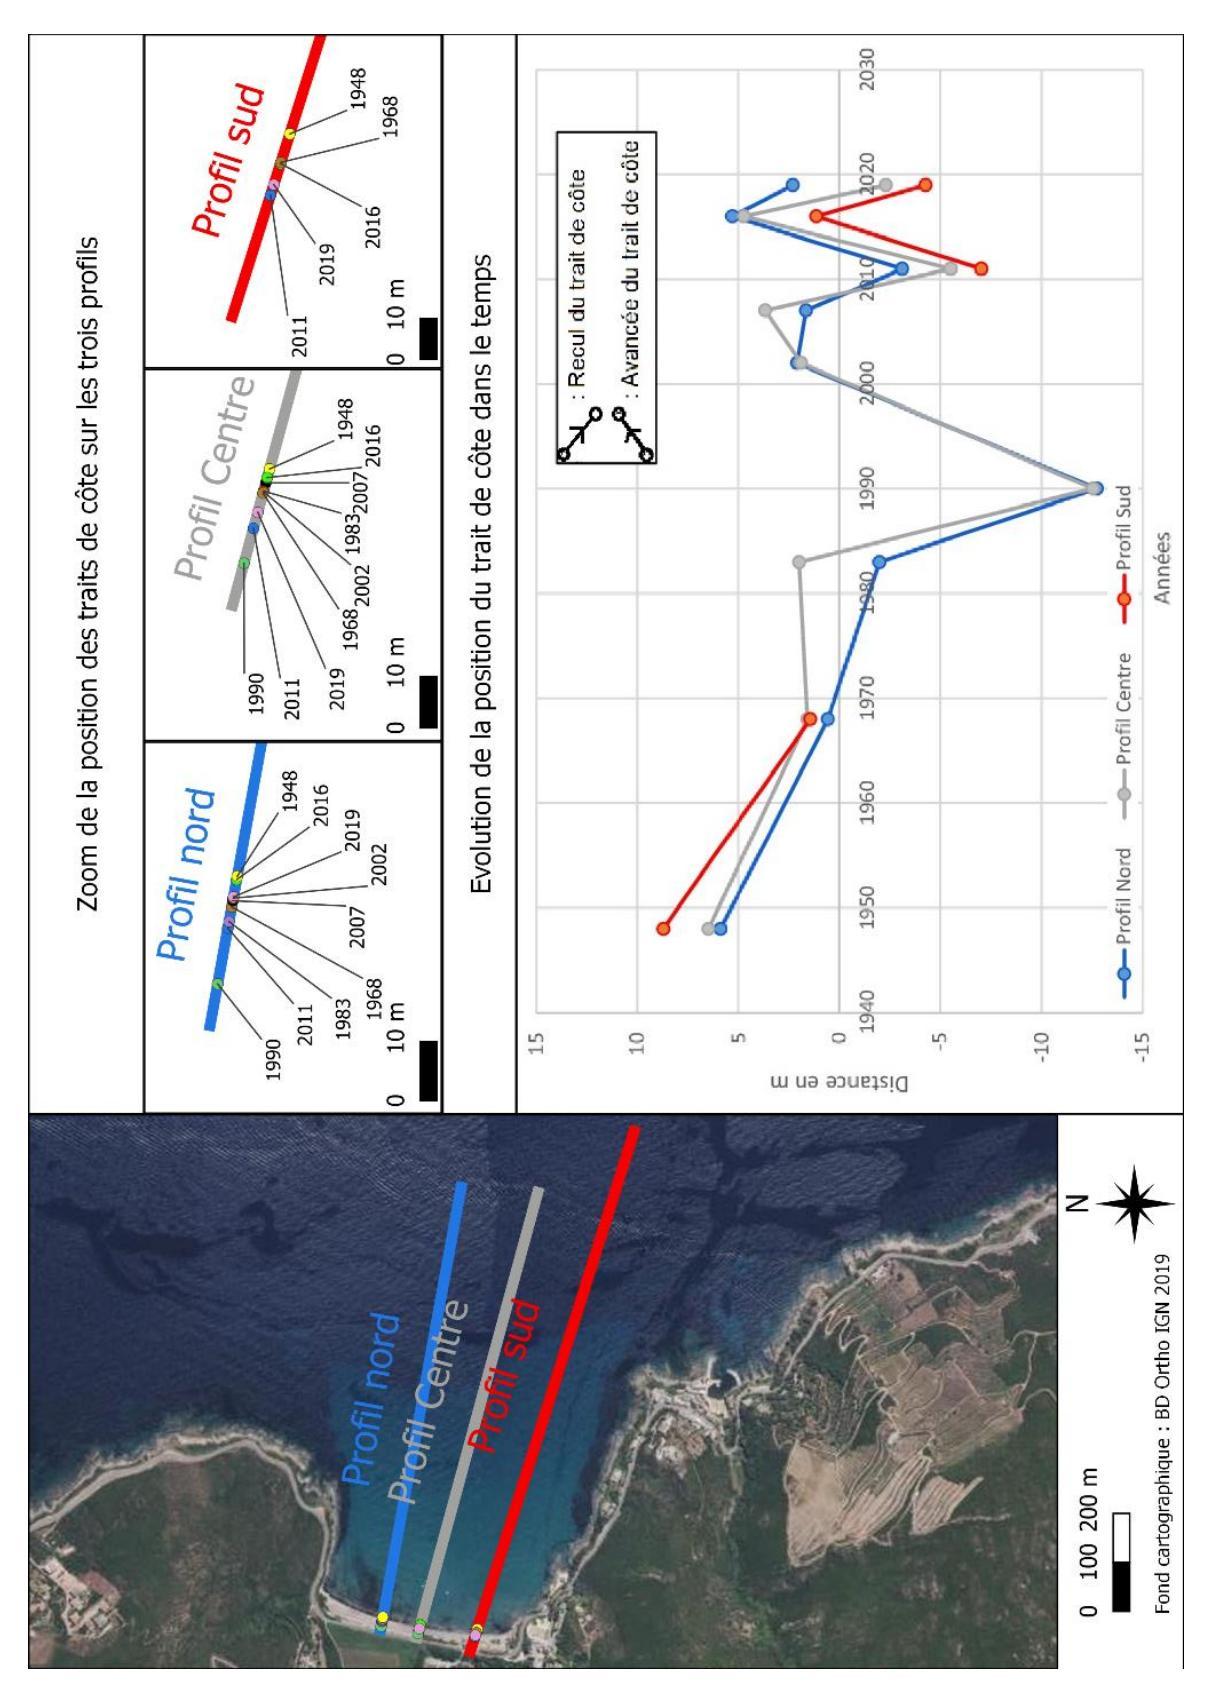
Figure 86 : Analyse des évolutions du trait de côte au niveau du profil pour le site de Porticciolo.

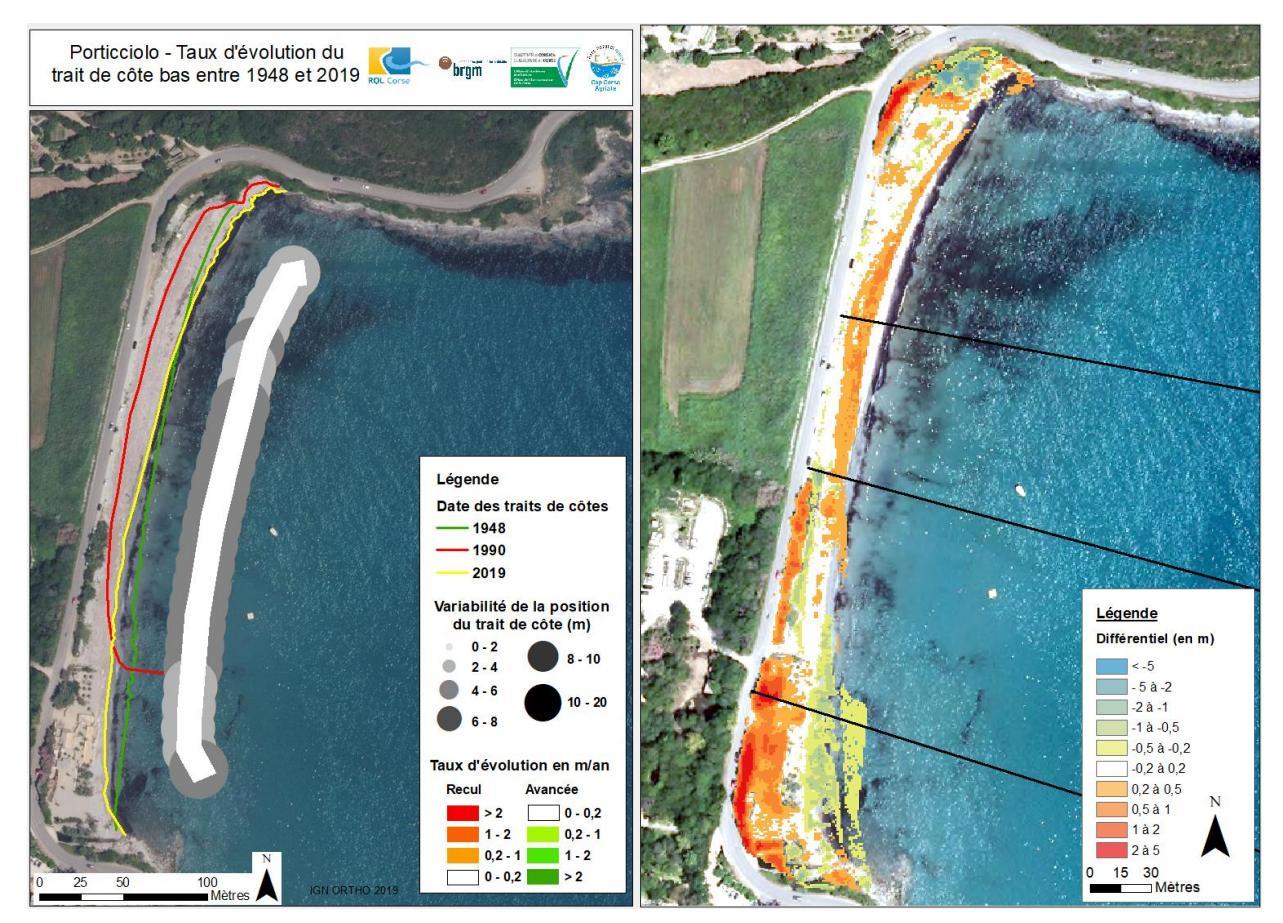
Figure 87 : Site de Porticciolo. A gauche : taux d'évolution et variabilité de la position des traits de côte bas digitalisés entre 1948 et 2019. A droite : différentiel entre le MNT Litto3D du SHOM de 2018 et le MNT Lidar de l'IGN de 2013 (traits noirs : position des profils).

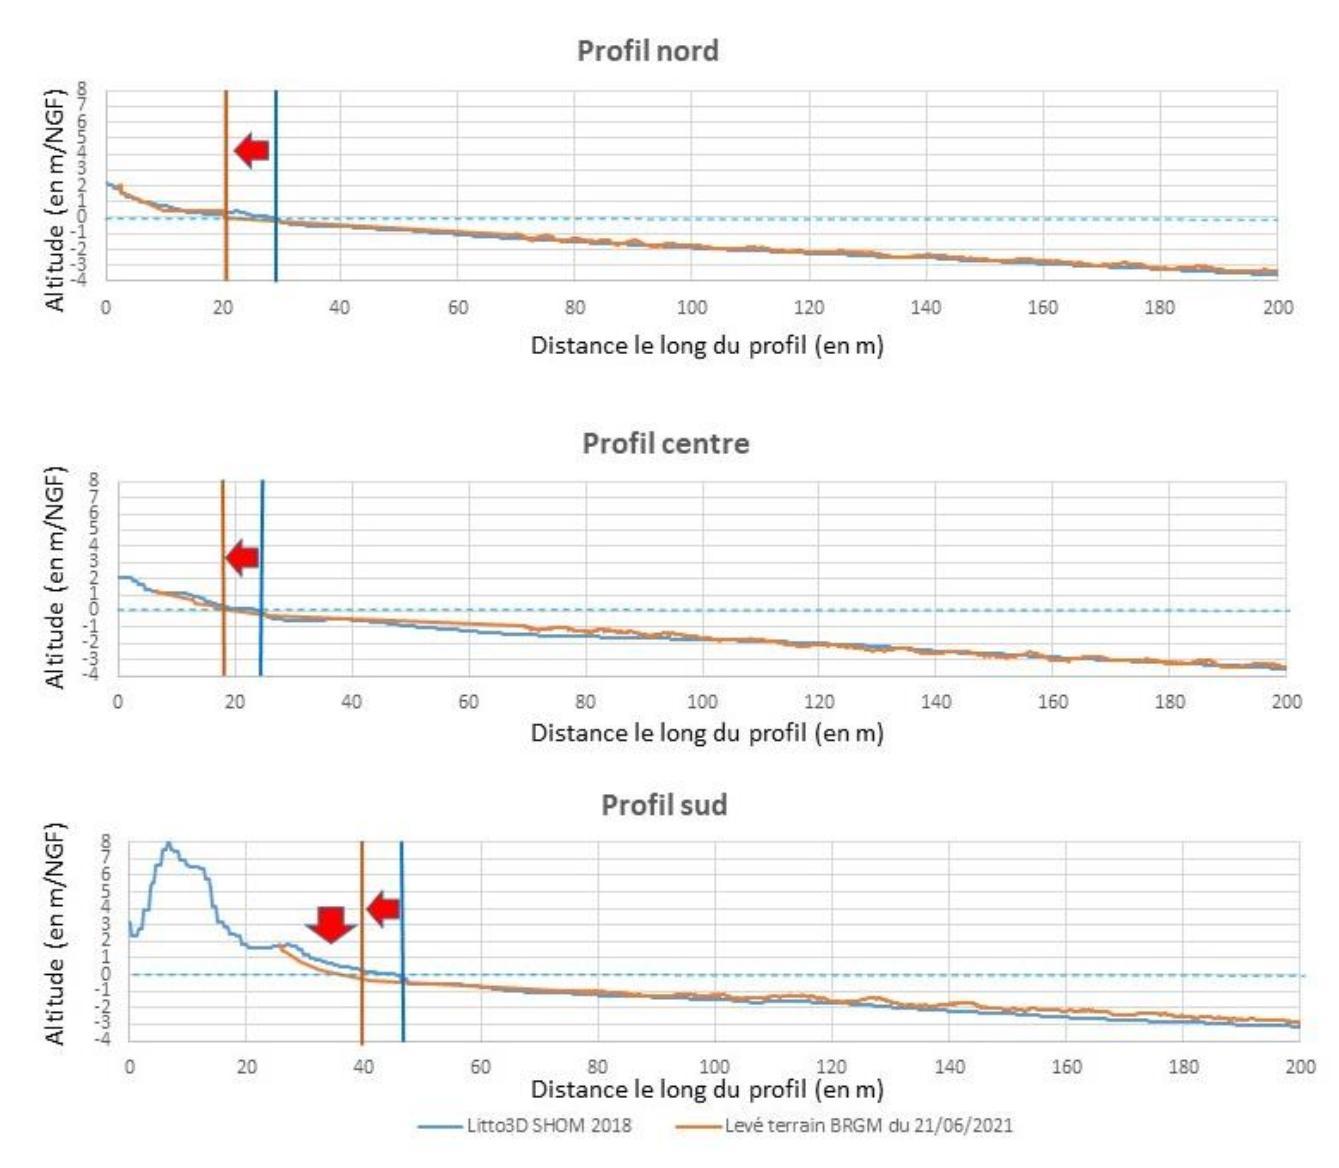
Figure 88 : Comparaison des profils topo-bathymétriques issus du lidar Litto3D du SHOM de 2018 et des levés DGPS du BRGM de 2021 pour le site de Porticciolo (flèche rouge : abaissement ou recul, flèche bleu : élévation ou avancée).

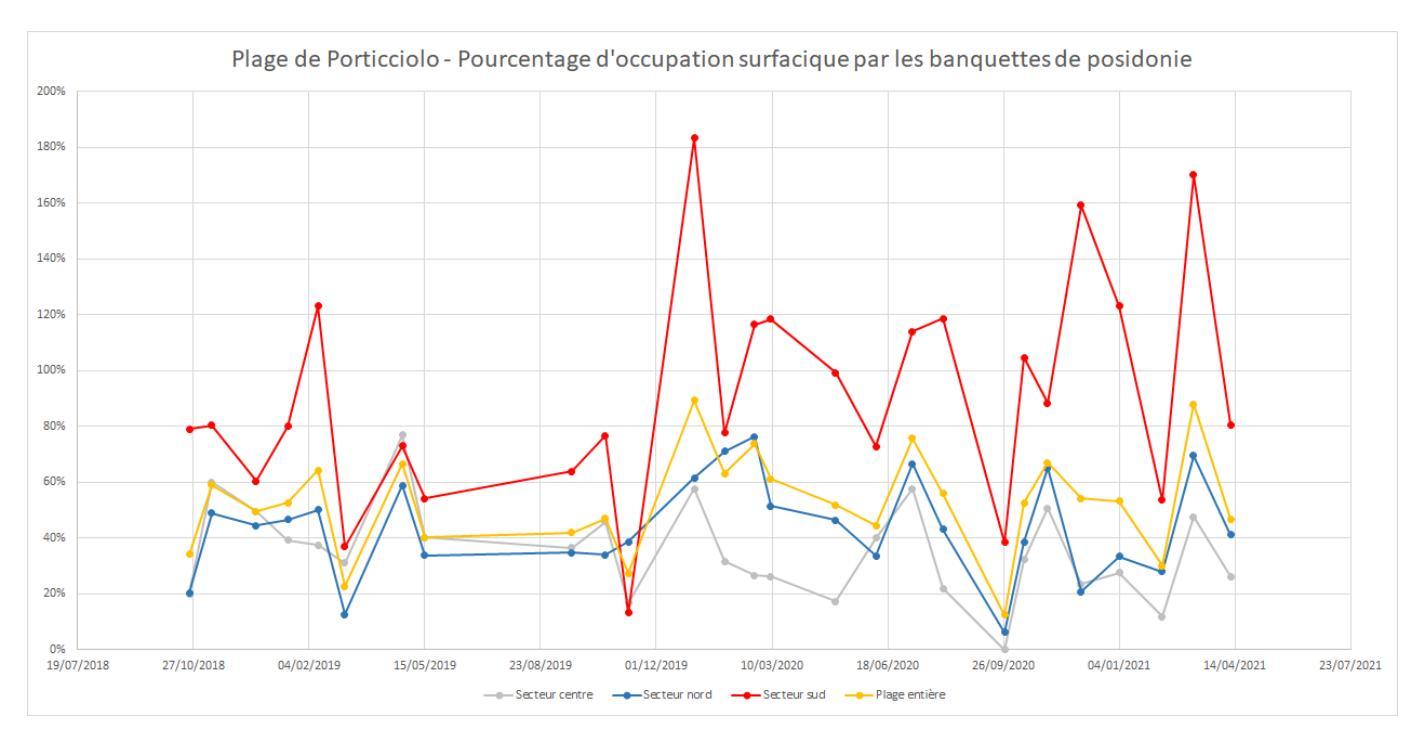
Figure 89 : Occupation surfacique de la plage émergée de Porticciolo par les banquettes de posidonie entre octobre 2018 et avril 2021(PNMCCA).

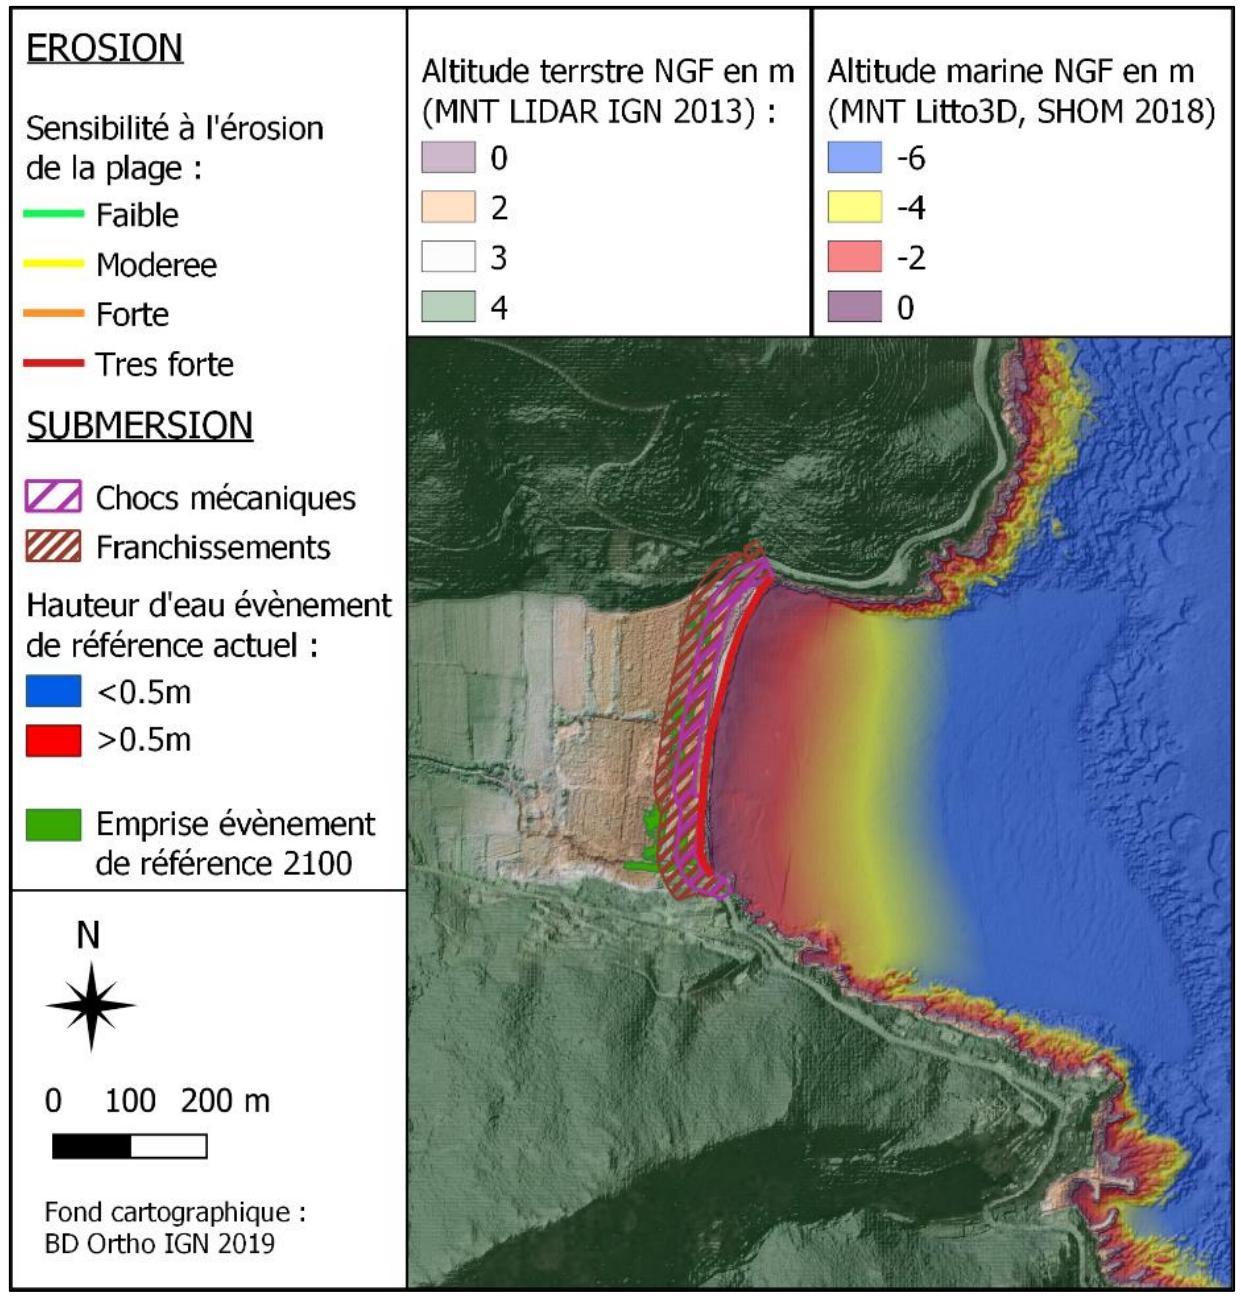
Figure 91 : Exposition du site de Porticciolo à l'érosion et à la submersion marine.

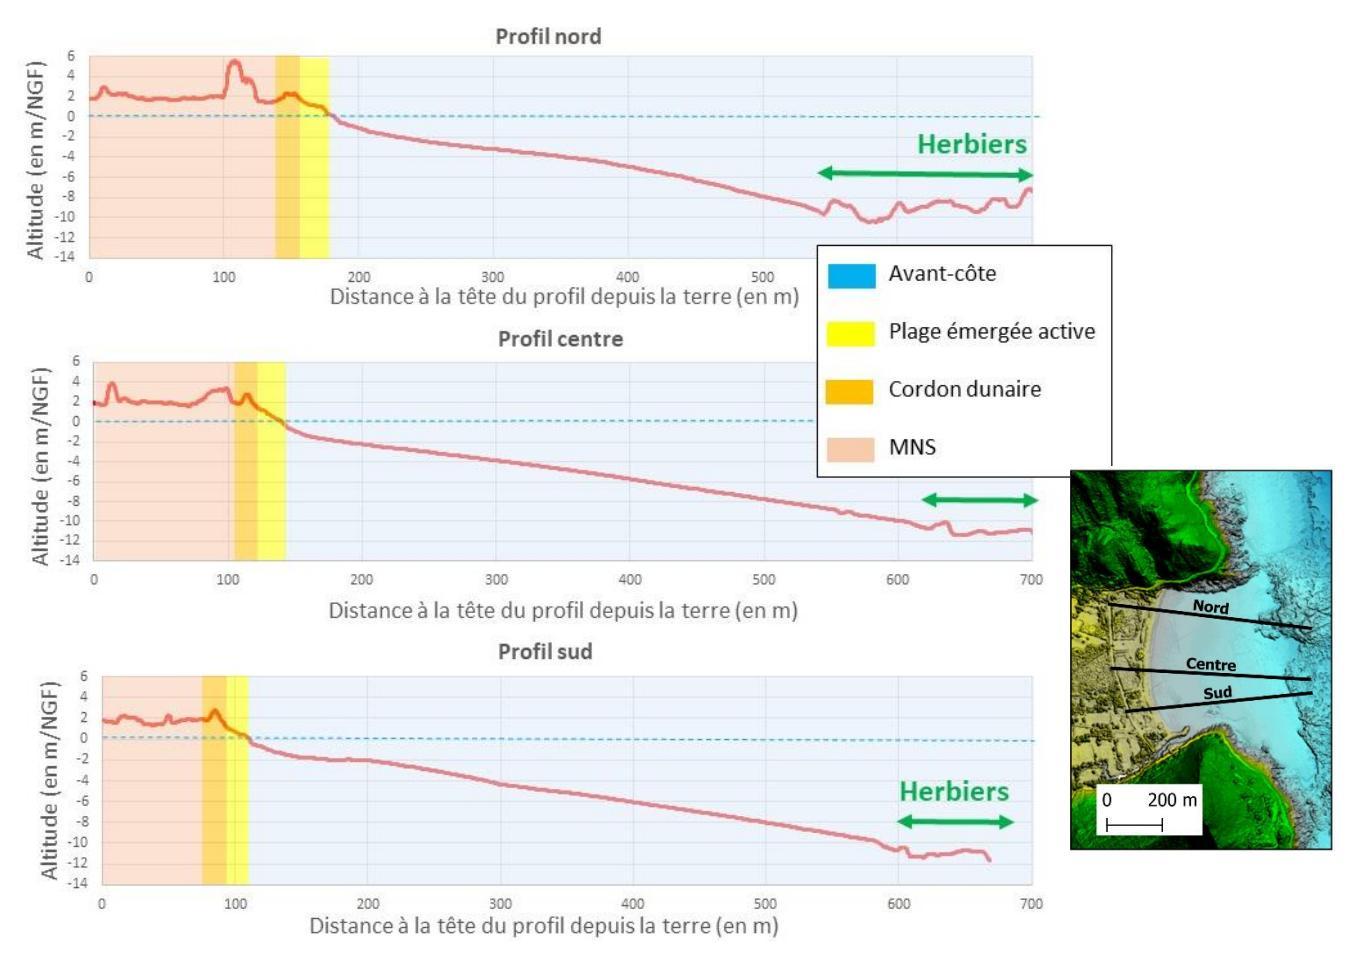
Figure 97 : Site de Pietracorbara – Profils topo-bathymétriques issus du MNT Litto3D (SHOM, 2018).

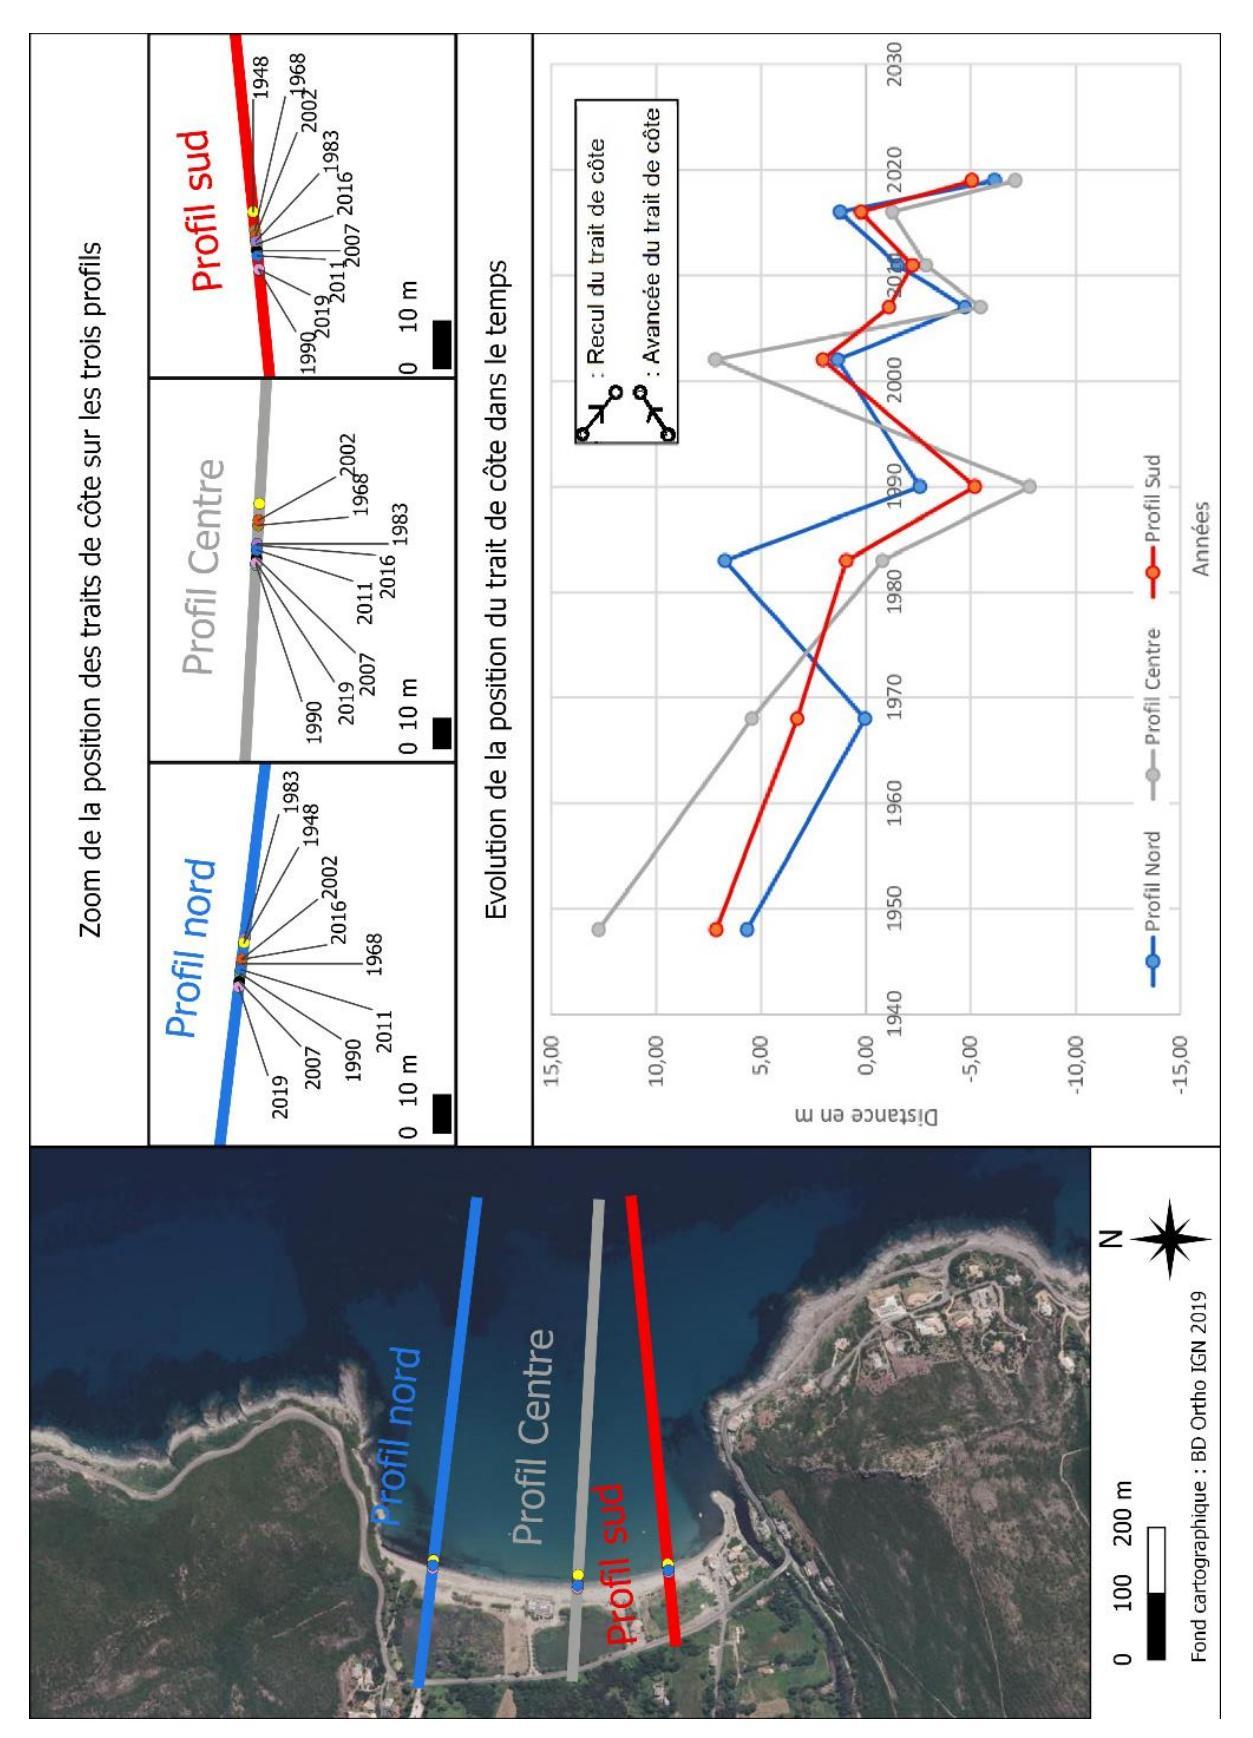
Figure 99 : Analyse des évolutions du trait de côte au niveau des 2 profils pour le site de Pietracorbara.

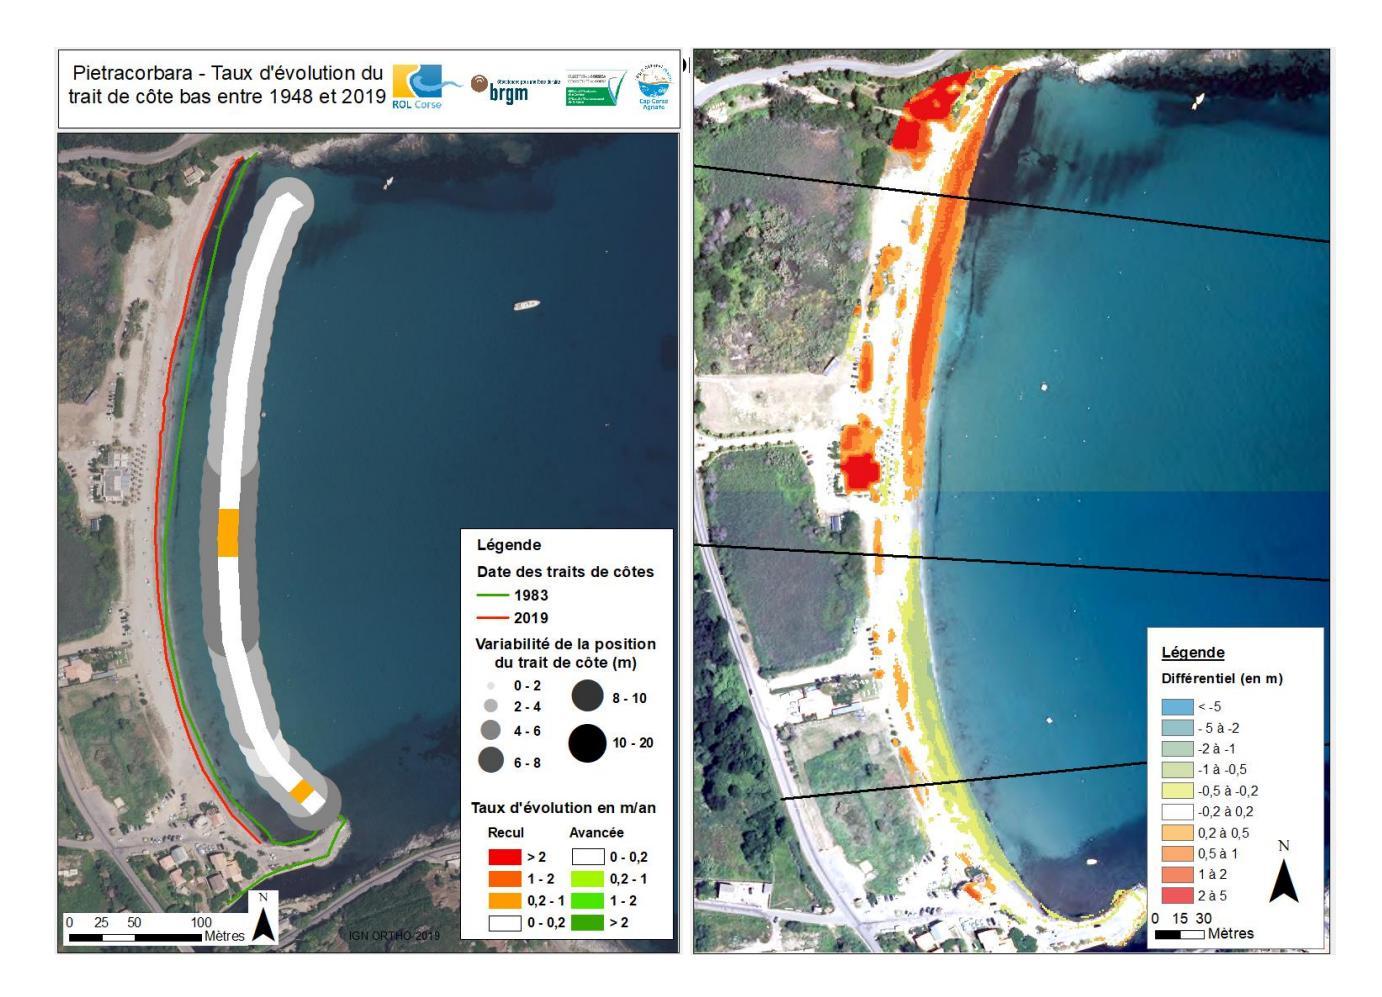
Figure 100 : Analyse diachronique de l'évolution du site de Pietracorbara. A gauche : taux d'évolution et variabilité de la position des traits de côte bas digitalisés entre 1948 et 2019. A droite : différentiel entre le MNT Litto3D du SHOM de 2018 et le MNT Lidar de l'IGN de 2013 (traits noirs : position des profils).
