Diagnostic géomorphologique de huit sites du Parc Naturel Marin du Cap-Corse et Agriate

Rapport Final

BRGM/RP-72296-FR

Version 0 du 5 juillet 2023

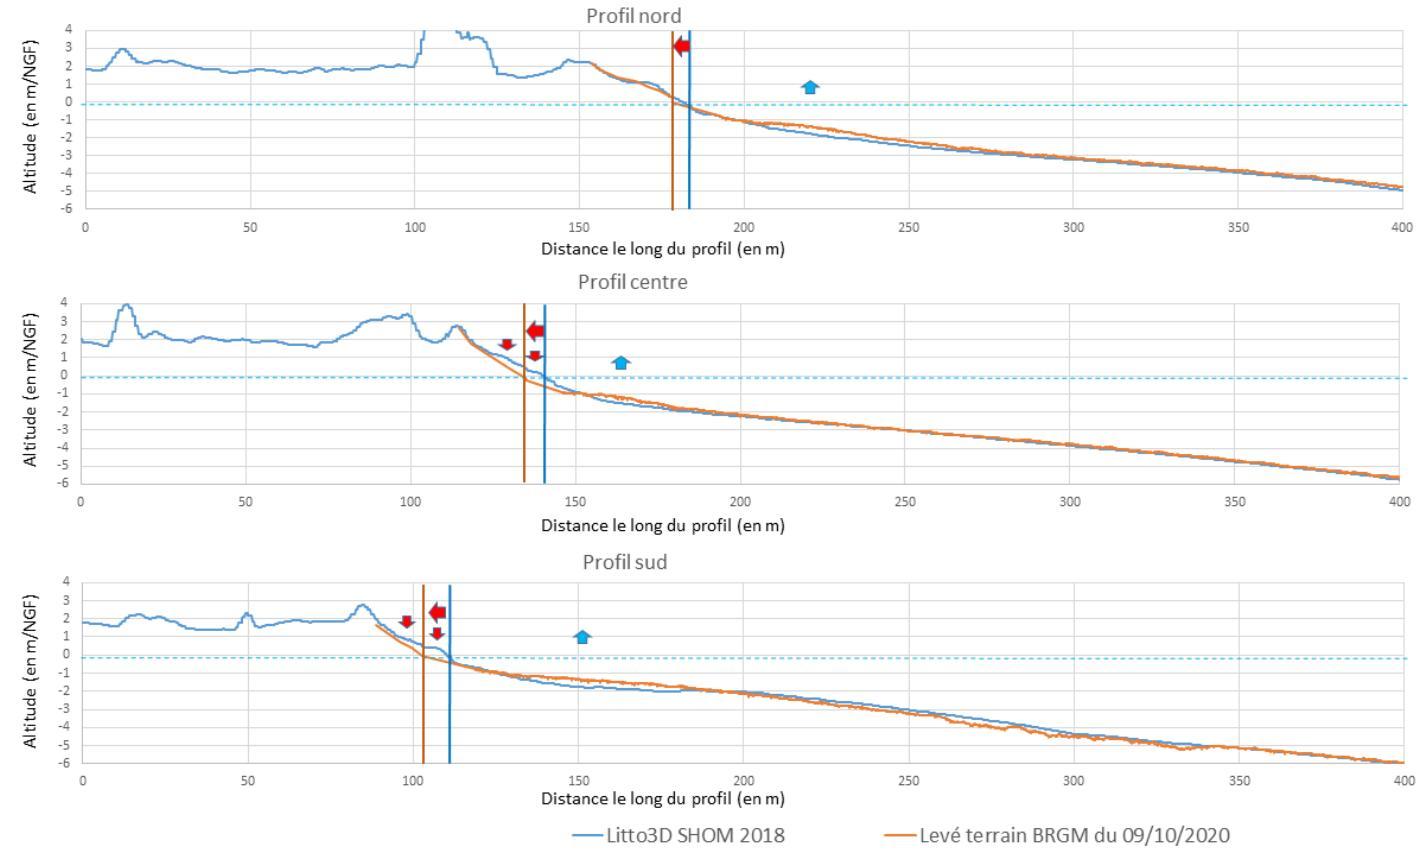
Figure 101 : Comparaison des profils topo-bathymétriques issus du lidar Litto3D du SHOM de 2018 et des levés DGPS du BRGM de 2021 pour le site de Pietracorbara (flèche rouge : abaissement ou recul, flèche bleu : élévation ou avancée).

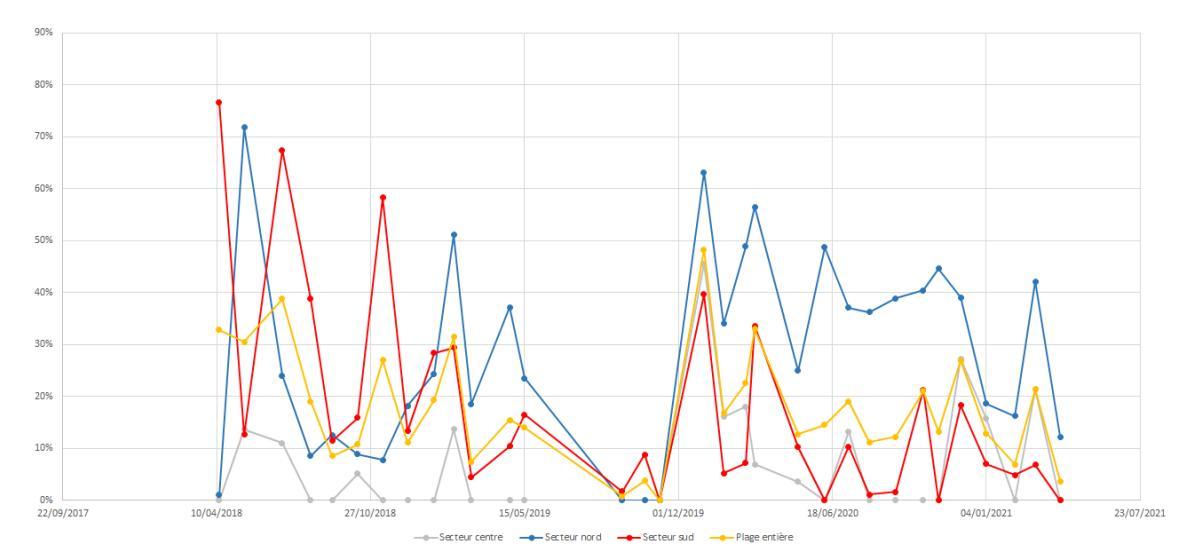
Figure 102 : Occupation surfacique des banquettes de posidonie entre octobre 2018 et avril 2021sur le site de Pietracorbara (PNMCCA).

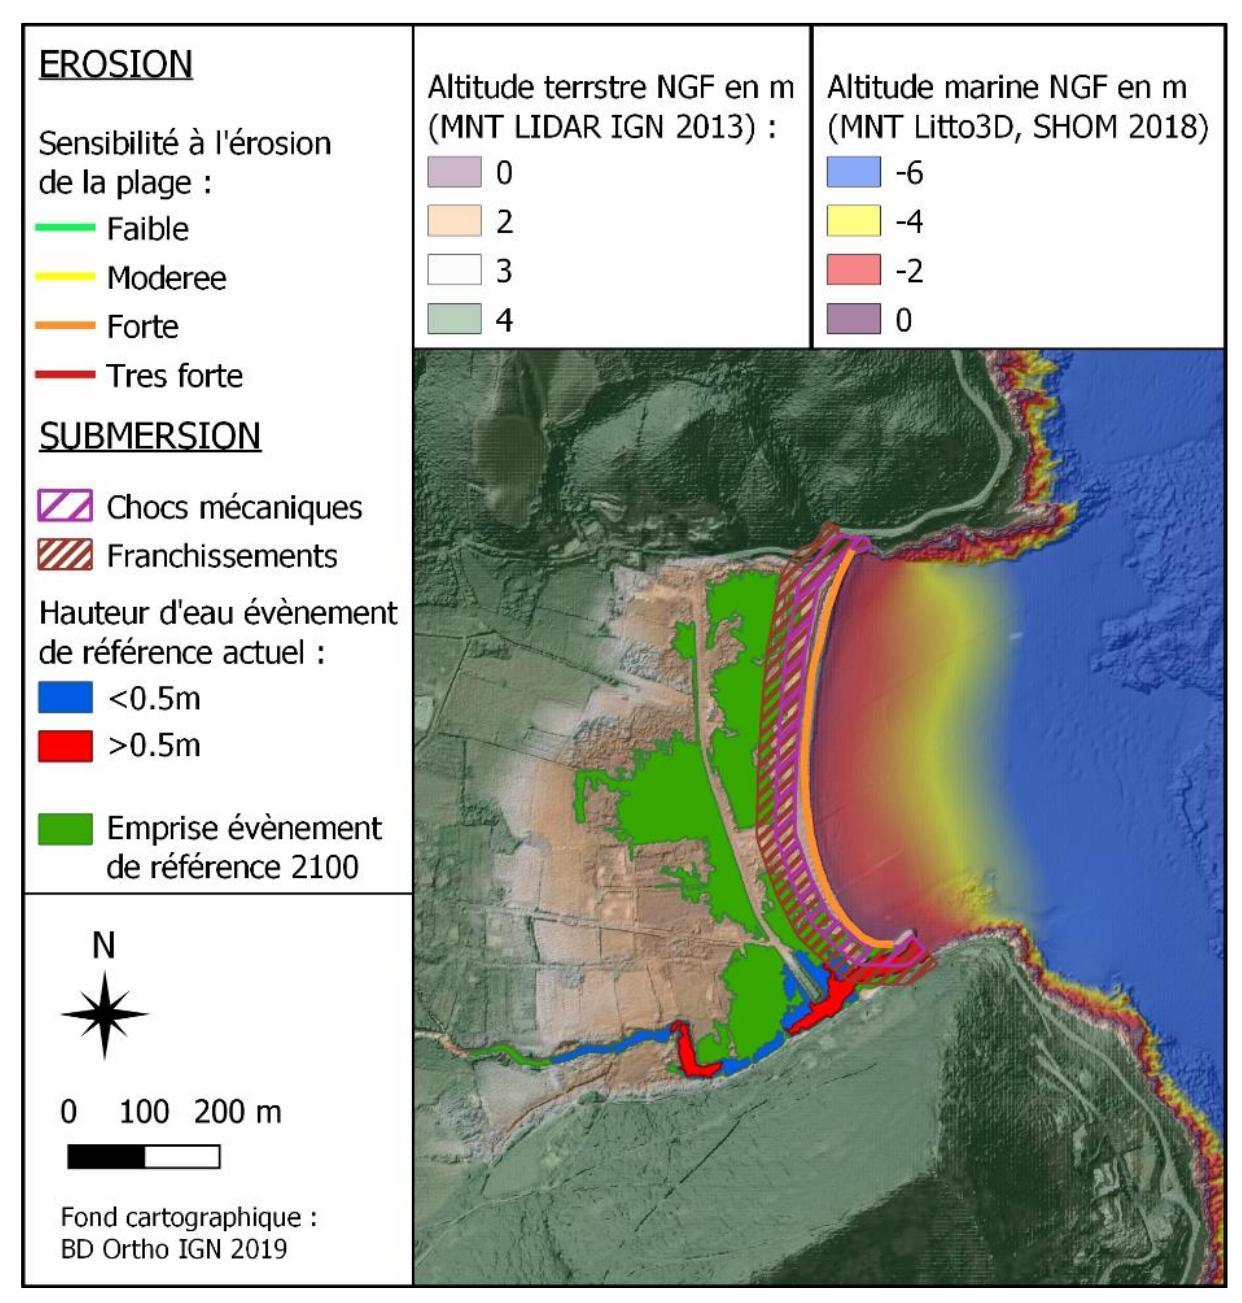
Figure 104 : Exposition du site de Pietracorbara à l'érosion et à la submersion marine.

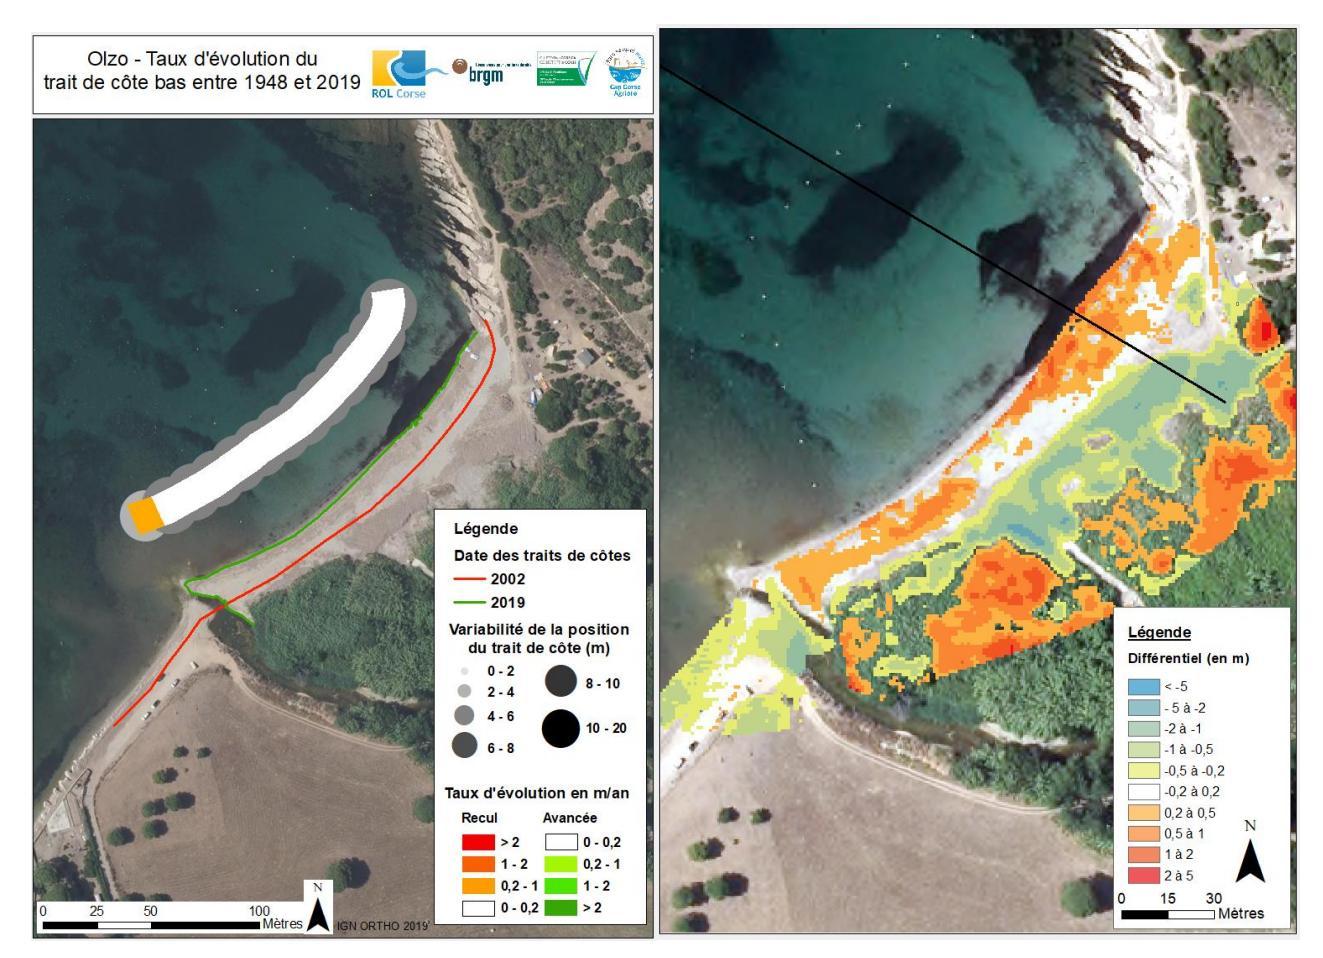
Figure 114 : Analyse diachronique de l'évolution du site d'Olzo. A gauche : taux d'évolution et variabilité de la position des traits de côte bas digitalisés entre 1948 et 2019 ; à droite : différentiel entre le MNT Litto3D du SHOM de 2018 et le MNT Lidar de l'IGN de 2013 (trait noir : position du profil).

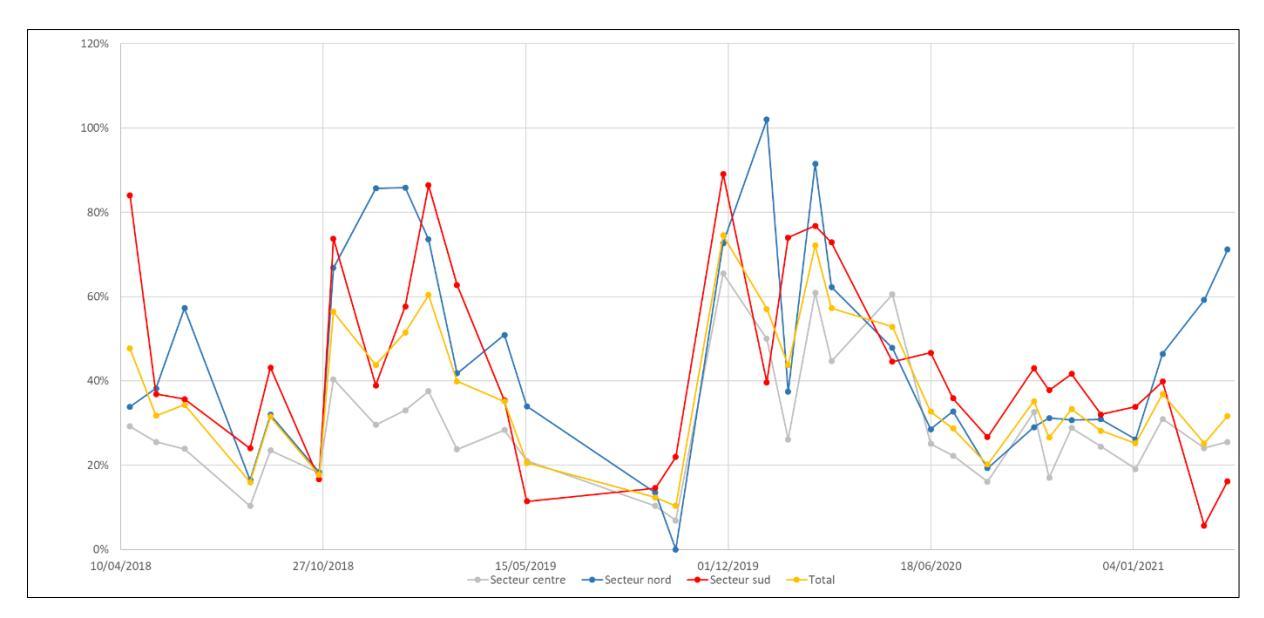
Figure 116 : Occupations surfaciques par les banquettes entre octobre 2018 et avril 2021 sur le site d'Olzo (PNMCCA).

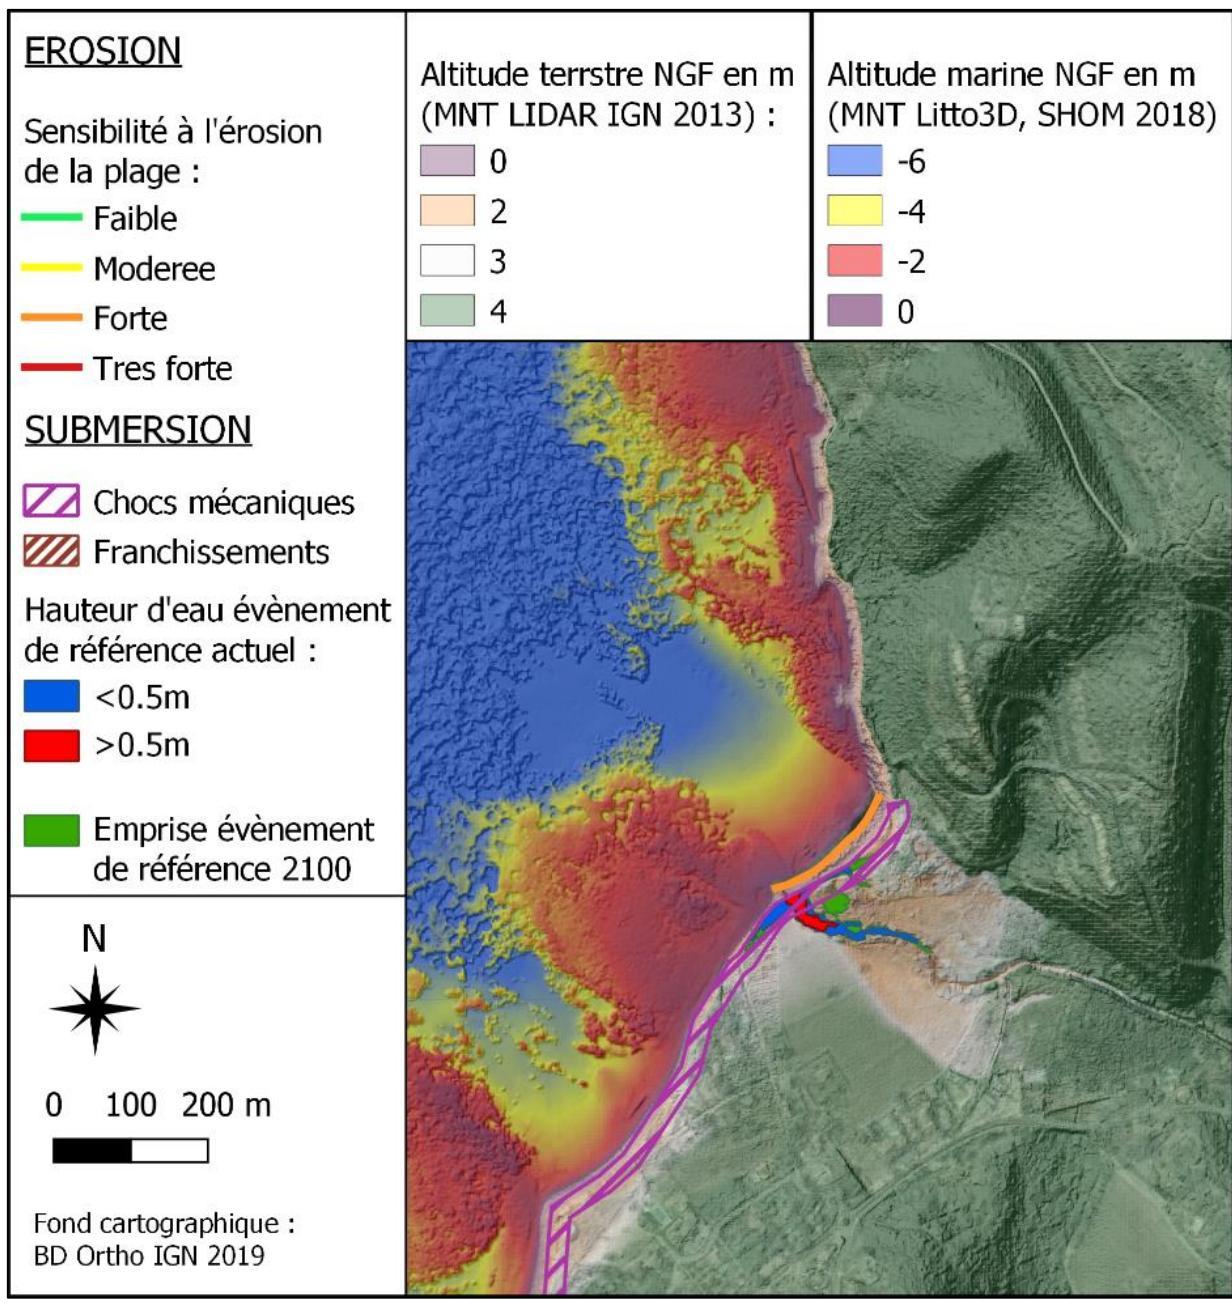
Figure 118 : Exposition du site d'Olzo à l'érosion et à la submersion marine.

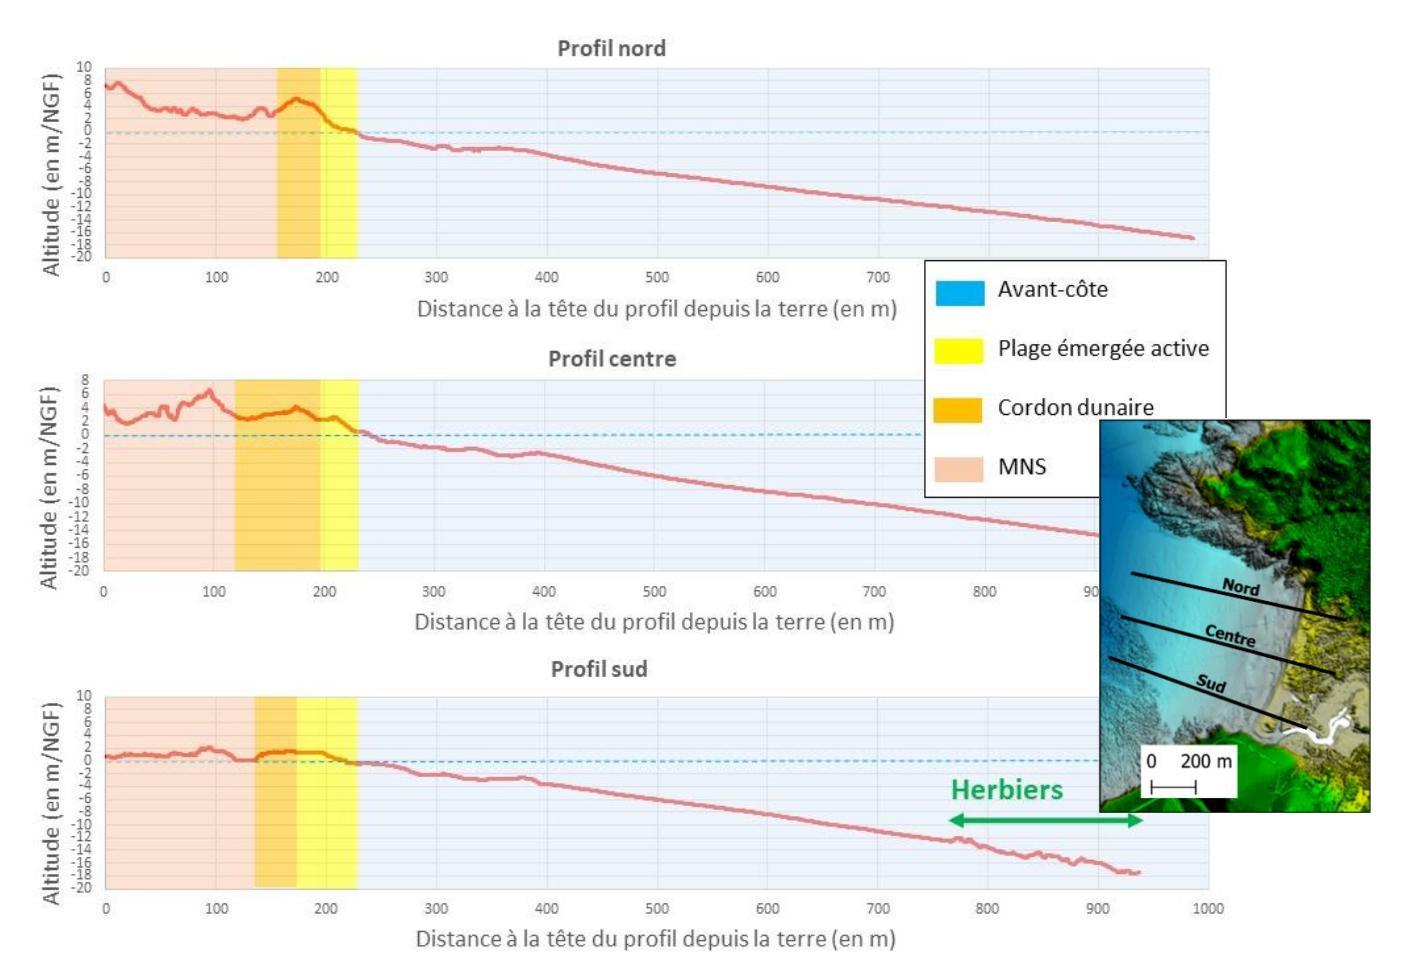
Figure 124 : Site de l'Ostriconi – Profils topo-bathymétriques issus du MNT Litto3 (SHOM, 2018).

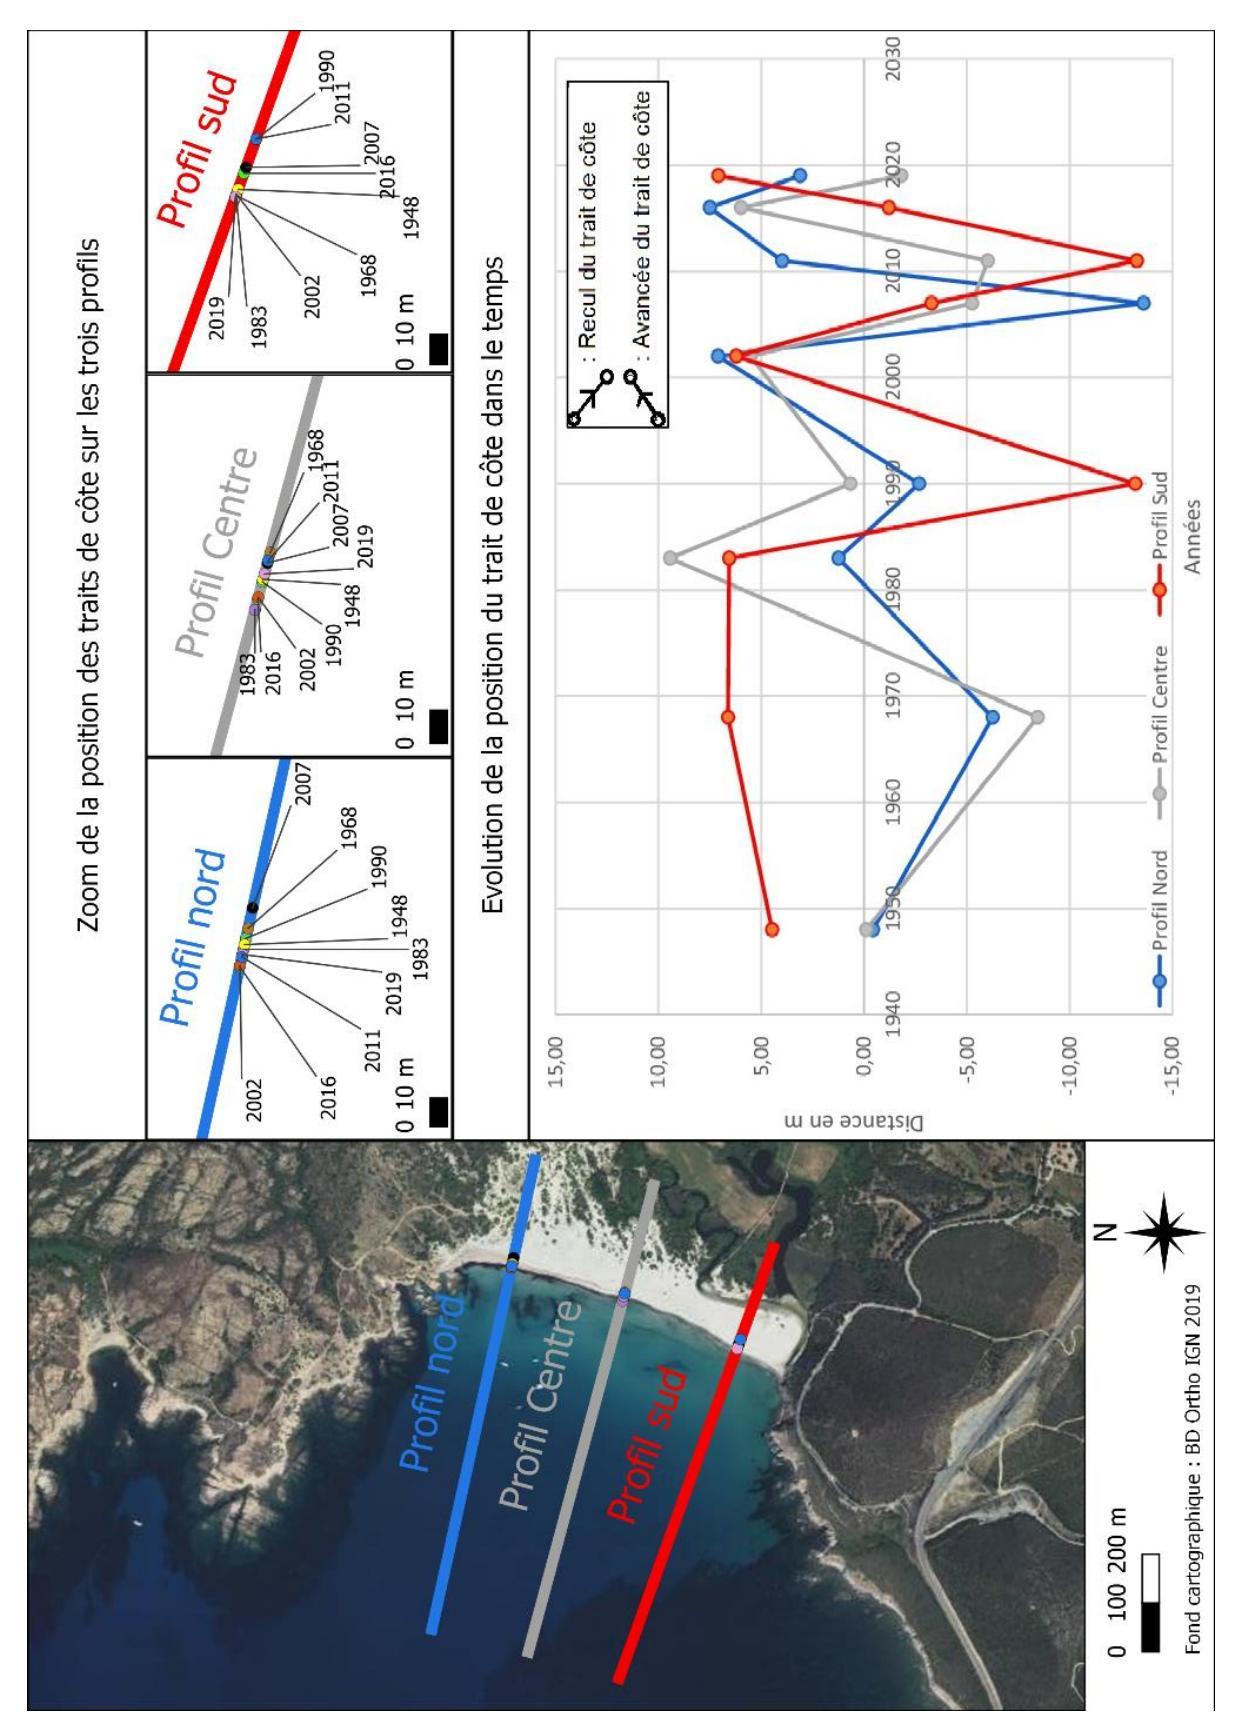
Figure 127 : Analyse des évolutions du trait de côte au niveau des 3 profils pour le site de l'Ostriconi.

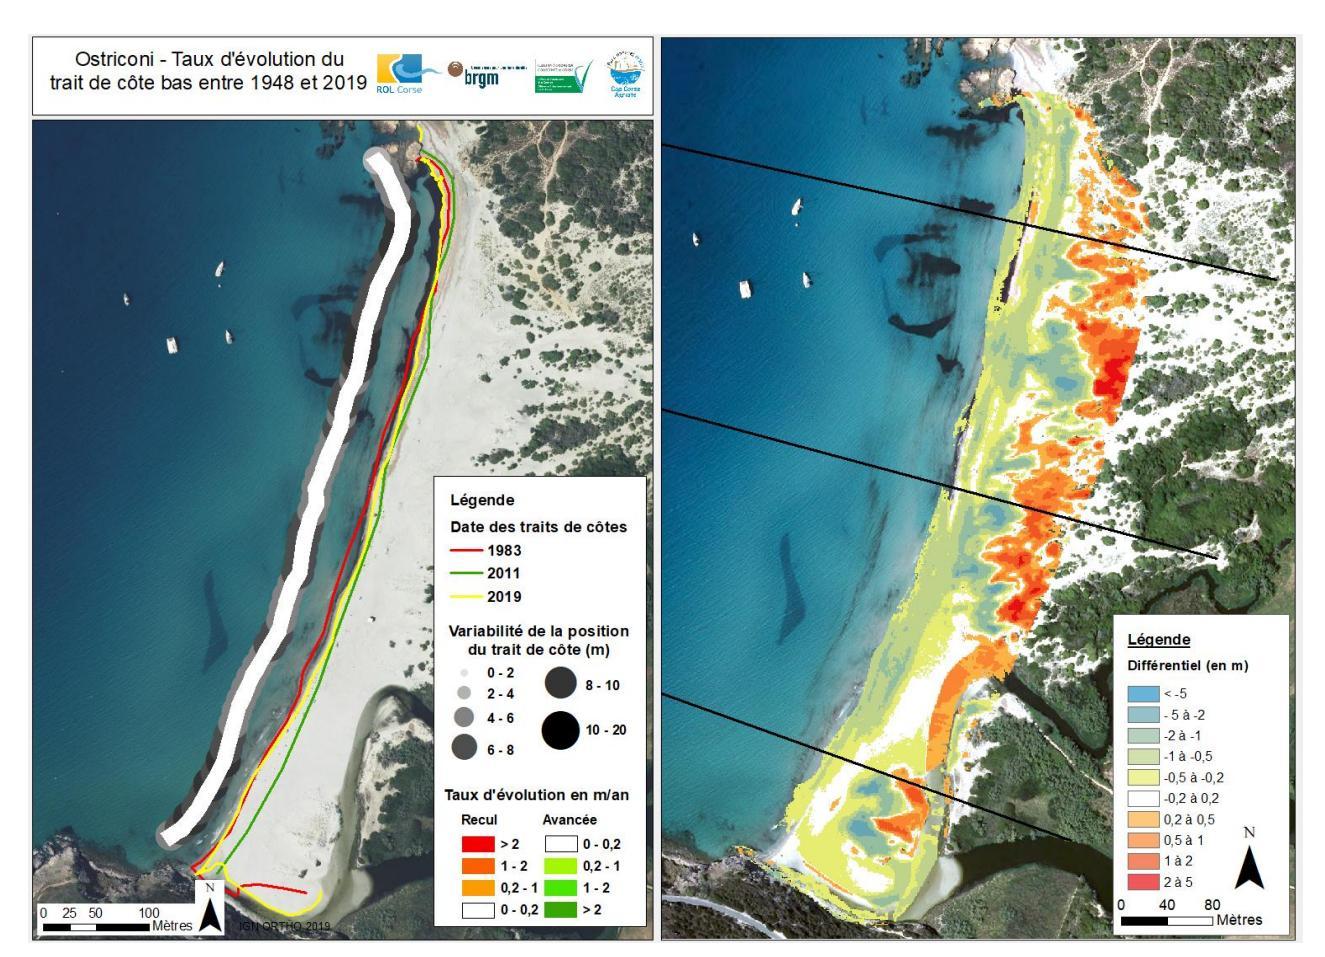
Figure 128 : Analyse diachronique des évolutions du site de l'Ostriconi. A gauche : taux d'évolution et variabilité de la position des traits de côte bas digitalisés entre 1948 et 2019 ; A droite : différentiel entre le MNT Litto3D du SHOM de 2018 et le MNT Lidar de l'IGN de 2013 (traits noirs : position des profils).

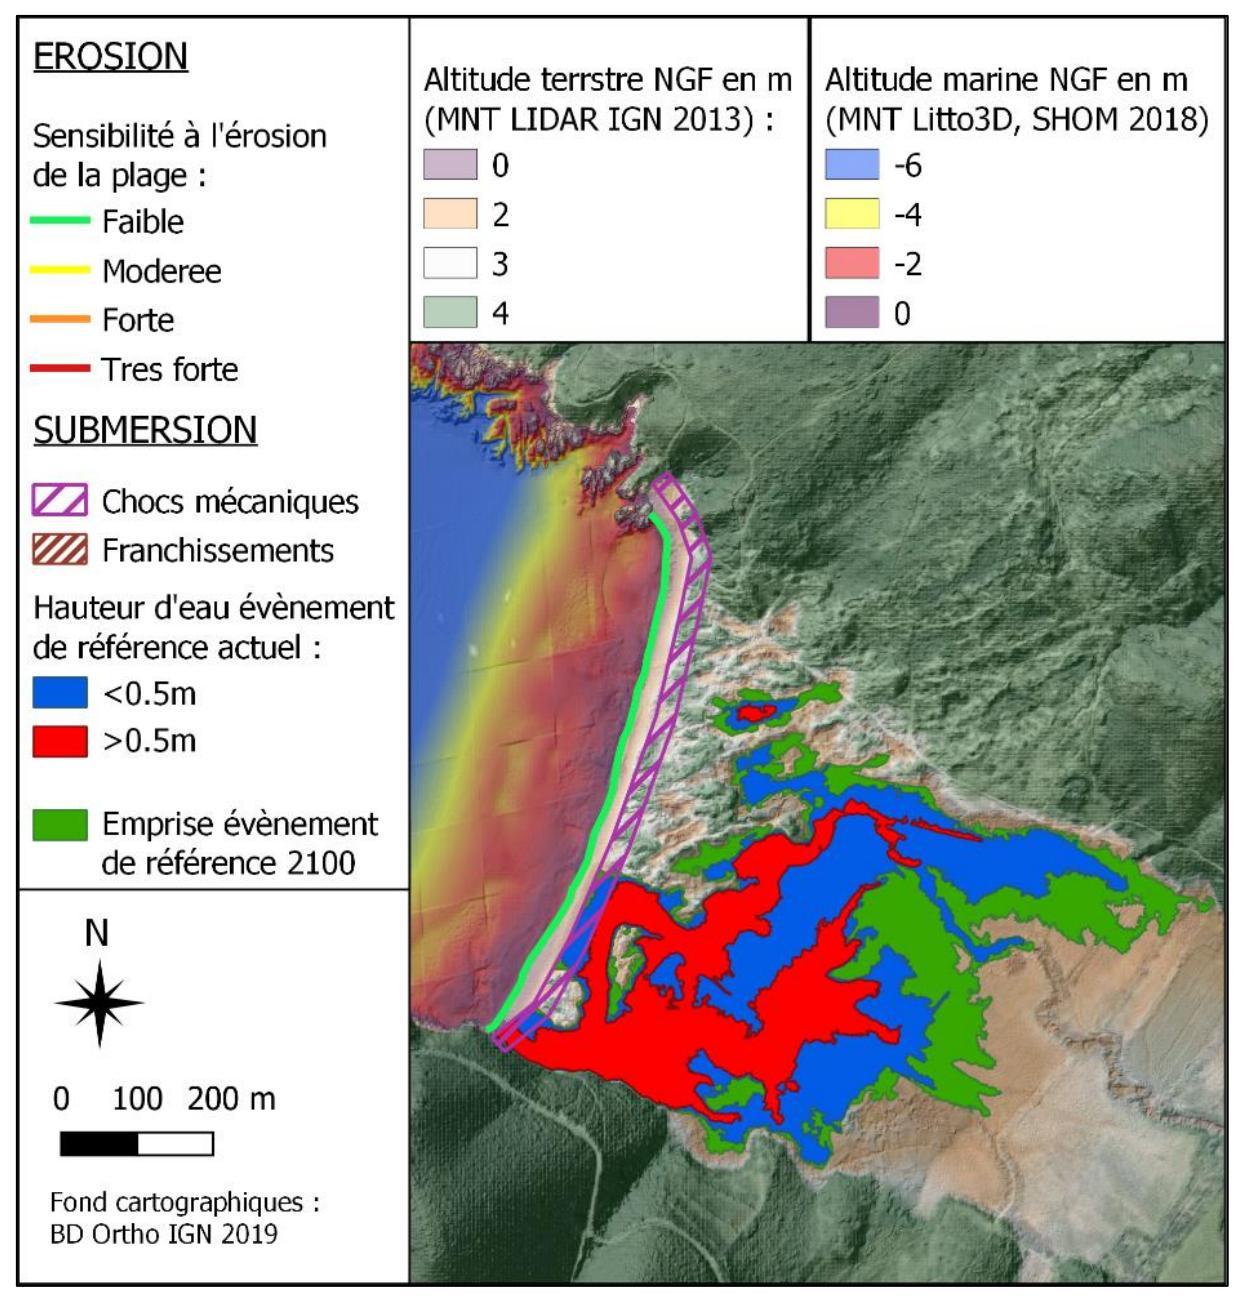
Figure 131 : Exposition du site de l'Ostriconi à l'érosion et à la submersion marine.
