Commune de Cournon (63) - Connaissance de l'aléa «effondrement de cavités souterraines» et «mouvement de terrain» - Phase 1

Rapport final

BRGM/RP-54763-FR
Juin 2006

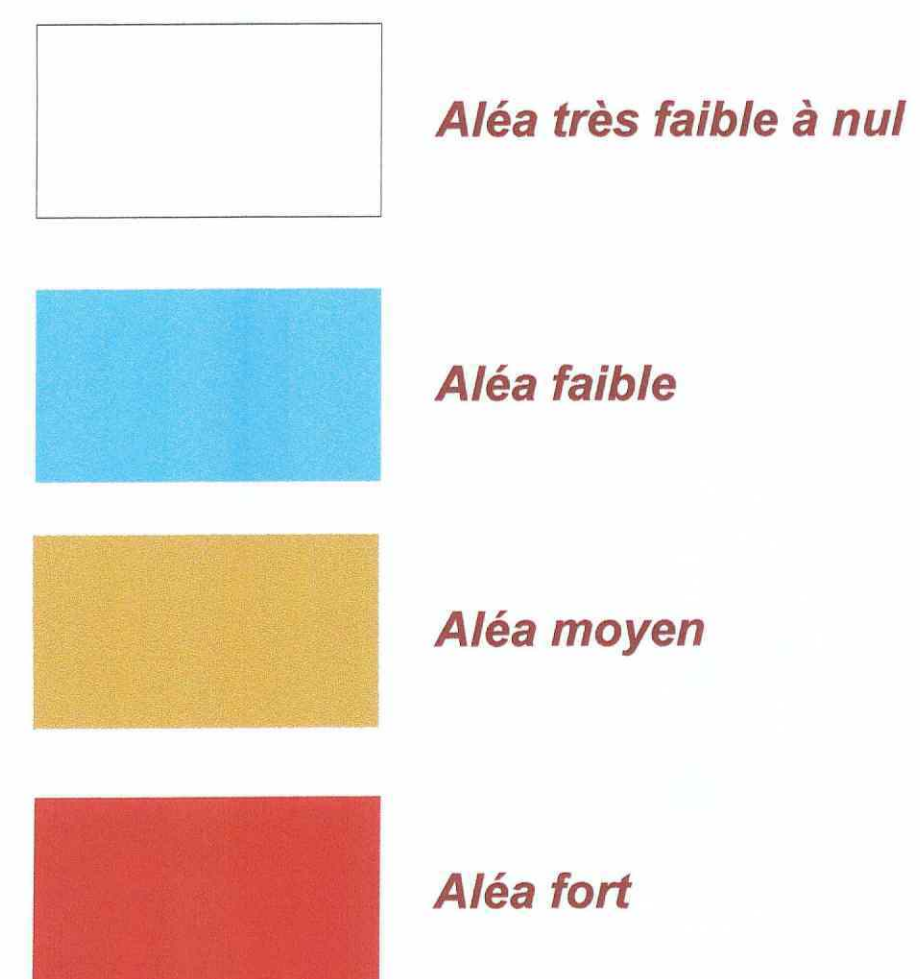
Carte n° 2

**Carte d'aléa lié à la présence
de cavités de calcaire à chaux**
