# Analyse du fonctionnement hydro-sédimentaire de l'étang des Salines en Martinique

Rapport final

**BRGM/RP-72289-FR**

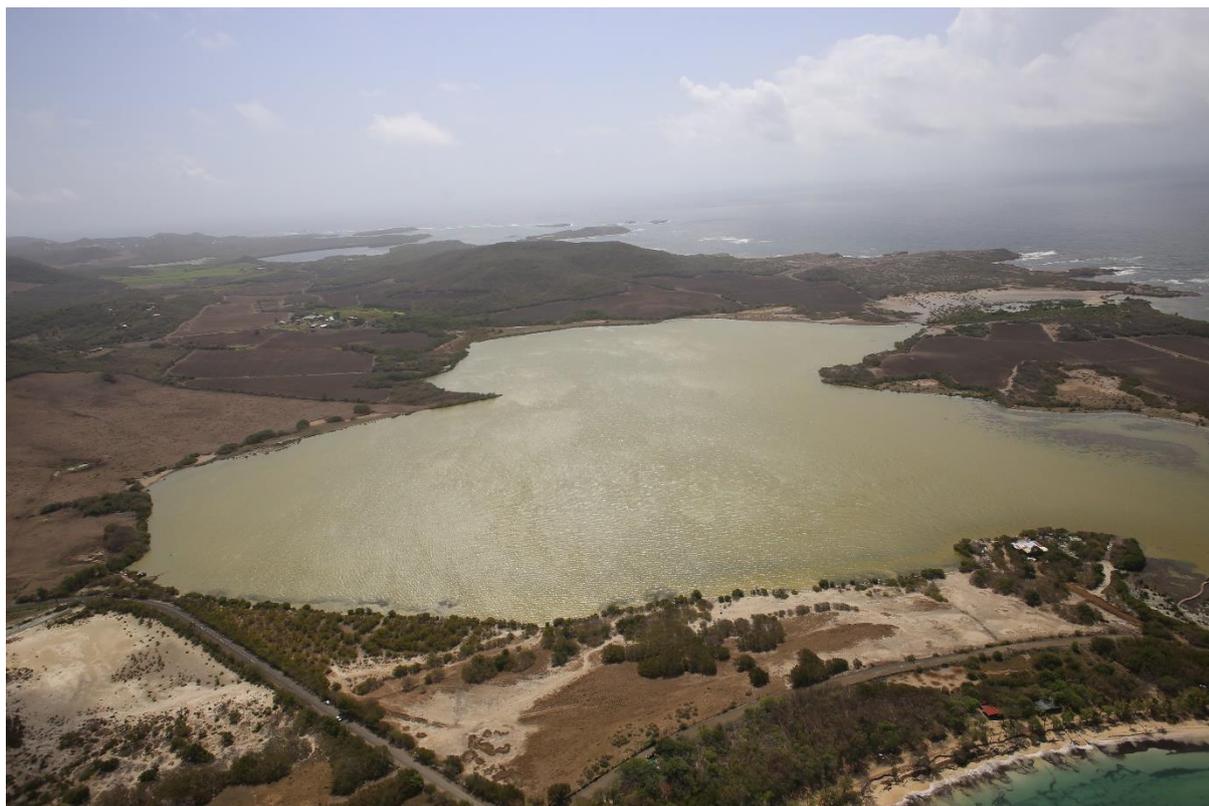
Figure 1 : Photographie aérienne du site des Salines prise le 9 juin 2022 par autogyre lors de la campagne de suivi topo-bathymétrique (© Sub-C Marine).

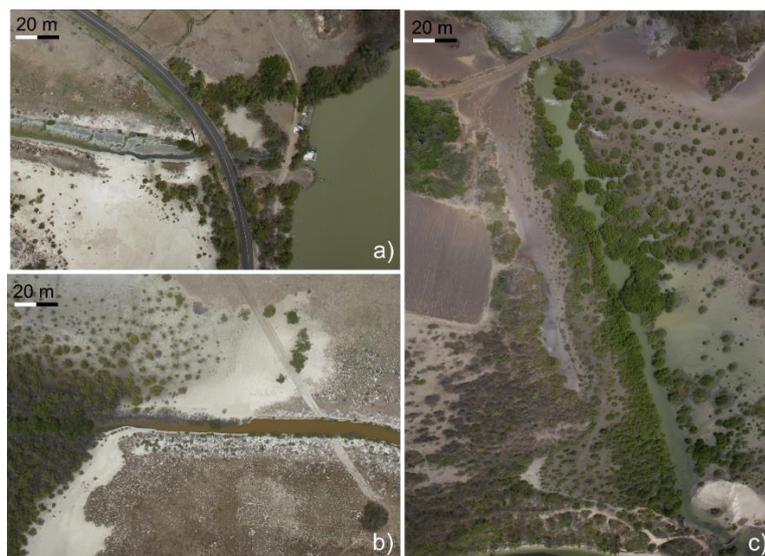
Figure 4: Photographies aériennes illustrant le début (côté lagune) et la sortie (côté mangrove) du canal nord-ouest (a et b respectivement). Le panel c présente le canal sud-est, qui constitue le lieu des principaux échanges de masse d'eau entre la mer et la lagune.

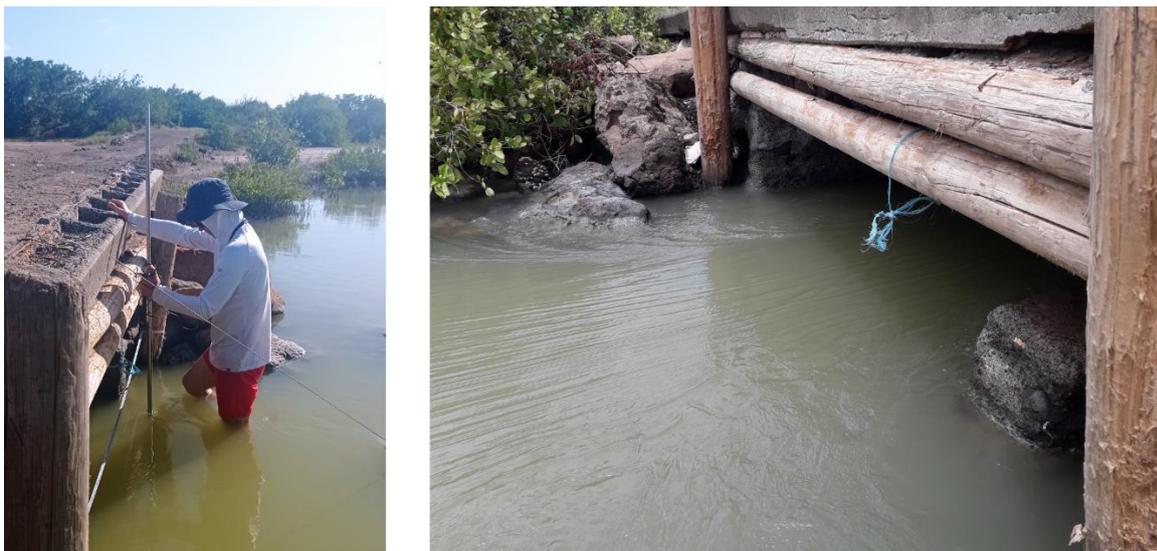
Figure 7 : mesures par jaugeage réalisées en juillet 2021 afin d'estimer les débits à l'entrée du canal sud-est.

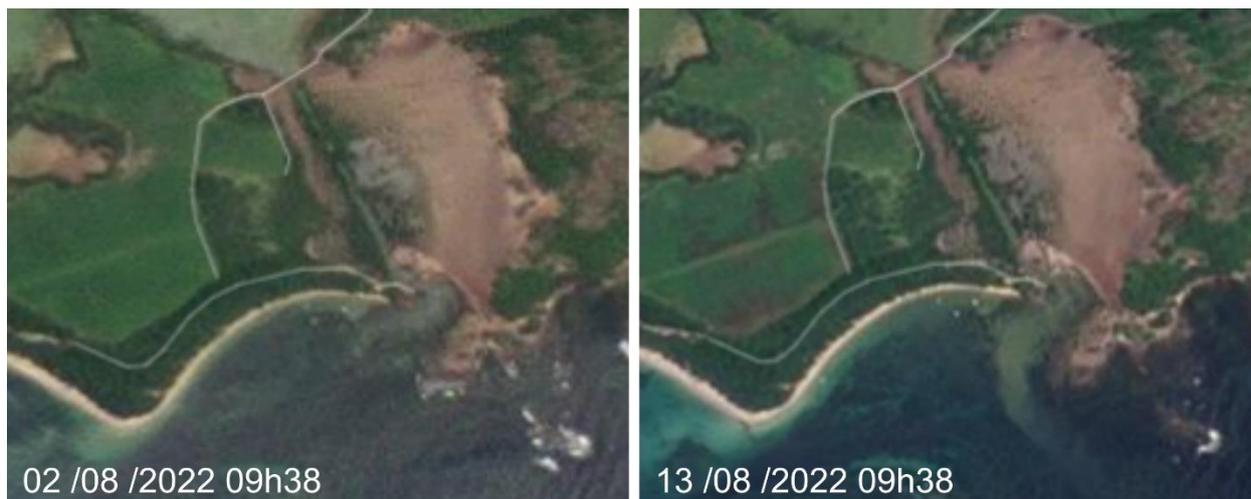
Figure 25 : Images satellites (planetScope scene) suite à l'épisode de forte pluie du 11 août (section 3.1.2) illustrant l'expulsion d'une quantité importante de sédiments en dehors de la lagune. <https://www.planet.com/explorer/>.
