# Le séisme de Rambervillers (Vosges) du 22 février 2003

**BRGM/RP-52273-FR**  
avril 2003

**P. Dominique et B. Le Brun**

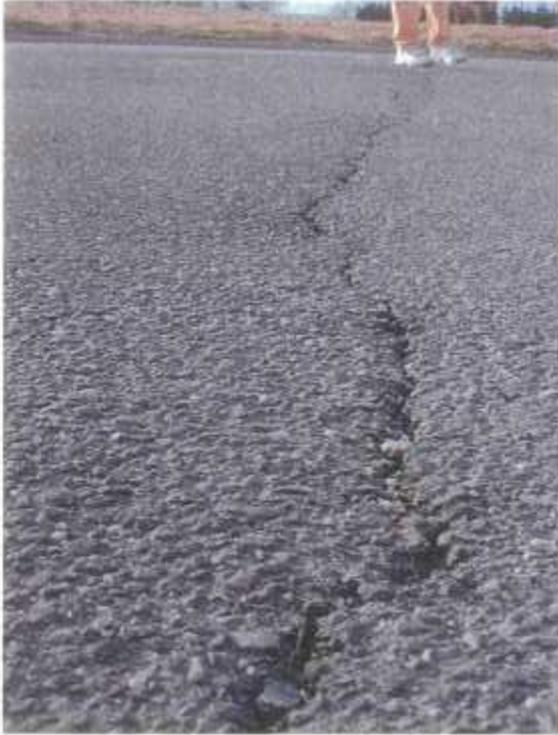
Un habitant d'Aydoilles travaillant dans la réalisation de réseaux routiers nous a signalé une fissure nouvelle sur la commune au croisement de la rue du Coteau au dessus du stade. Les habitants semblent convaincus de l'apparition de cette nouvelle fissure (**photo Aydoilles 1**). Une autre fissure non signalée auparavant et remarquée par l'employé communal au cours de notre visite a été notée au niveau des terrains de tennis juste en contrebas (**photo Aydoilles 2**).

**Photo Aydoilles 1 -  
Fissure sur la rue du Côteau**

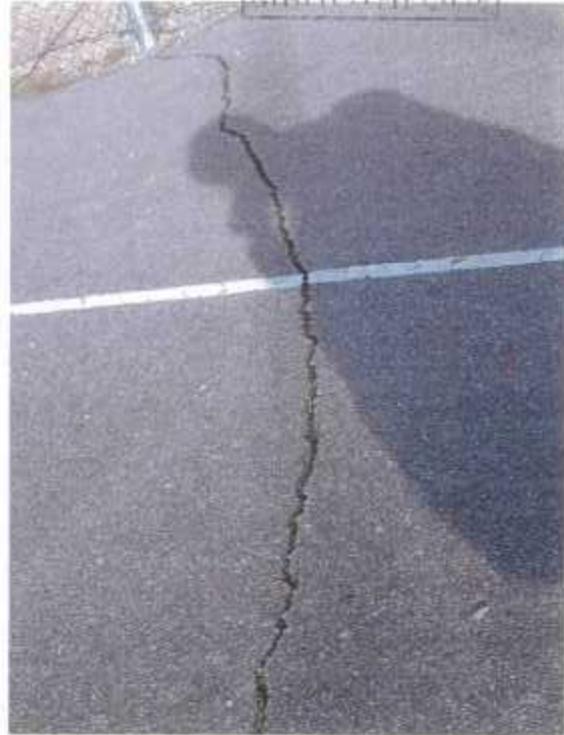
**Photo Aydoilles 2 - Fissure en contrebas  
de la rue du Côteau - près du stade**

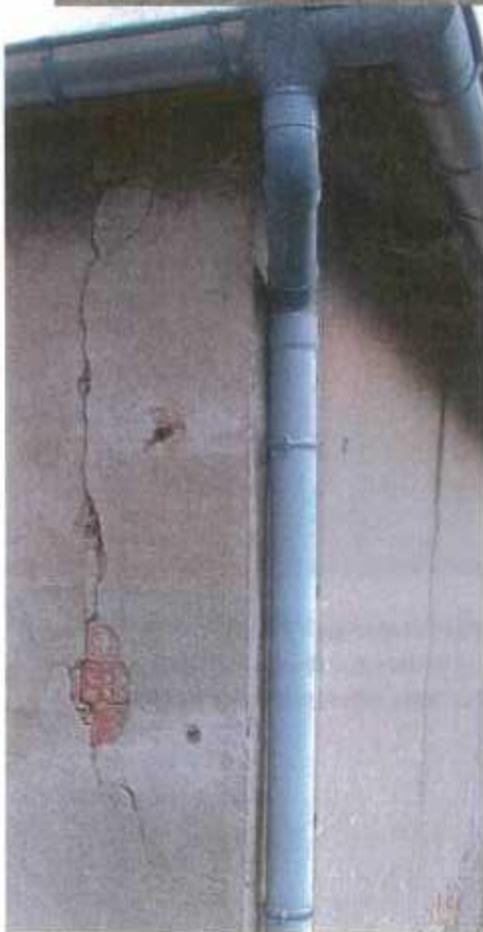
Le bâtiment attenant à l'église, construit en moellons, comporte aussi d'assez larges fissures verticales (**photos Aydoilles 6 à 8**) surtout dans l'angle sud. Ces fissures étaient préexistantes pour bon nombre d'entre elles, mais se sont agrandies pendant le séisme.

**Photos Aydoilles 6, 7 et 8 - - Eglise - Bâtiment annexe fissuré - Détail**

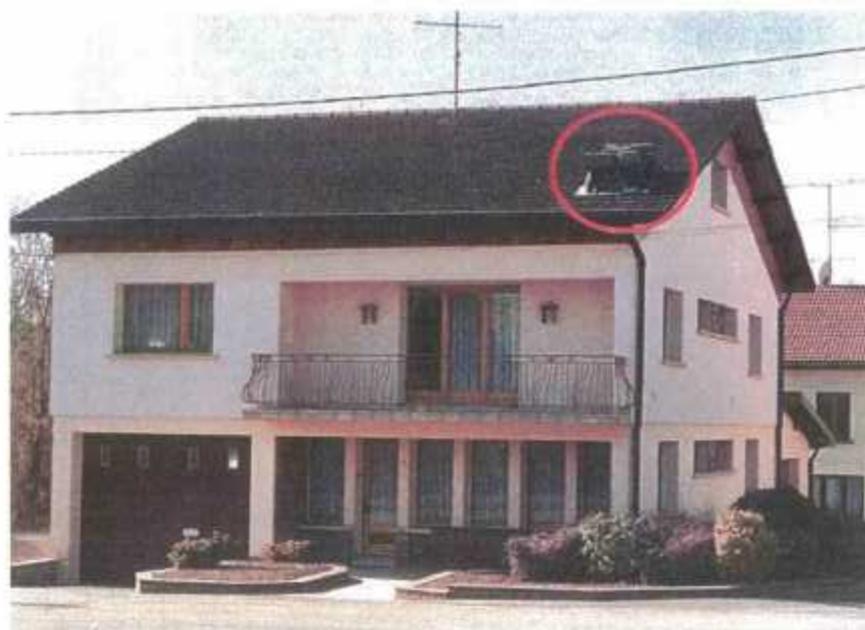
**Photo Azerailles 2 - Cheminée détruite**

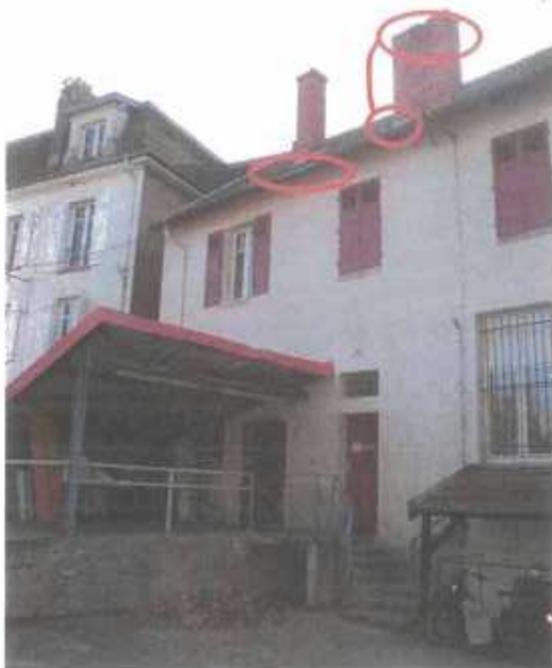
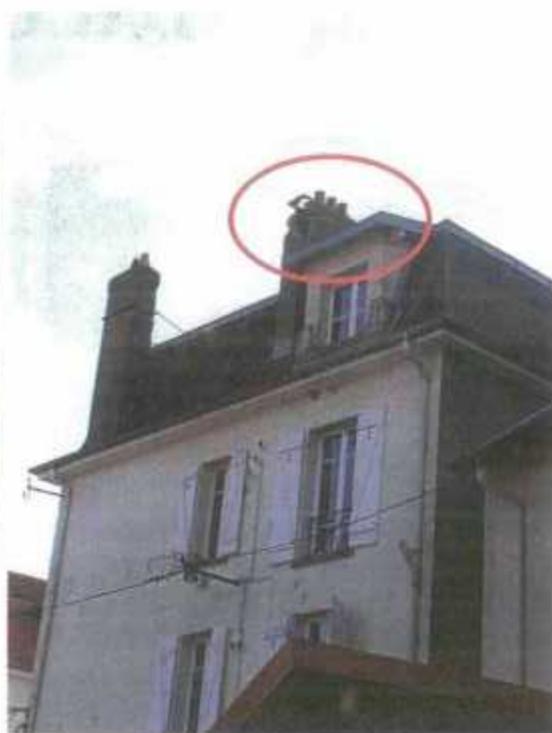
Concernant Baccarat : la Fig. 12 montre la géologie de Baccarat. L'ellipse rouge est centrée sur la zone la plus endommagée de la commune. On voit clairement que cette zone correspond à des dépôts alluvionnaires sur la rive gauche de la Meurthe. Ceci laisse penser que cette zone a subi des effets de site lithologiques (dus aux caractéristiques géotechniques du sol). Sur le grès, les dommages sont moins importants. Par exemple, la cristallerie de Baccarat est située sur les grès (en orange sur la carte) et n'a subi aucun dommage. Il y a cependant des bâtiments qui ont subi des dommages importants et localisés également sur le grès mais ces bâtiments sont

**photo Baccarat 2 : dommages sur des cheminées, concentrés sur la rive gauche de la Meurthe.**

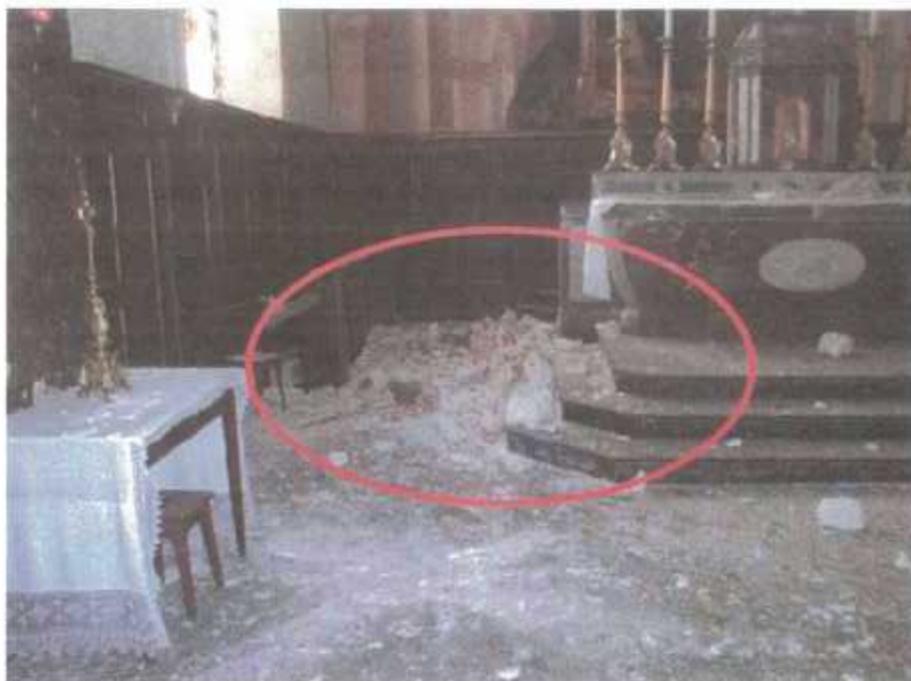
photo Deneuvre 3- dommages à l'intérieur de l'église dommage au stuc

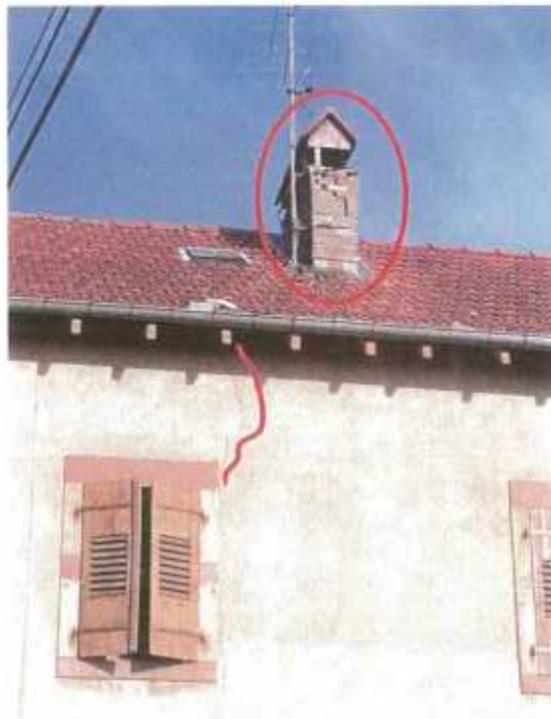
photo Deneuvre 5 - dommages aux cheminées.

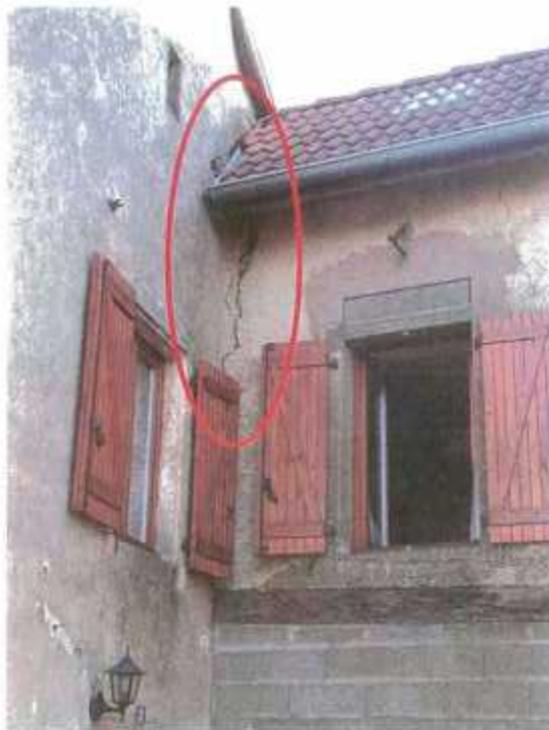
**photo Deneuve 6 - Fissuration de vieilles maisons.**

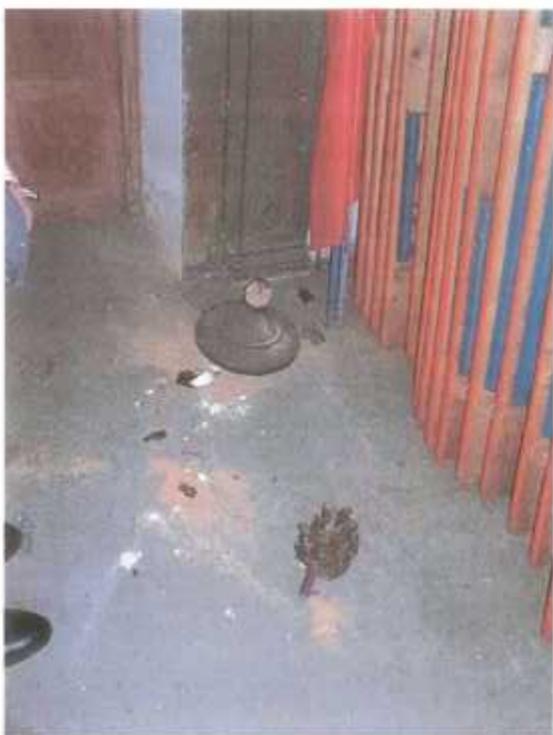
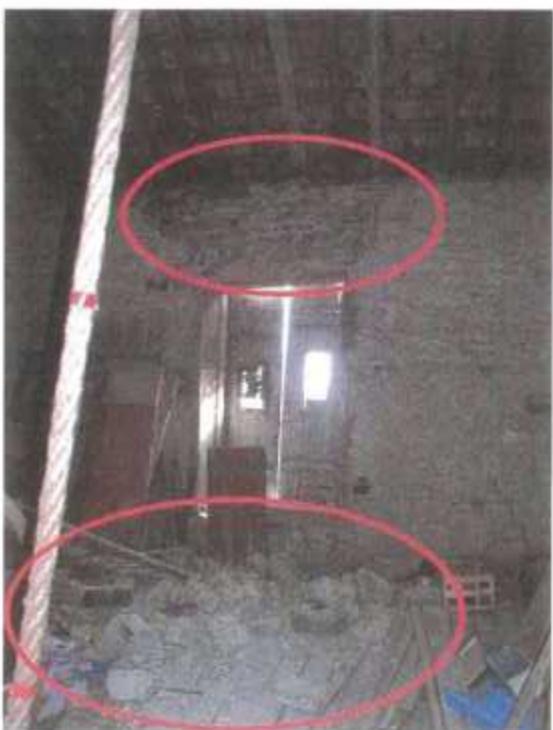
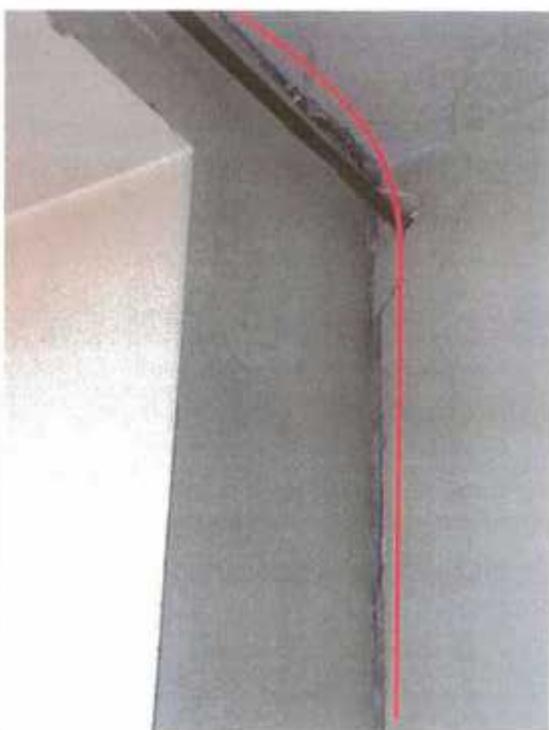
**photo Deneuvre 8 : dommages à l'intérieur du presbytère.**

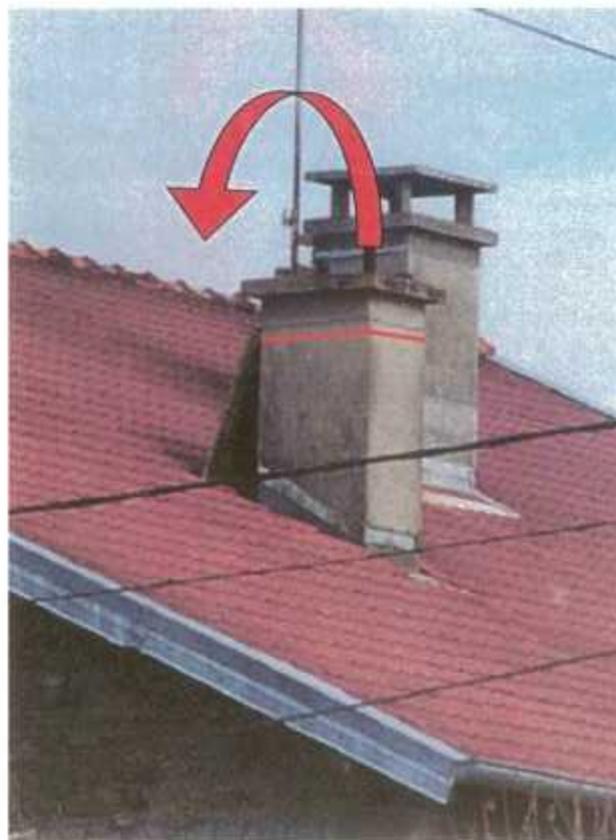
Photo Destord 2 – Chapeau de cheminée tombé vers le nord-ouest – Détail

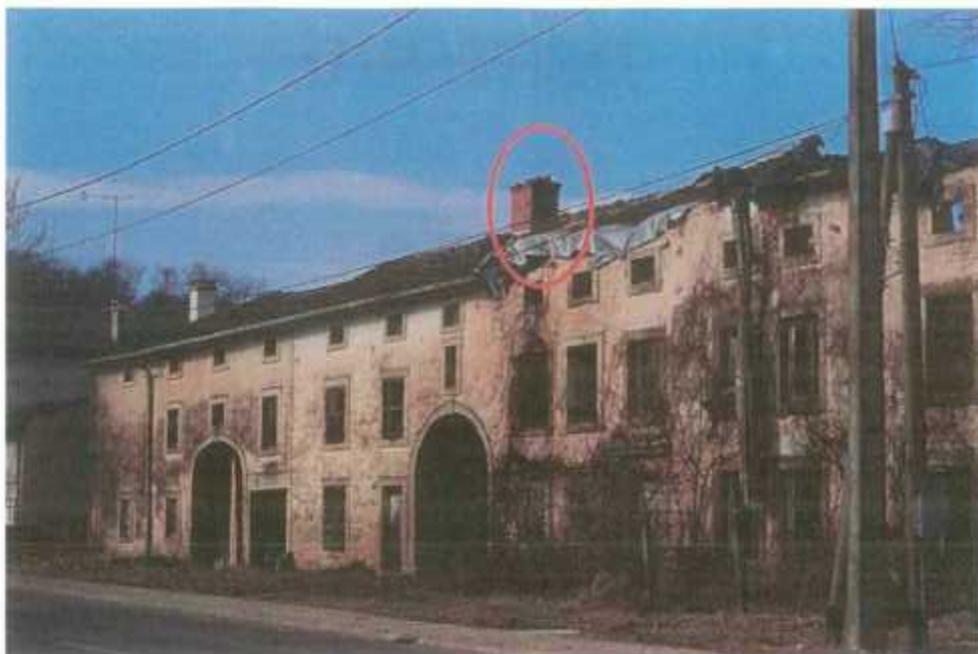
**Photo Destord 3 – Cheminée endommagée sur maison ancienne en tout venant**

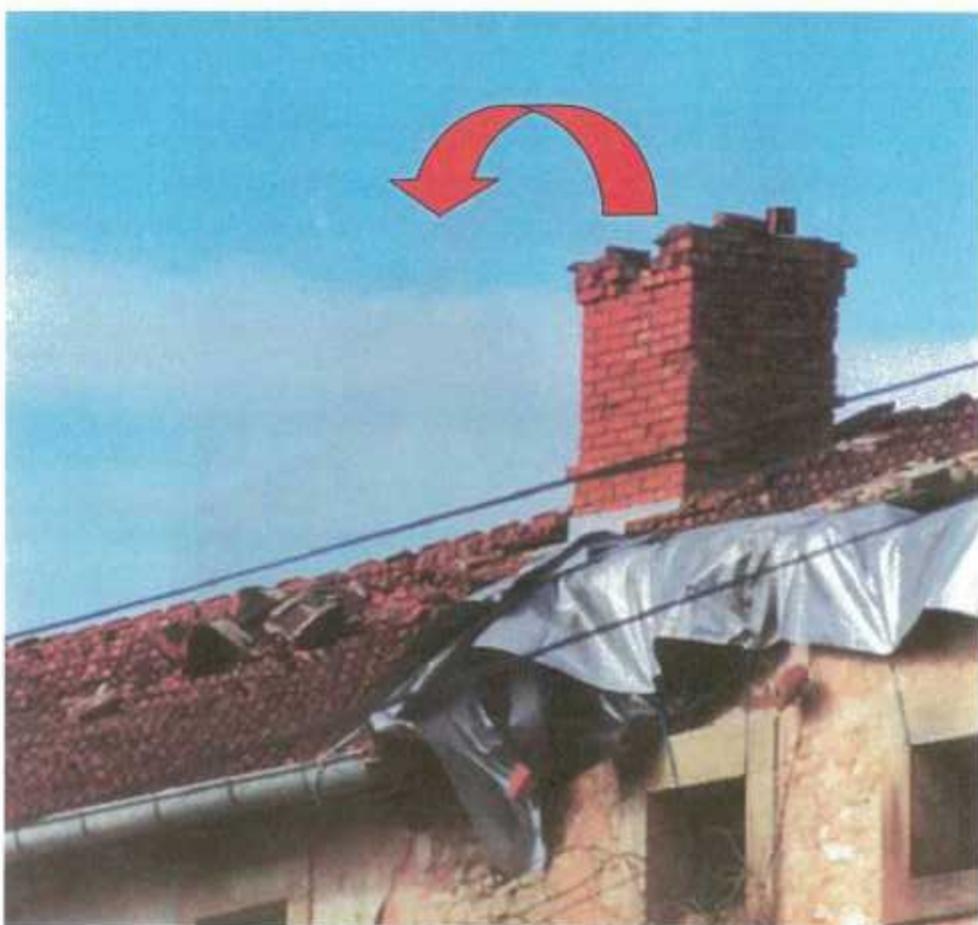
**Photo Destord 4 – Cheminée endommagée sur maison ancienne en tout venant – Détail**

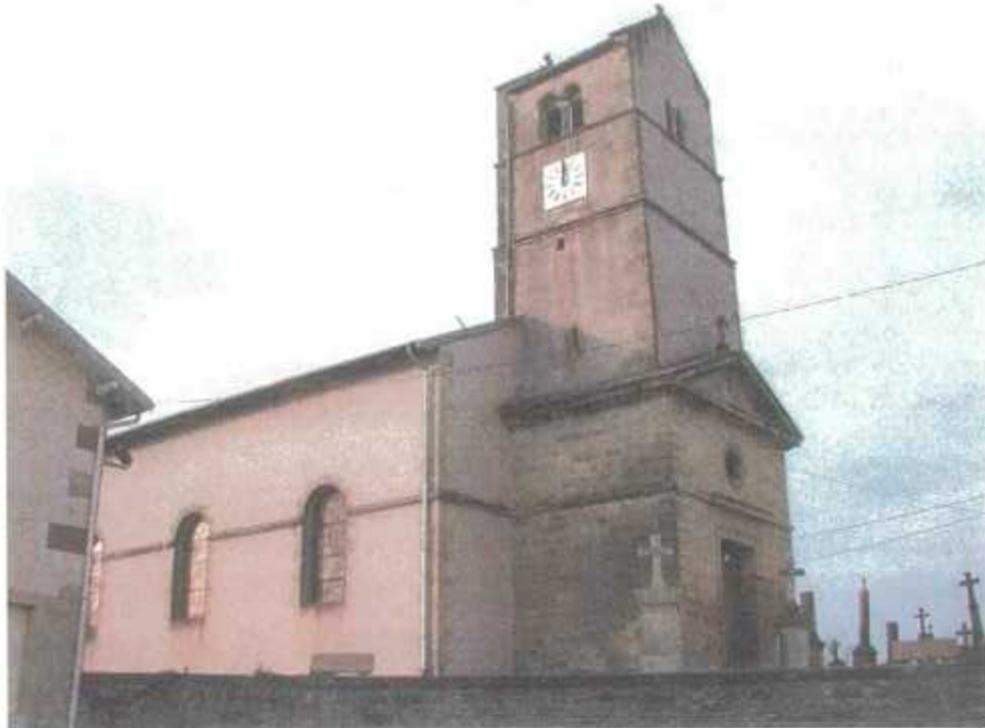
L'église de Dompierre a globalement bien résisté au séisme. Seules, quelques pierres sont tombées dans la partie sommitale du clocher (**photos Dompierre 1 à 3**). Des fissures sont apparentes à l'intérieur de l'église sur les plafonds, mais il est difficile de savoir si elles étaient préexistantes ou non. Dans le cimetière, une croix a été sectionnée (**photo Dompierre 4**).

Photo Dompierre 1 – Eglise– Quasiment pas de dommages

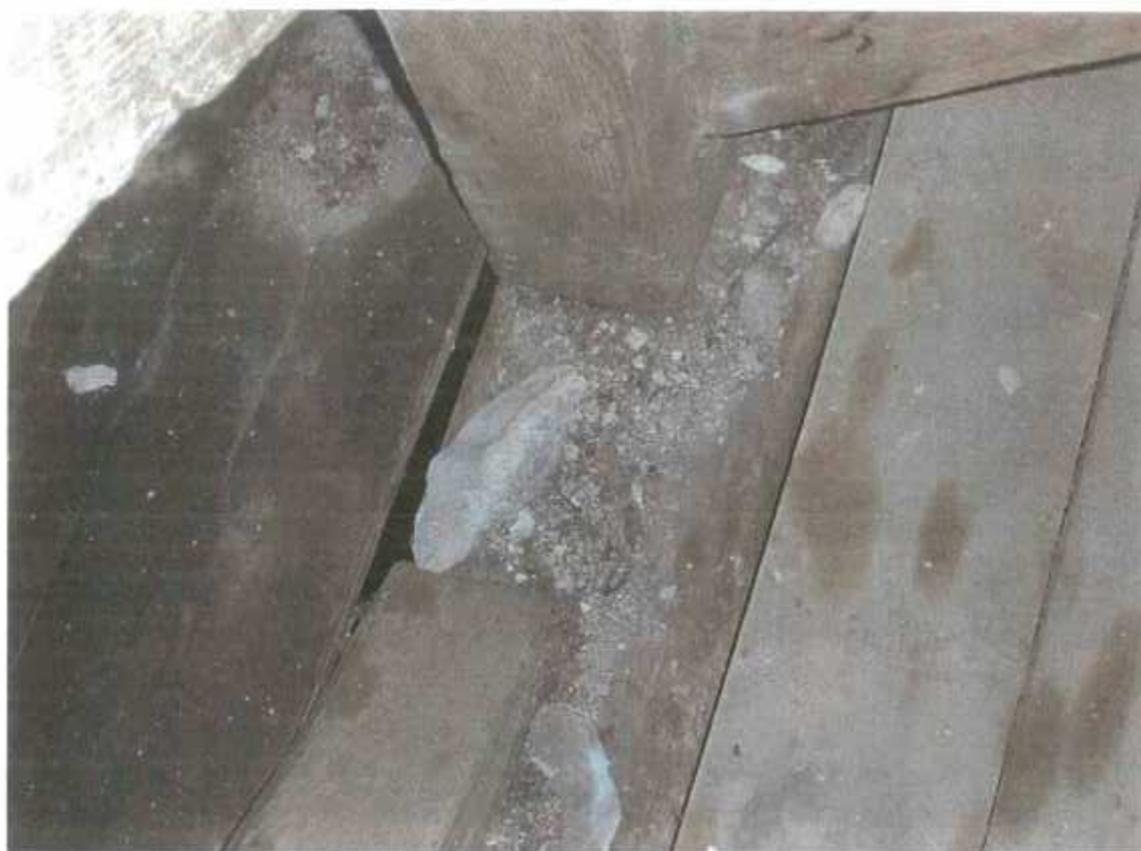
**Photo Dompierre 3 – Eglise - Gravats tombés dans le clocher**

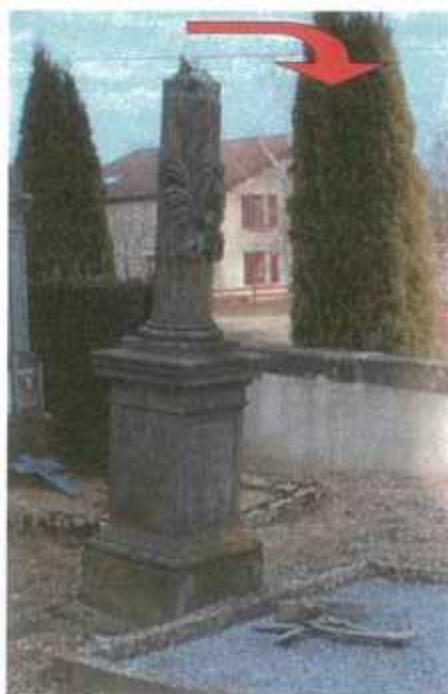
**Photo Dompierre 4 – Cimetière – Croix descellée**

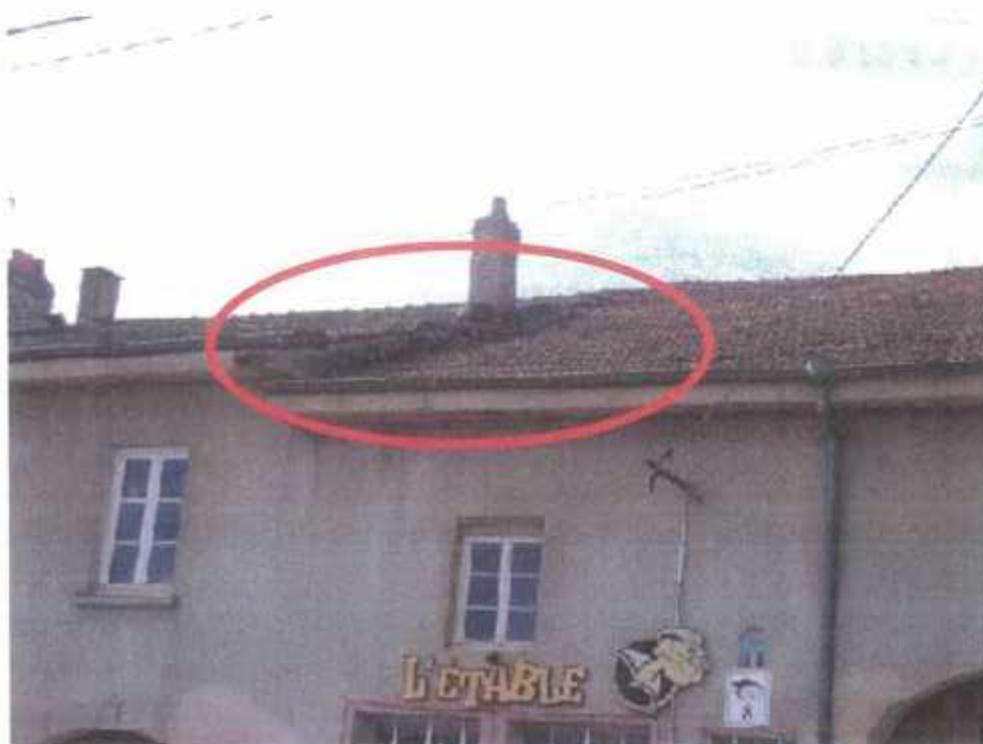
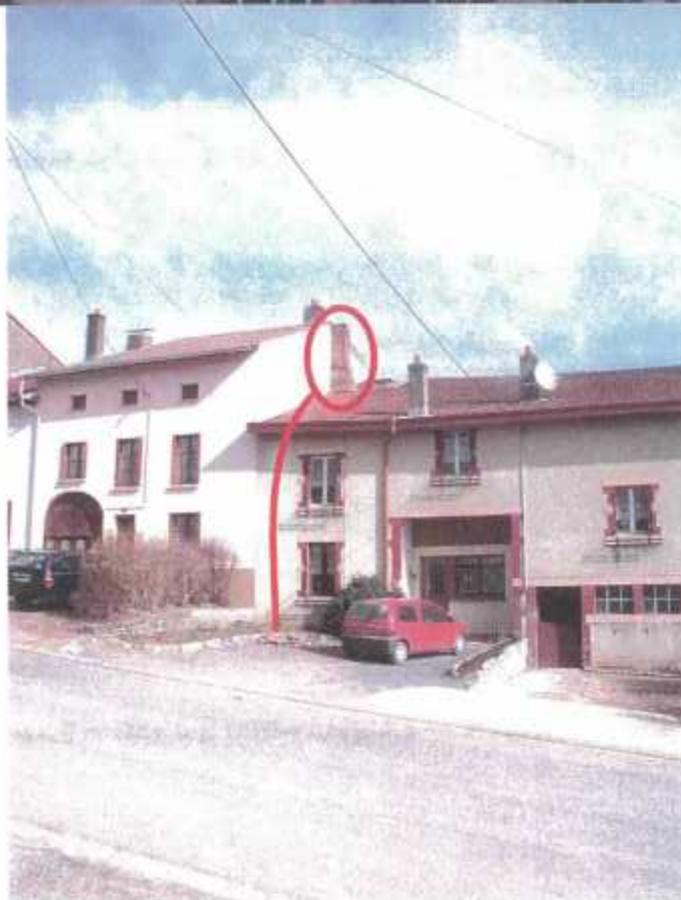
On peut noter quelques fissures légères à un petit nombre de bâtiments ainsi que des cheminées endommagées (**photo Fontenoy 2**).

**Photo Fontenoy-la-joûte 2 - Dommages mineurs (degré 2) sur des maisons anciennes de Fontenoy-la-joute**

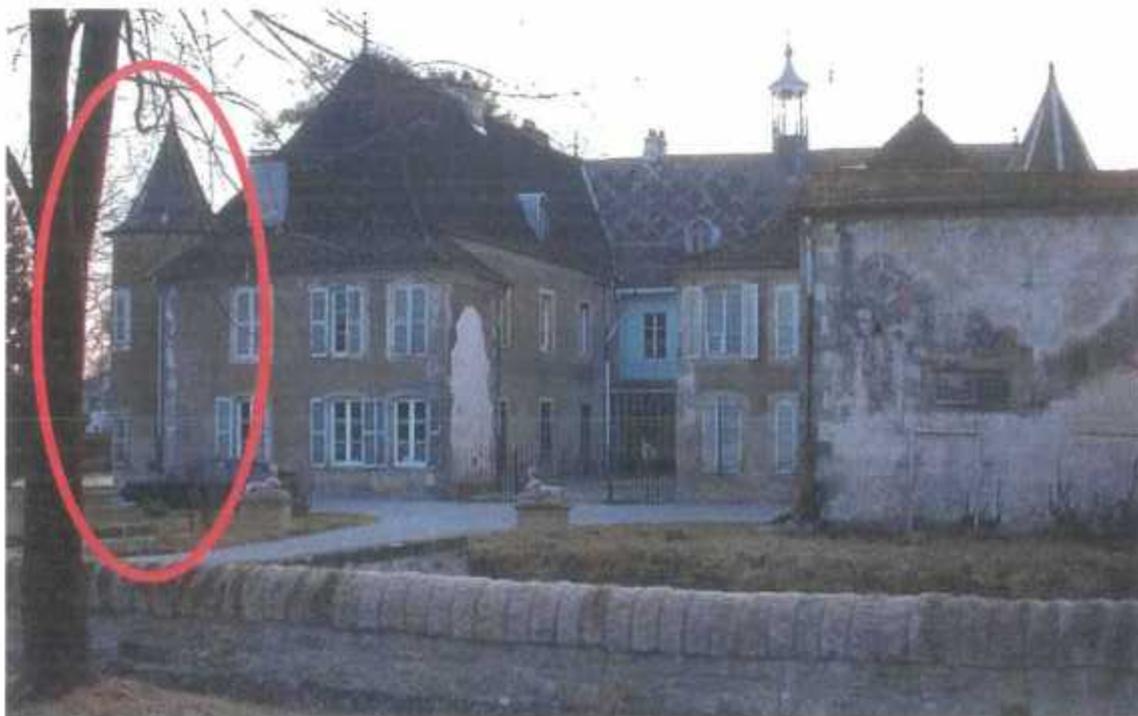
**Photo Girecourt 1 – Château (1540) – Tour et muret endommagés**

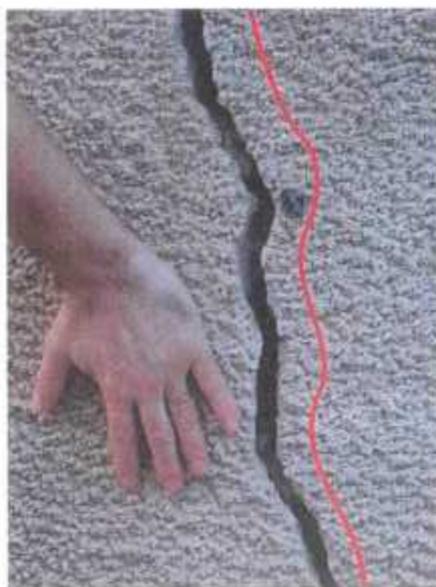
Le muret extérieur est légèrement fissuré sur sa partie haute (**photo Girecourt 2**). La tour sud est largement fissurée sur toute la hauteur. Cette fissure préexistante a été élargie (**photos Girecourt 3 et 4**).

**Photo Girecourt 4 – Château - Tour fissurée - Fissure préexistante élargie – Détail**

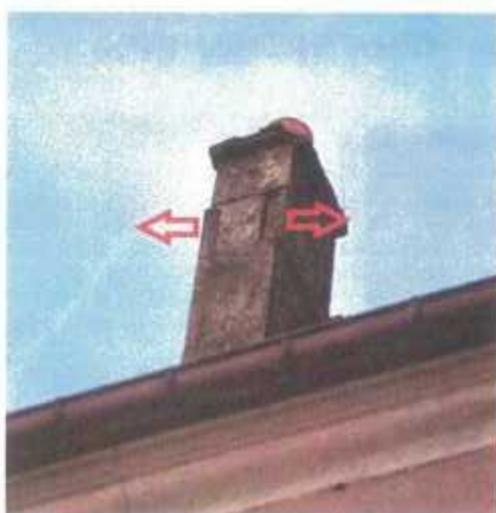
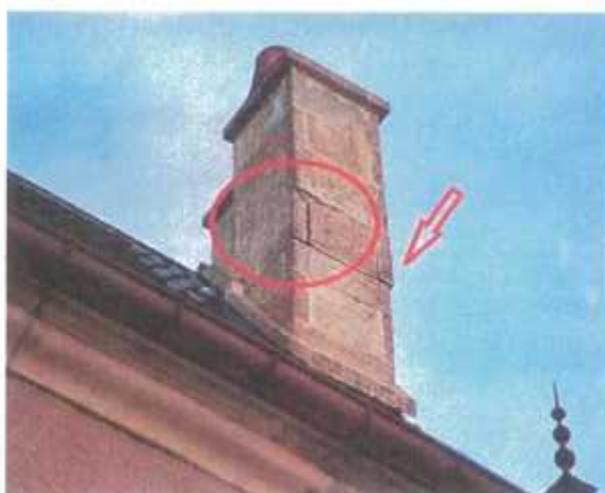
**Photos Girecourt 5 – Château – Cheminées déstabilisées – Ecartement des pierres**  
**La cheminée de droite a été refaite il y a deux ans**

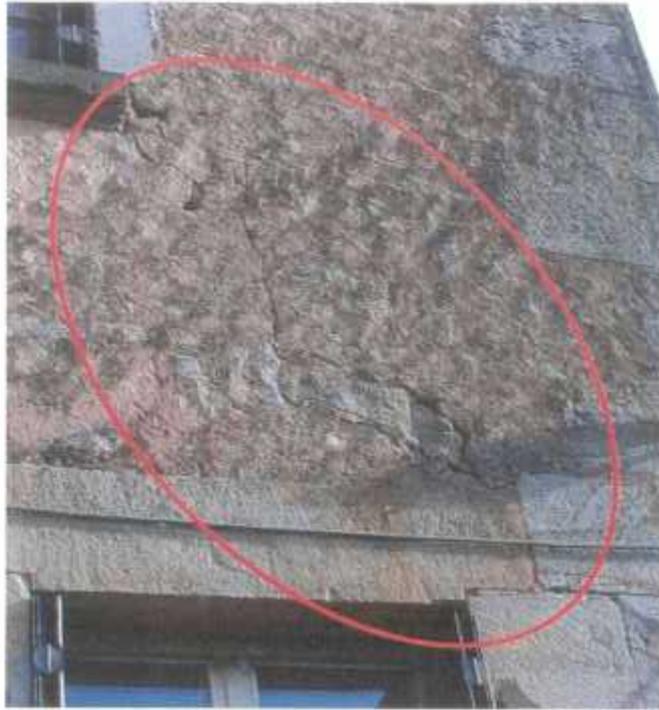
A Jeanménil, le séisme a été largement ressenti. Une maison a été évacuée. Cette maison ancienne était en mauvais état et a été largement fissurée (fissures traversant les murs) (**photos Jeanménil 1 à 7**).

**Photo Jeanmènil 3 – Fissuration importante d’une maison évacuée – Détail façade Ouest**

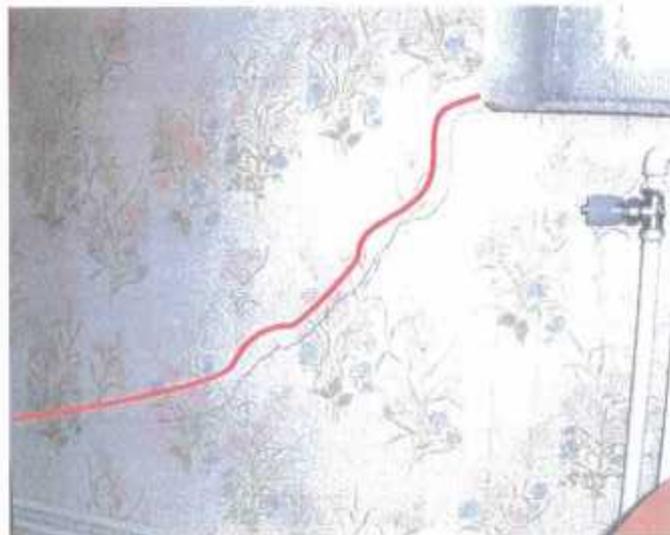
**Photo Jeanménil 7 – Fissuration importante en coin de fenêtre – Façade Ouest**

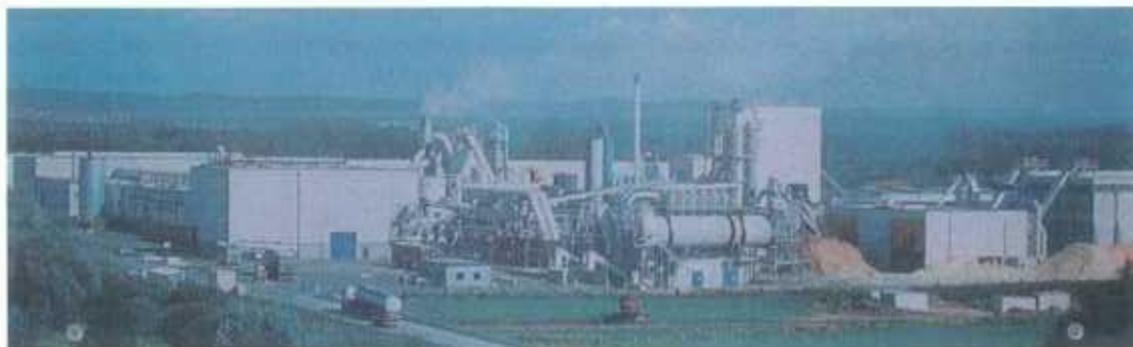
**Photo Rambervillers 1 – Usine EGGER (Sud-Ouest de Rambervillers)  
La cheminée d'une quarantaine de mètres est intacte**

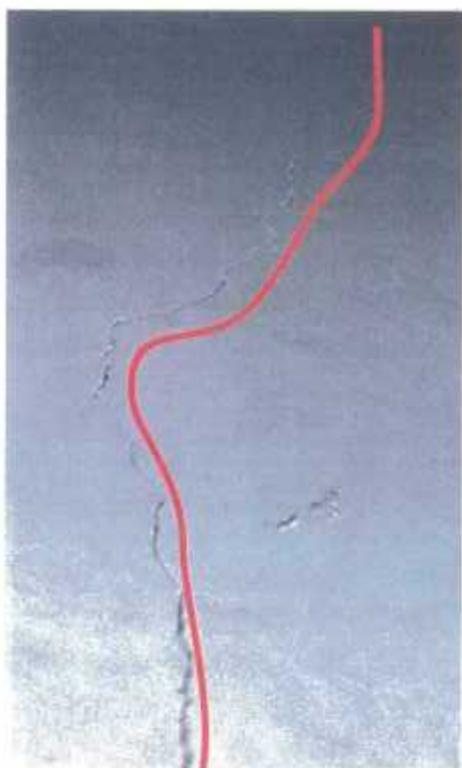
**Photo Rambervillers 4  
Usine EGGER – Dalle béton fissurée  
sur la longueur du bâtiment**

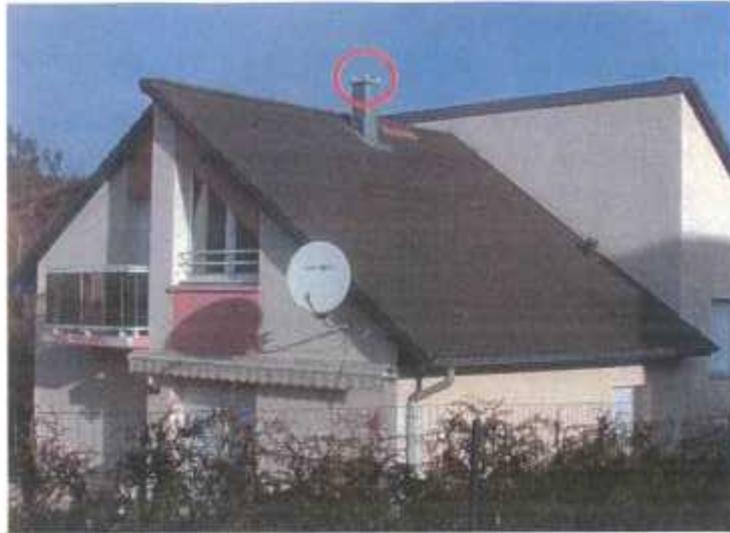
**Photo Saint-Dié 3 – Haut de la rue Gaston Save, côté Est - Chapeau de cheminée tombé –  
lotissement récent**

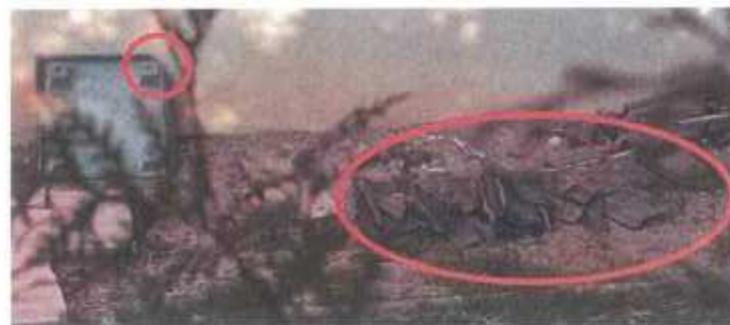
**Photo Saint-Dié 5 – Haut de la rue Gaston Save, côté Est - Chapeau ébréché , tuiles cassées  
lotissement récent - Détail**

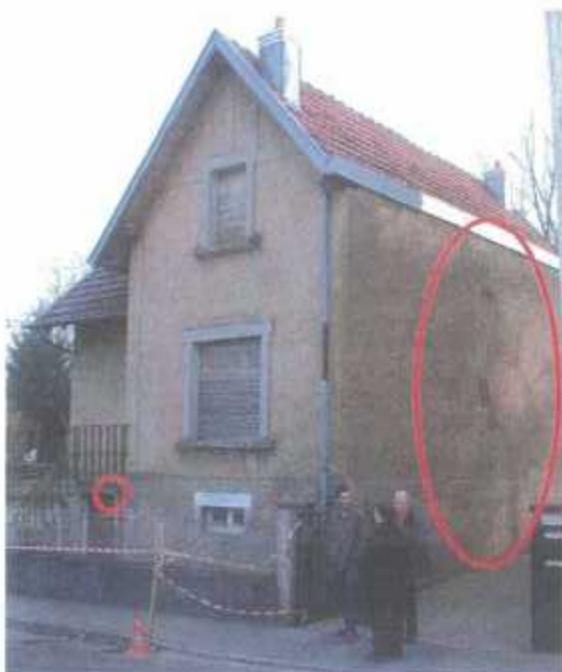
**Photo Saint-Dié 10**  
Rue Gaston Save côté Est  
Façade avant Ouest  
Mur fortement fissuré – Maison évacuée

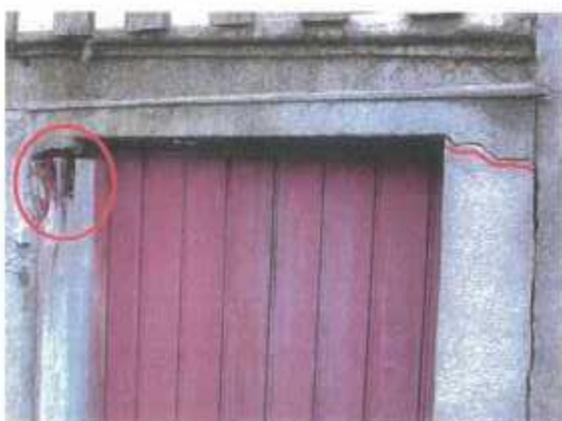
**Photo Saint-Dié 11**  
Rue Gaston Save côté Est  
Façade avant Ouest  
Montants de porte fissurés en tête

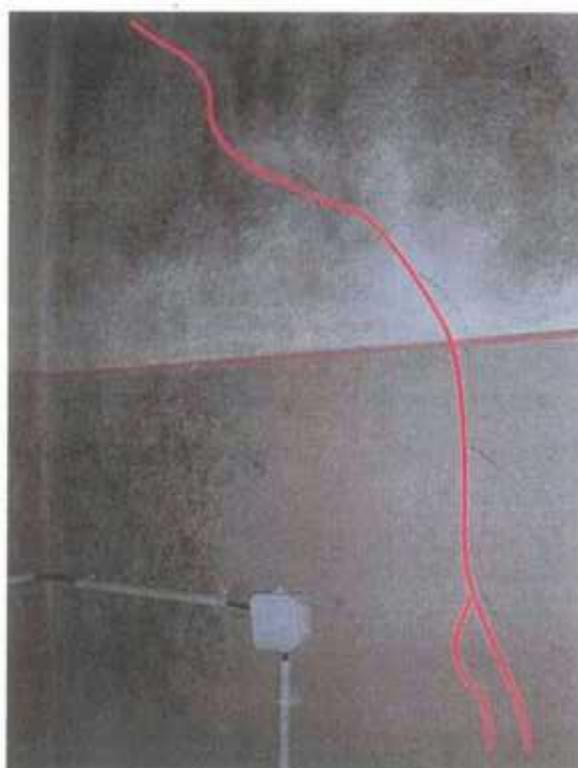
L'Espace Georges Sadoul, salle de spectacle et ancien cinéma localisé Quai Sadi Carnot est un bâtiment ancien de vulnérabilité A. De nombreuses fissures sont visibles sur les murs et aux jointures des plafonds et des murs (**photos Saint-Dié 16 à 20**). Plusieurs colonnes en bois léger de type contre plaqué se sont écartés des murs (fissure verticale) et se sont fissurés aux raccords (fissure horizontale) en écaillant la peinture (**photo Saint-Dié 21**).

**Photo Saint-Dié 16 – Quai Sadi Carnot – Espace Georges Sadoul – Fissuration des murs**

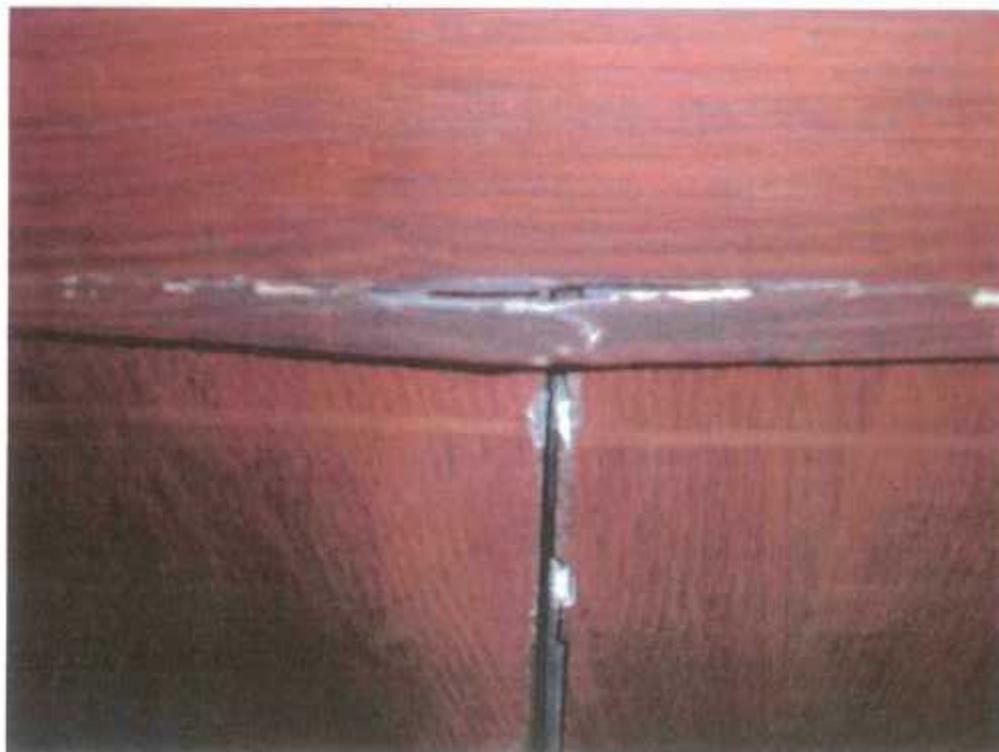
Dans l'Eglise jouxtant le Centre de cure médicale de long séjour de Foucharupt, rue Léon Jacquerez, des boiseries se sont trouvées compressées et écaillées suite au mouvement (**photos Saint-Dié 22 et 23**). Le long de la nef, aucun dommage apparent n'est visible. De larges fissures centimétriques parcourent la nef sur toute la longueur sans avoir apparemment bougé suite au séisme (absence de débris de plâtre au sol). En revanche, de nombreux débris de plâtre sont visibles dans le transept ouest témoignant d'un rejeu des fissures existantes au plafond (**photo Saint-Dié 24**).

**Photo Saint-Dié 23 – Eglise jouxtant le Centre de cure médicale de long séjour de Foucharupt – Boiseries compressées et écaillées - Détail**

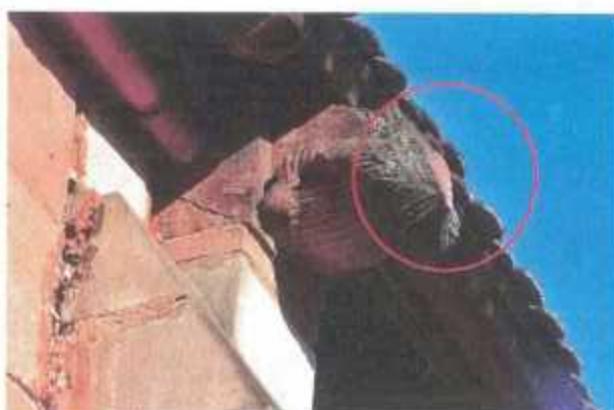
La Cathédrale (XIIème – XVIIIème siècle) (**photos Saint-Dié 25 et 26**) a bien résisté au séisme. Le gardien ne nous a signalé aucun dommage. Seule, une gargouille nommée « l'Iroquoise » a été sectionnée dans le cloître de la Cathédrale datant de la 2<sup>ème</sup> partie du XVème siècle (**photos Saint-Dié 27 à 29**). L'une des raisons possibles a cette cassure est la localisation de cette gargouille à l'extrémité de deux blocs de structure différente (**photo Saint-Dié 30**). Les fissures, vraisemblablement préexistantes des voûtes de la partie ancienne du cloître (**photos Saint-Dié 31 et 32**) se sont certainement élargies (nombreux impacts au sol). De même, les arcs accolés au mur longitudinal du cloître ont certainement bougé lors de la secousse, laissant tomber des morceaux de plâtre initialement entre l'arc et le mur (**photo Saint-Dié 33**).

**Photo Saint-Dié 28**  
**Cloître (XVème – XVIème)**  
**gargouille « l'Iroquoise »**  
**Seule gargouille s'étant brisée**

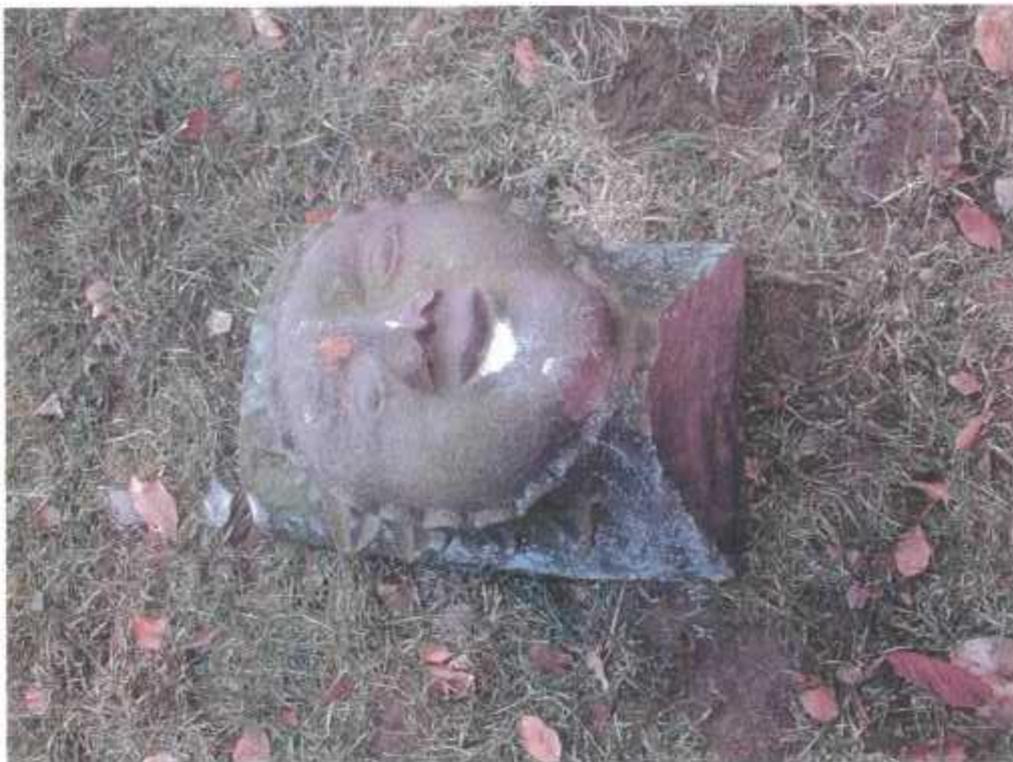
Photo Saint-Dié 29 : Cloître (XVème – XVIème) - gargouille « l'Iroquois » brisée

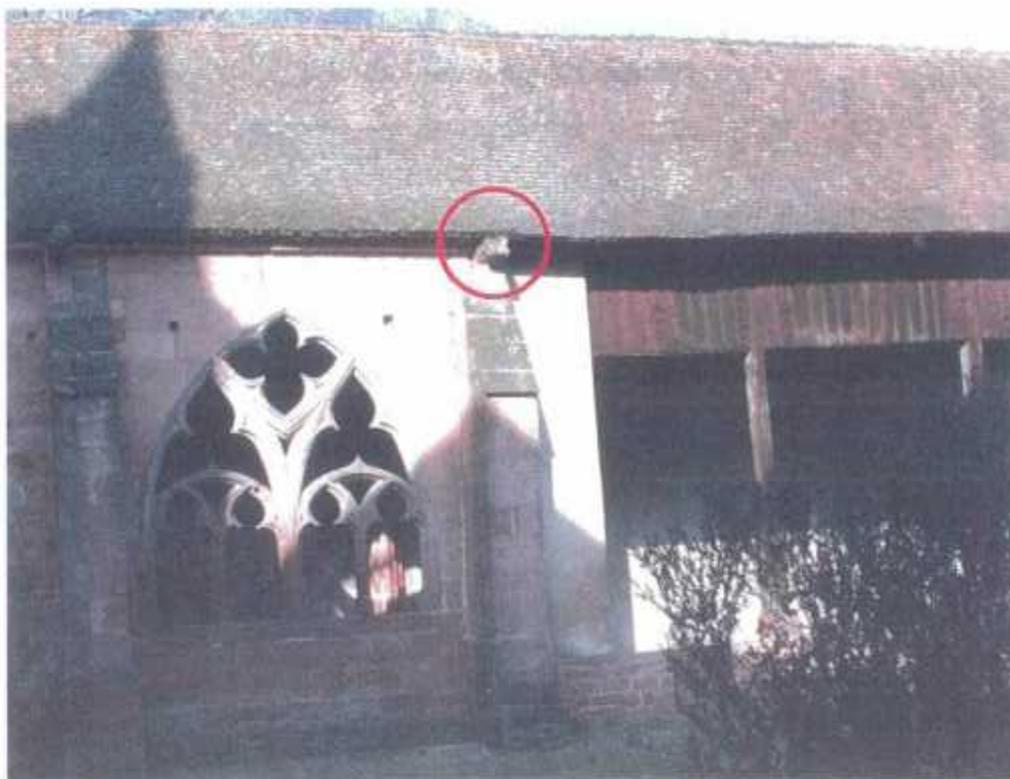
Photo Saint-Dié 30 : Cloître (XVème – XVIème) - gargouille « l'Iroquois » brisée  
Cette gargouille se situe à l'extrémité de deux blocs de construction différente

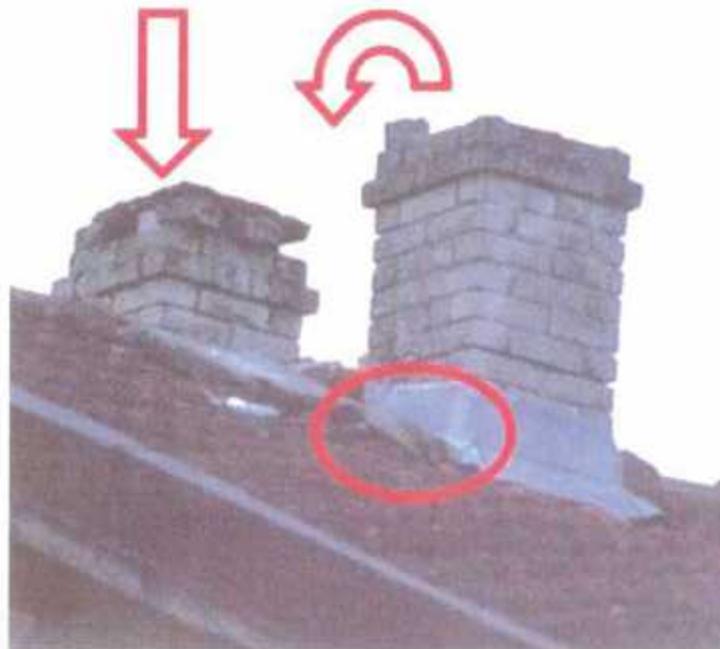
Photo Sainte-Hélène 2 – Cheminée endommagée - Détail

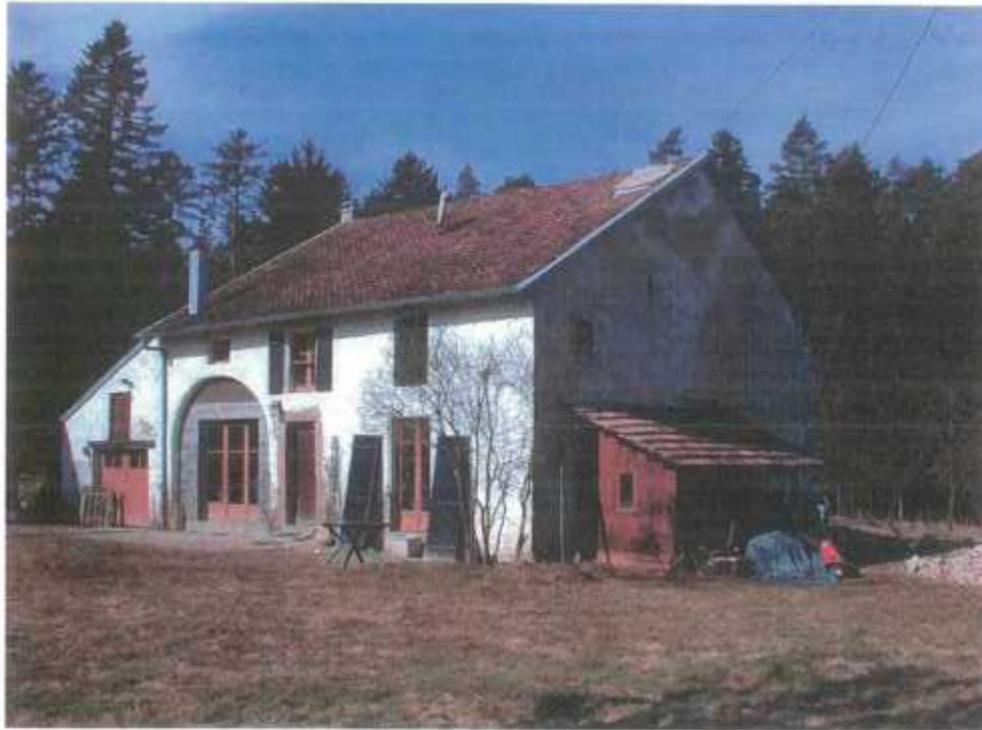
A Saint-Remy, la population a bien ressenti le séisme. Les personnes interrogées n'ont pas signalé de chutes d'objet. Deux à trois cheminées auraient été endommagées. Une maison a été évacuée au Lieu-dit « Les Grande Hyères » en raison de fissurations trop importantes et d'une toiture menaçant de glisser. Il est très difficile de savoir ce qui s'est réellement passé. La maison était ancienne et en cours de restauration. Les fissures étaient-elles préexistantes ? Certains murs porteurs étaient-ils en train d'être rénovés. La maison fermée n'a pas pu être visitée, mais des travaux important semblaient en cours. Des témoins sur les principales fissures ont été placés probablement après le séisme. (**photos Saint-Remy 1 à 6**)

**Photo Saint-Remy 1 – Lieu dit « Les Grandes Hyères » - Maison évacuée**

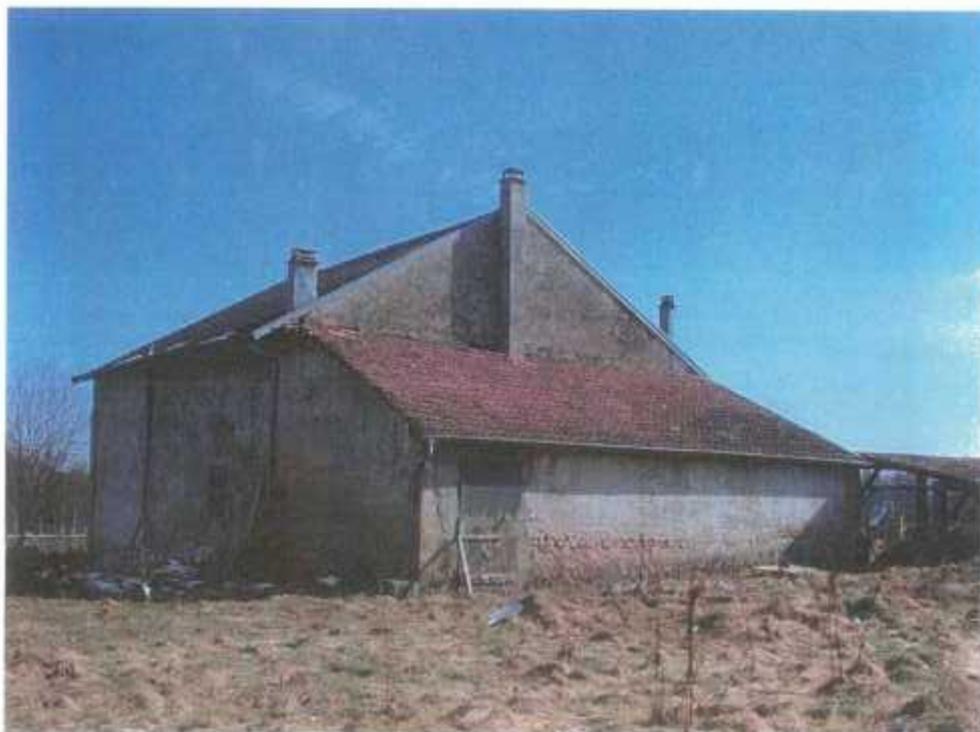
**Photo Saint-Remy 2 – Lieu dit « Les Grandes Hyères » - Maison évacuée**

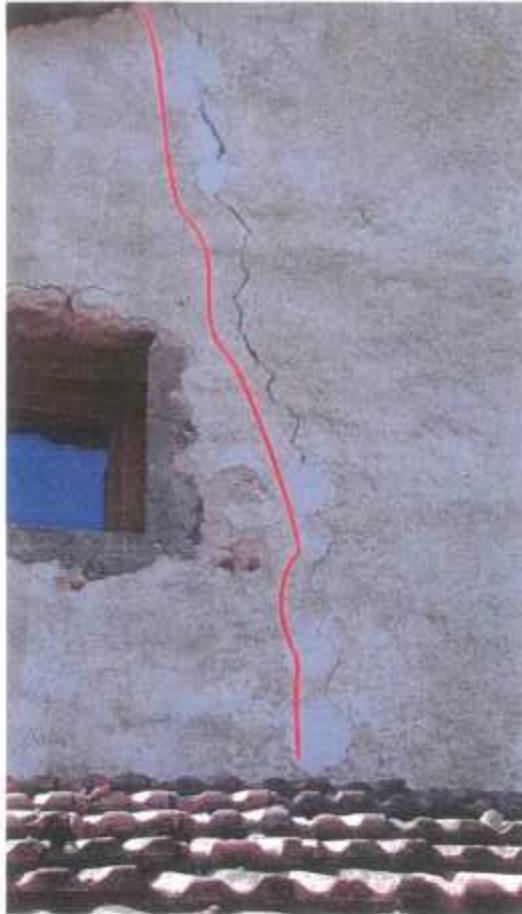
**Photo Saint-Remy 3 – Les Grandes Hyères - Fissures larges avec témoins - Façade SW**
