# Le séisme de Rambervillers (Vosges) du 22 février 2003

**BRGM/RP-52273-FR**  
avril 2003

**P. Dominique et B. Le Brun**

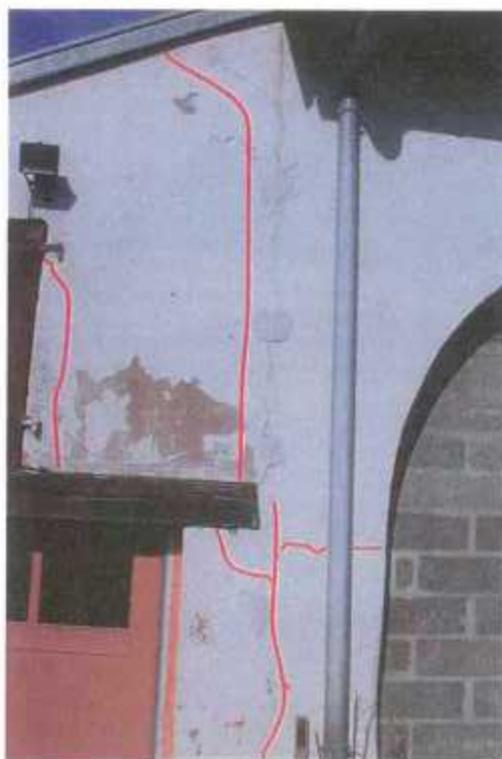
A Saint-Remy, la population a bien ressenti le séisme. Les personnes interrogées n'ont pas signalé de chutes d'objet. Deux à trois cheminées auraient été endommagées. Une maison a été évacuée au Lieu-dit « Les Grande Hyères » en raison de fissurations trop importantes et d'une toiture menaçant de glisser. Il est très difficile de savoir ce qui s'est réellement passé. La maison était ancienne et en cours de restauration. Les fissures étaient-elles préexistantes ? Certains murs porteurs étaient-ils en train d'être rénovés. La maison fermée n'a pas pu être visitée, mais des travaux important semblaient en cours. Des témoins sur les principales fissures ont été placés probablement après le séisme. (**photos Saint-Remy 1 à 6**)

**Photo Saint-Remy 6 – Les Grandes Hyères - Fissuration du mur avec témoins, Façade S-E**
