# Risques naturels liés aux mouvements de terrain en Savoie durant l'année 2006

# Synthèse des interventions géologiques effectuées par le BRGM

BRGM/RP 55547-FR  
Septembre 2007

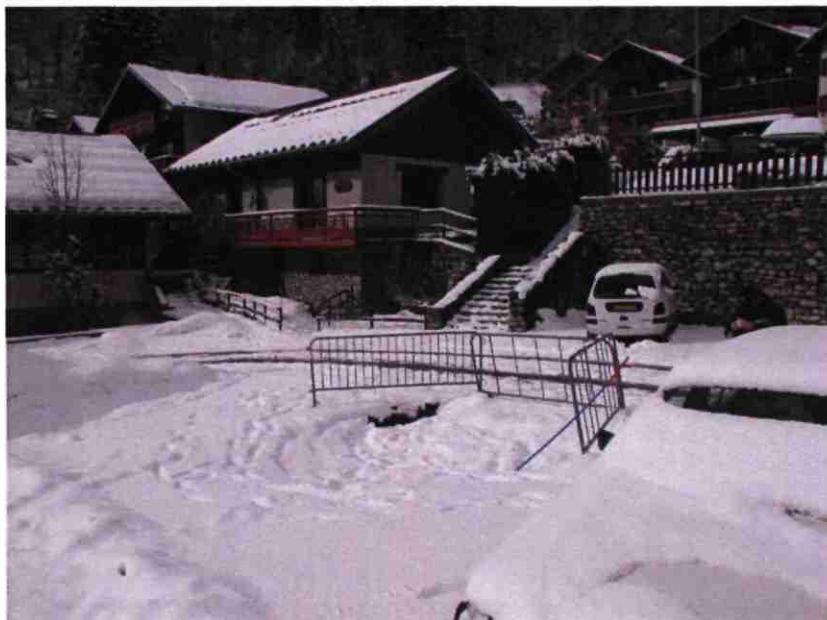
Illustration 3 : vue de l'effondrement en direction de l'Ouest

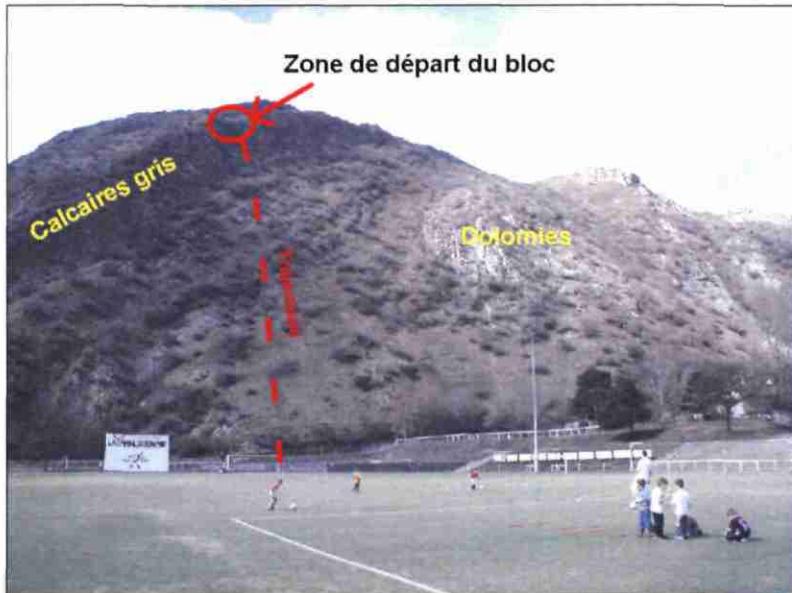
Illustration 5 : Montagne du Pas du Roc et zone de départ

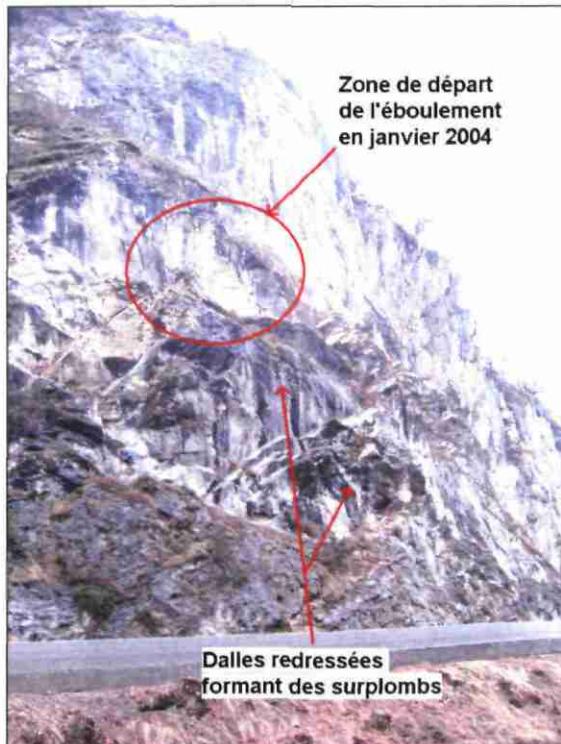
Illustration 6 : Zone de l'éboulement de janvier 2004 (zone 5)

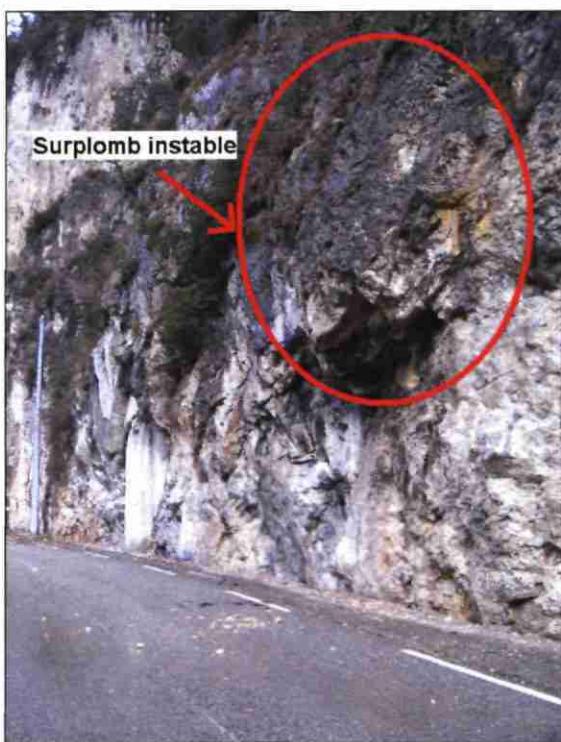
Illustration 8 : Surplomb instable (zone 3)

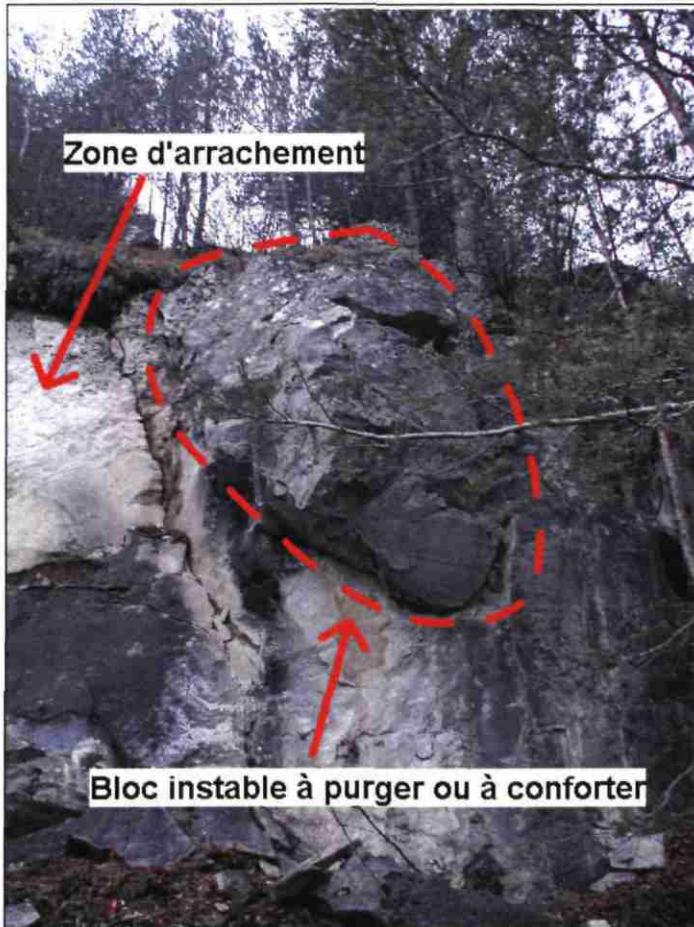
Illustration 5 : Bloc instable

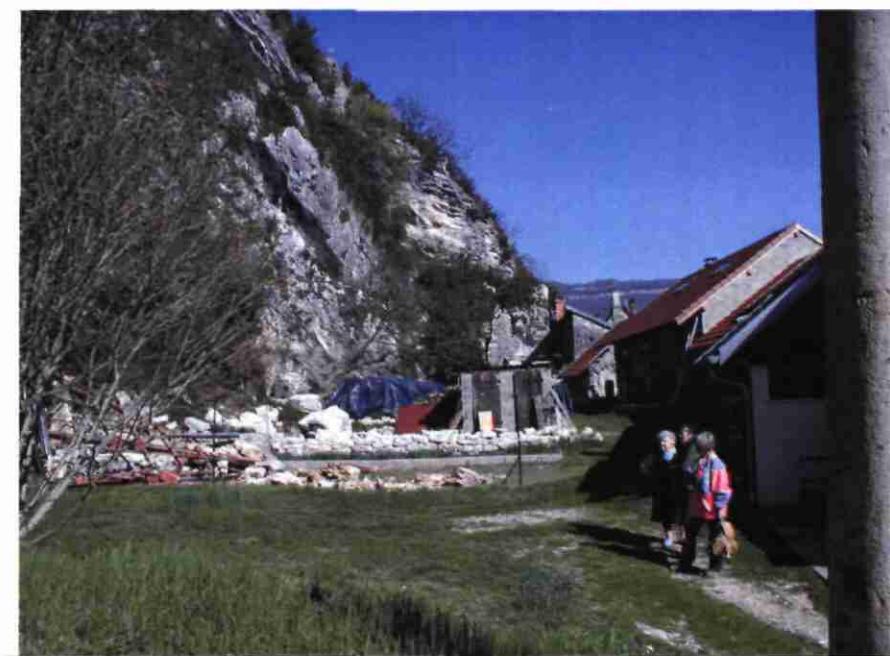
*Illustration 4 : Éboulement - vue de côté*

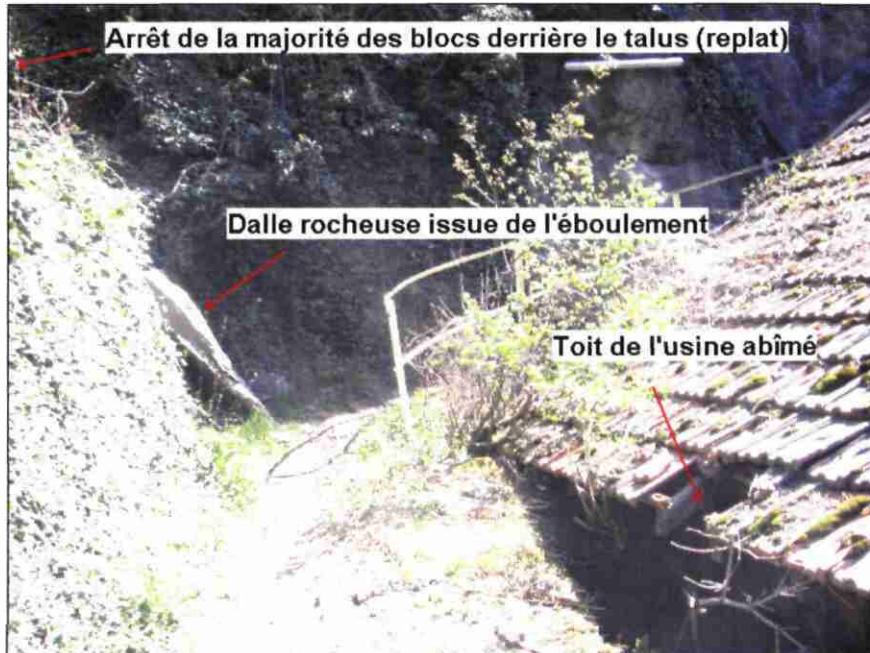
Au droit de l'usine d'alumine ALCAN, plusieurs  $m^3$  de rocher se sont détachés du sommet d'un éperon rocheux à environ 30 m au-dessus de l'usine. Côté Est de l'éperon, les blocs ont endommagé la prise d'eau de l'usine et côté Ouest, ils ont atteint le toit d'un bâtiment. L'examen de l'éperon montre que le risque d'un nouvel éboulement est fort. Dans l'immédiat, il importe de limiter la circulation des ouvriers sur le chemin qui mène à cette prise d'eau. Dans les meilleurs délais (1 mois), nous recommandons la réalisation d'une étude géotechnique comprenant une analyse blocométrique et trajectographique ainsi que le dimensionnement de solutions de protection -a priori écrans dynamiques (écrans déformables de filets).

Illustration 5 - Usine Alcan -  
Zone de réception –côté Ouest  
de l'éperon

- Dans l'immédiat, de limiter autant que possible les déplacements sur ce chemin (aménagement d'un circuit d'accès à la prise d'eau à l'intérieur de l'usine) en particulier en période de gel/dégel et moins de 48 H après une forte pluie.
- Dans les meilleurs délais (1 mois), de lancer une étude géologique de cet éperon rocheux comprenant : une analyse blocométrique des masses instables, une étude trajectographique et la définition de parades envisageables des deux côtés de l'éperon. A priori, nous pensons qu'une solution de type « écran dynamique » (écran déformable de filet) pourrait être adaptée au problème. Cette étude devra être réalisée par un bureau d'études spécialisé dans l'analyse et le traitement des risques naturels.

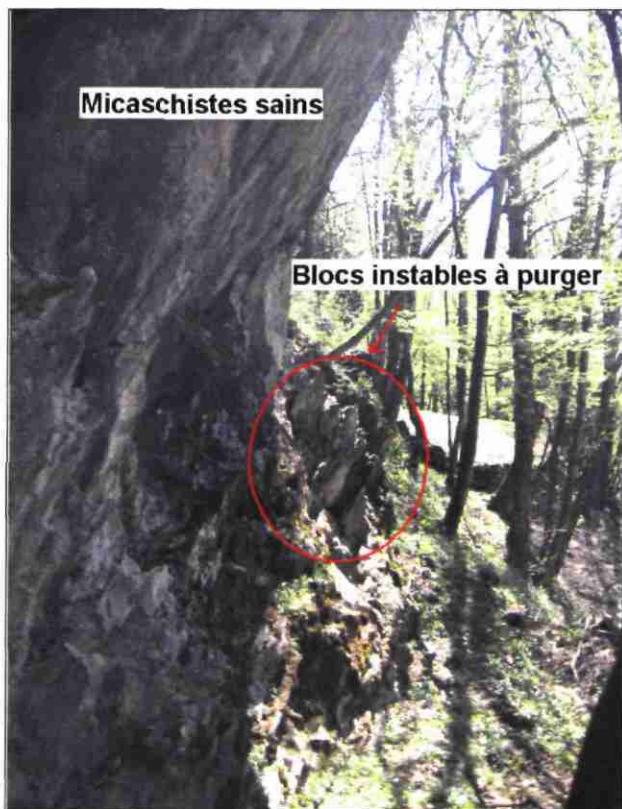
*Illustration 9 - La Cocouare - Exemple de petits blocs à purger au droit d'un des affleurements rocheux situés au-dessus du projet de construction*

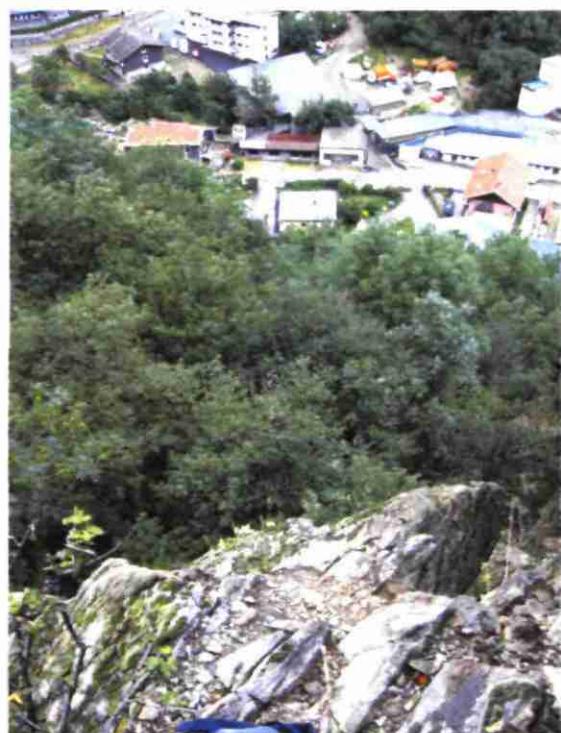
On peut toutefois remarquer que les protections passives ne s'étendent pas à l'Ouest de l'habitation MANTET alors qu'au moins 4 autres bâtiments restent potentiellement exposés aux chutes de rochers (Cf. annexe).

Illustration 4 - Vue des enjeux depuis le haut du rocher « suspect »

Il faut cependant remarquer que ces protections passives ne protègent pas la totalité du lieu-dit. En effet, quatre bâtiments situés à l'ouest du lieu-dit restent exposés à des risques de chute de rochers. Nous recommandons que ces bâtiments bénéficient du même niveau de protection que les autres secteurs du lieu-dit.

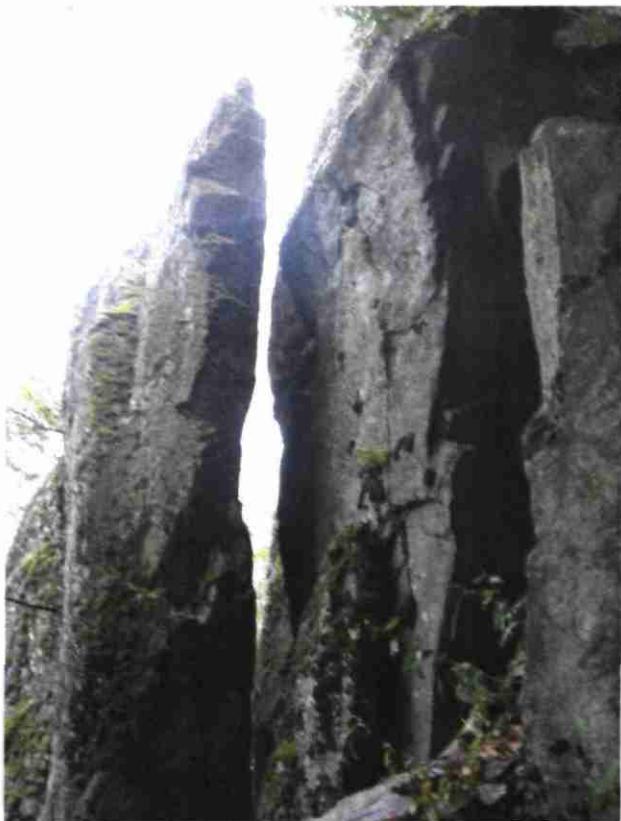
Plus généralement, ce secteur de falaise est constitué de séricito-schistes à pendage aval très redressé qui ne favorise pas les ruptures en masse en l'absence de surplombs. Par contre, les chutes de blocs, pouvant atteindre voire dépasser le  $m^3$  semblent assez fréquentes. Les blocs éboulés sont le plus souvent de forme parallélépipédique ce qui favorise les phénomènes de glissement par rapport aux phénomènes de roulement.

*Illustration 7 - Exemple de dalle très redressée à proximité du rocher « suspect ».*
