# **Hiérarchisation du risque de chute de blocs Réseau routier départemental du Gard RD 713**

Rapport final

**BRGM/RP-58975-FR**  
avril 2011

Etude réalisée dans le cadre des opérations  
de service public du BRGM PSP08LRO10

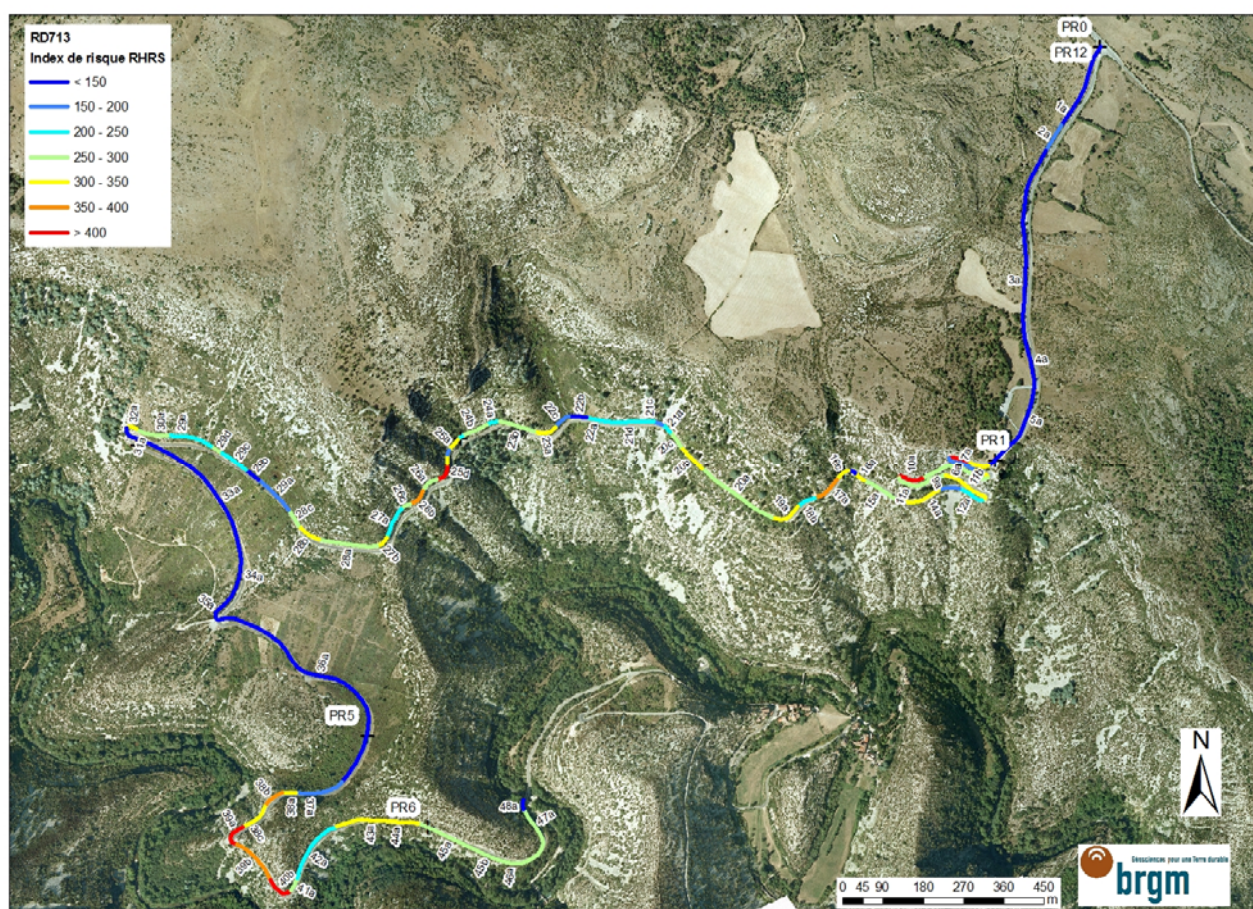
illustration 26 – Cartographie du risque de talus hiérarchisé le long de la RD713

La hiérarchisation du risque permet d'isoler 240 m de linéaire d'indice supérieur à 400 assimilé au niveau de risque le plus élevé rencontré sur l'itinéraire (qualifié de « très fort »). On note également que 265 m de linéaire est qualifié par un risque « fort ». Dans l'optique de sécurisation des tracés, les travaux de prévention / protection seront réalisés en priorité dans ce type de secteur. Les portions d'itinéraire les plus à risque concerne moins de 4% du linéaire parcouru ; à ce titre la discrimination apportée peut être jugée comme satisfaisante.

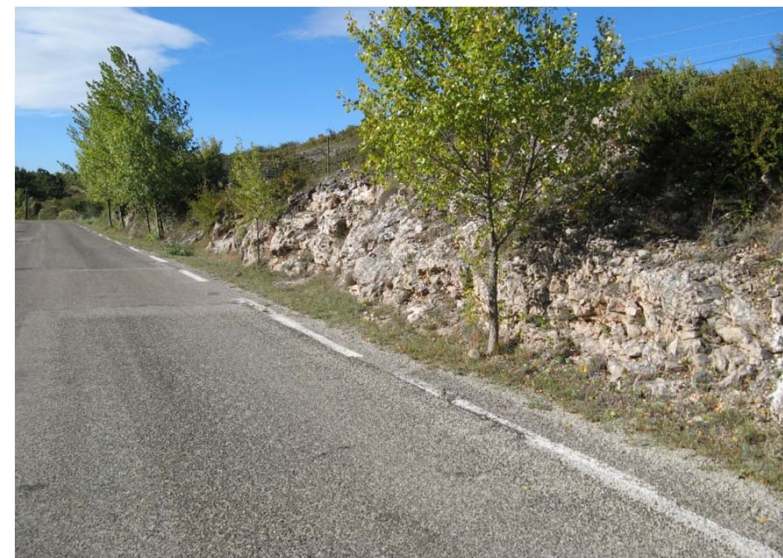
photos\img 005.jpg

Tronçon sur le Causse de Blandas

Calcaires plus ou moins karstifiés fracturés.

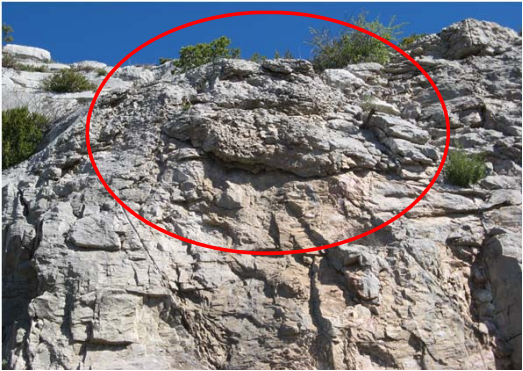
Amorce de la descente vers la Vis  
Dolomies et calcaires stratifiés (horizontalement) et fracturés.  
Ecaille instable et blocs isolés à purger.

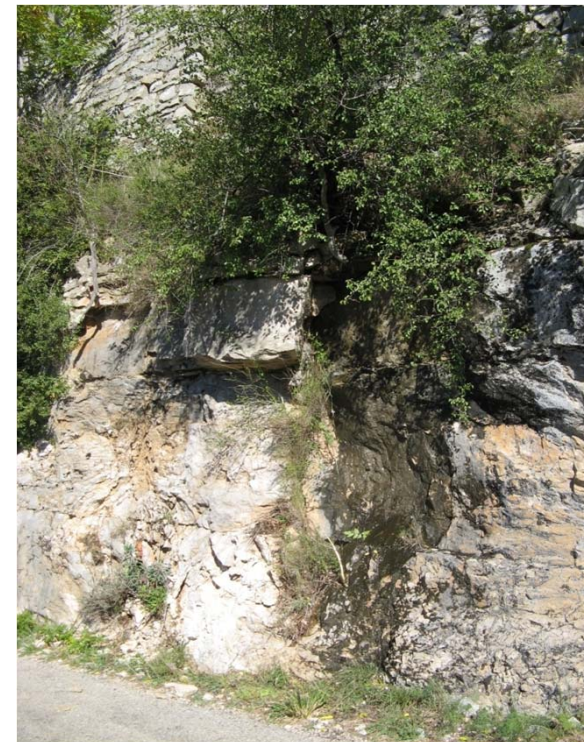
Calcaires lités régulièrement fracturés.

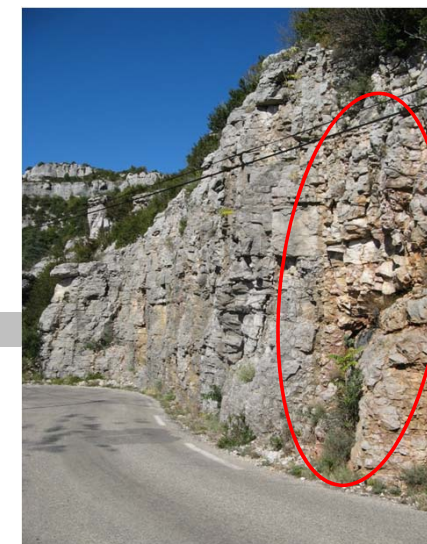
Le massif rocheux est recoupé d'une série de fractures verticale délimitant des colonnes potentiellement instables.

Calcaires lités horizontaux régulièrement fracturés. Fracturation verticale délimitant les zones de départ

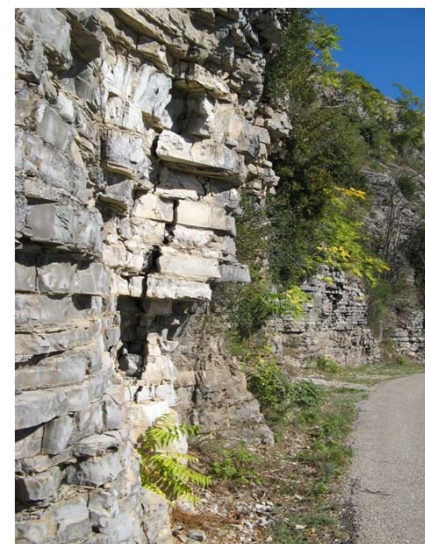
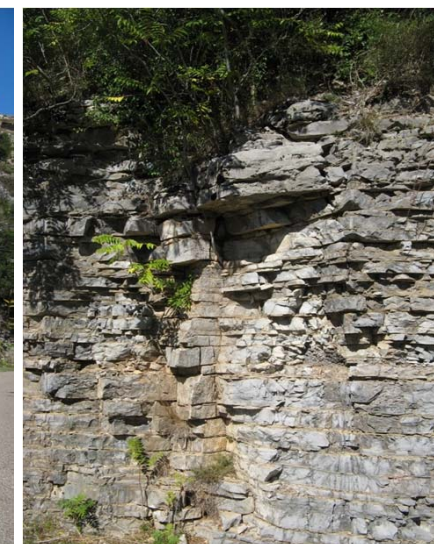
Calcaires lités horizontaux régulièrement fracturés en bancs décimétriques.

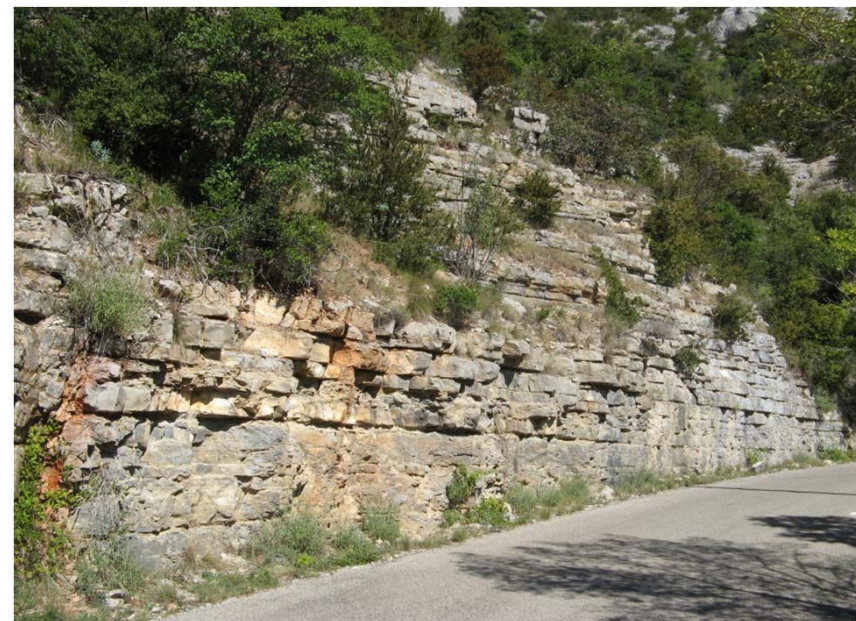
photos\img 052.jpg

Calcaires lités à interlits marneux.

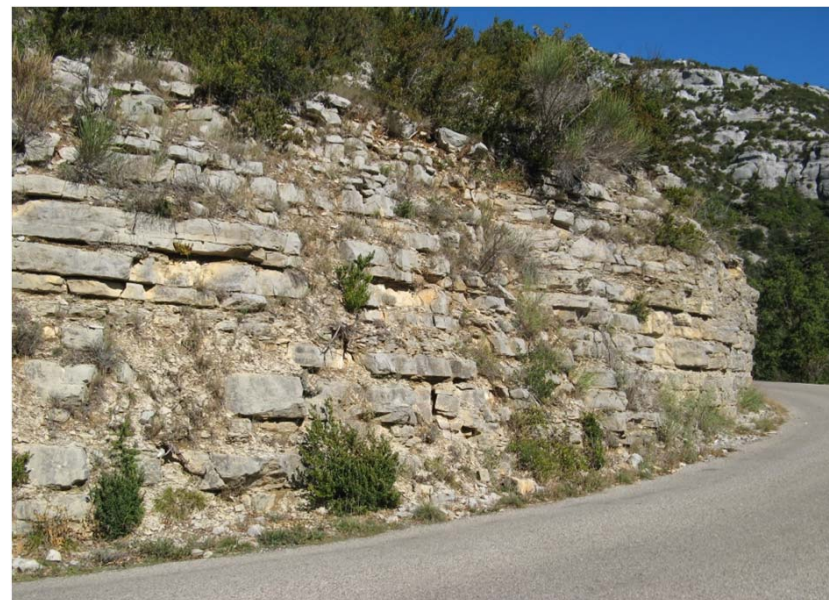
photos\img 063.jpg

Talus penté légèrement (55°) au début du tronçon favorisant a propagation vers chaussée, redressé dans le virage sans visibilité.

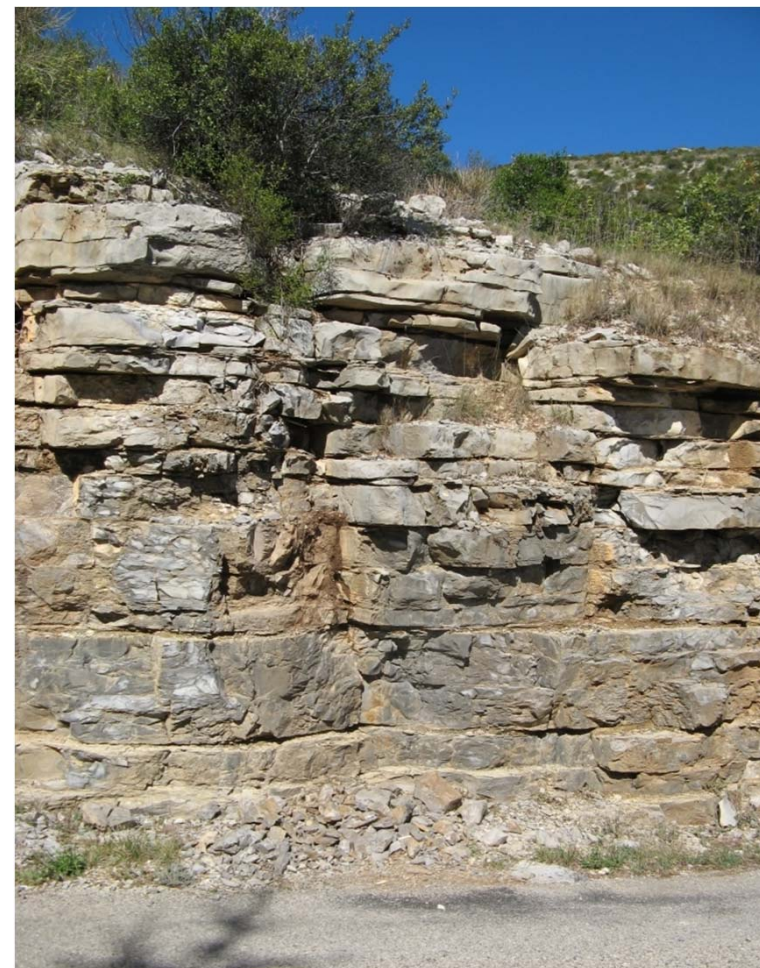
Calcaires régulièrement stratifiés (interlits marneux peu épais). Chutes de pierres locales et qq dièdres isolés.

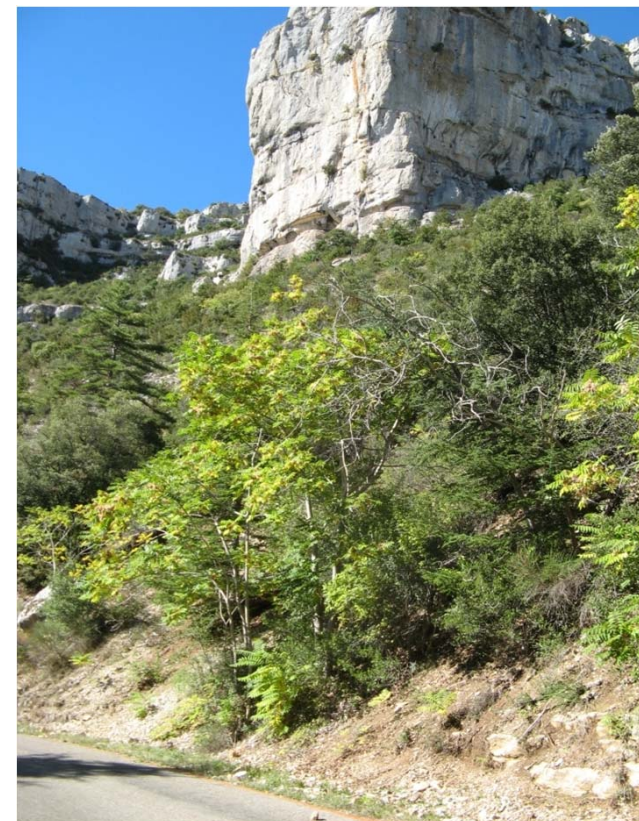
photos\img 093.jpg

Zone d'éboulis localement stables (végétalisés), mais zone de glissement actif au PR 2+890

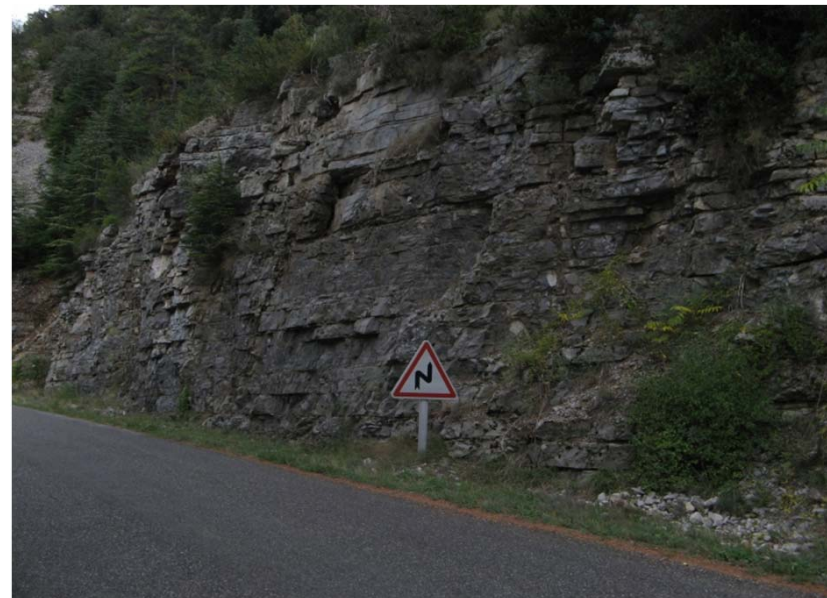
photos\img2 005.jpg

Zone très fracturée : calcaires lités décomprimés, petits éboulements (2 à 3 m3 max) possibles par décompression

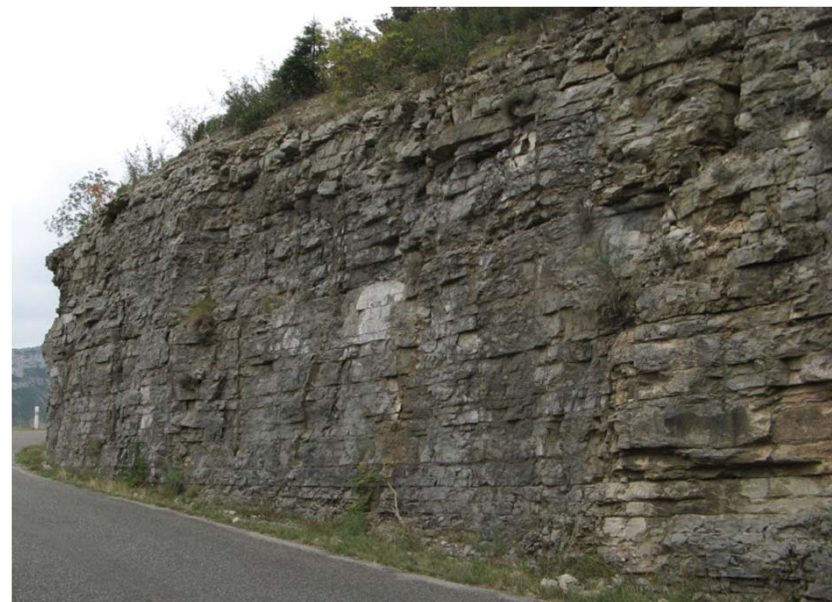
photos\img2 008.jpg

Zone très fracturée : calcaires lités décomprimés, petits éboulements (2 à 3 m<sup>3</sup> max) possibles par décompression de la tête de talus = purges envisageables

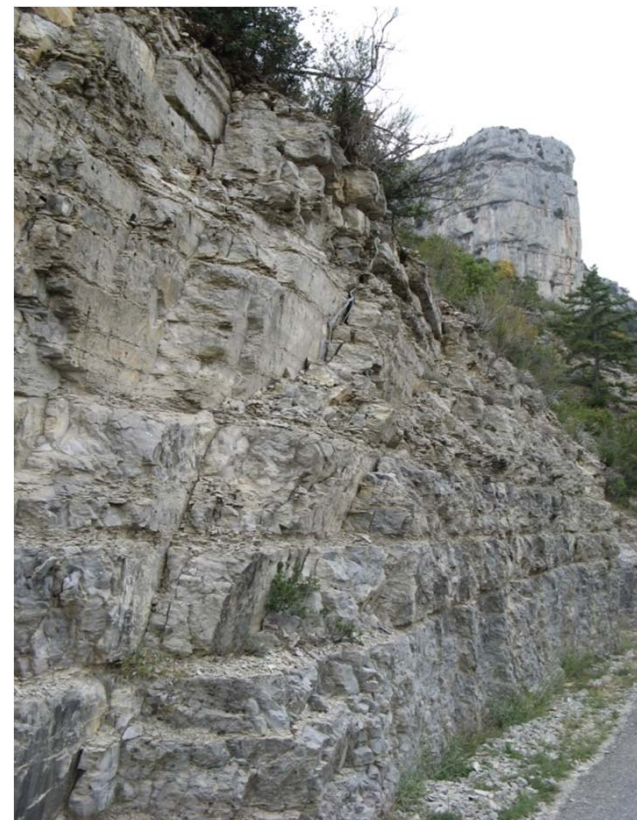
photos\img2 019.jpg

Zone très fracturée : calcaires lités décomprimés, petits éboulements possibles par décompression

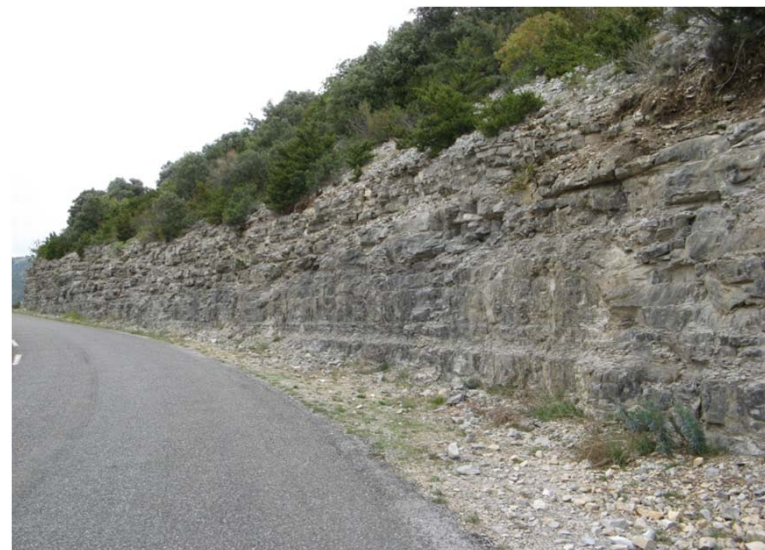
**Commentaire**

Zone très fracturée : calcaires lités décomprimés, petits éboulements possibles par décompression

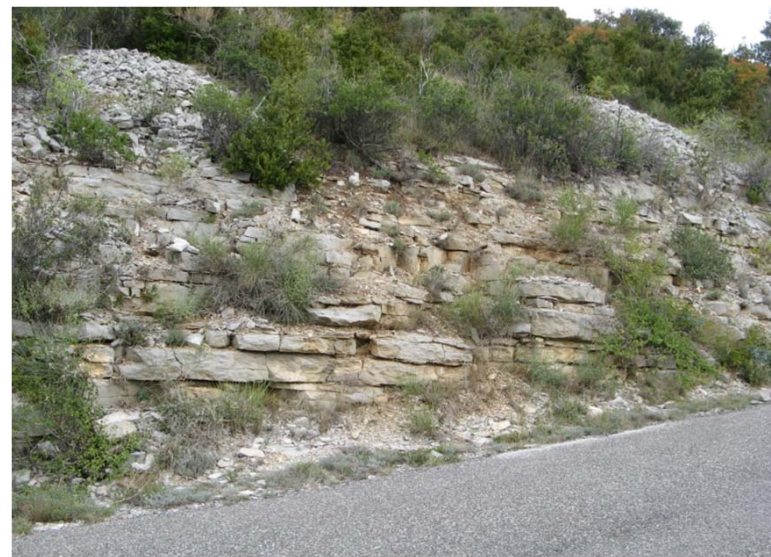
photos\img2 036.jpg

**Commentaire**

Talus penté environ 50° en continuité avec éboulis vifs : remobilisation potentielle de blocs éboulés plus que chutes dièdres.

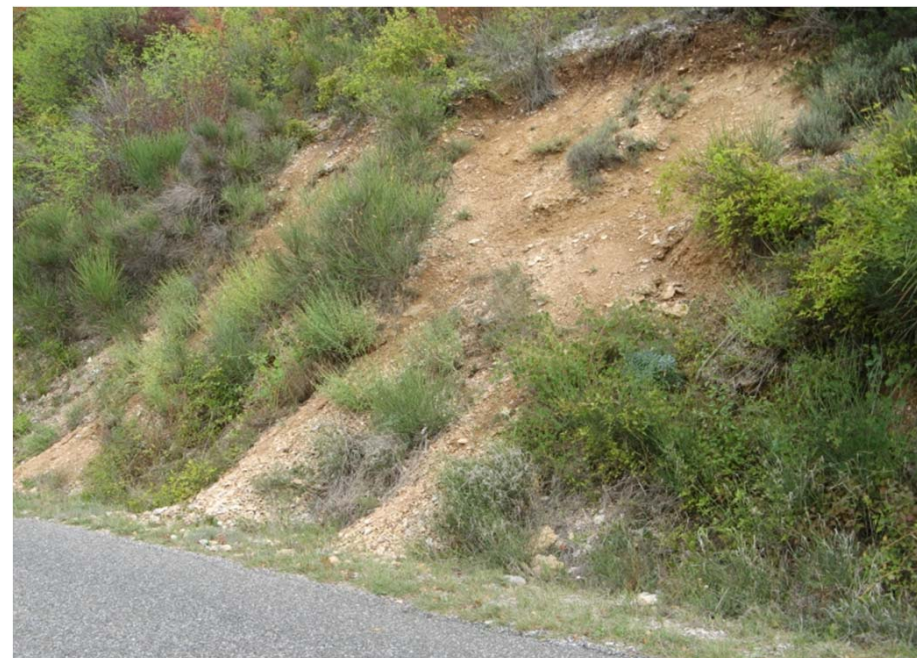
photos\img2 040.jpg

**Commentaire**

Zone d'éboulis partiellement végétalisée. Petits glissements superficiels isolés.

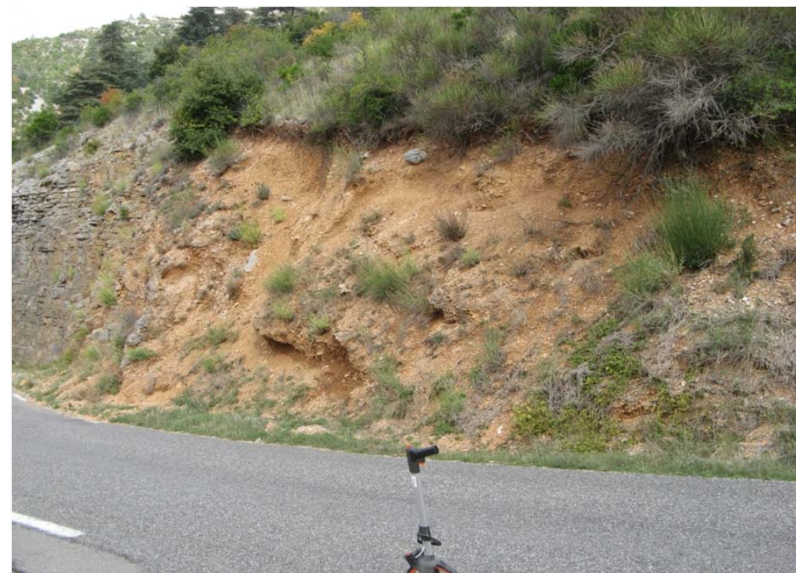
photos\img2\_050.jpg

**Commentaire**

Zone de colluvions / éboulis +/- consolidés. Remobilisation potentielle de pierres et risque de glissement superficiel

Pb au contact avec zone 32 = possibilité de glissement lesté à l'interface colluvions / calcaires fracturé (longueur # 20 m).

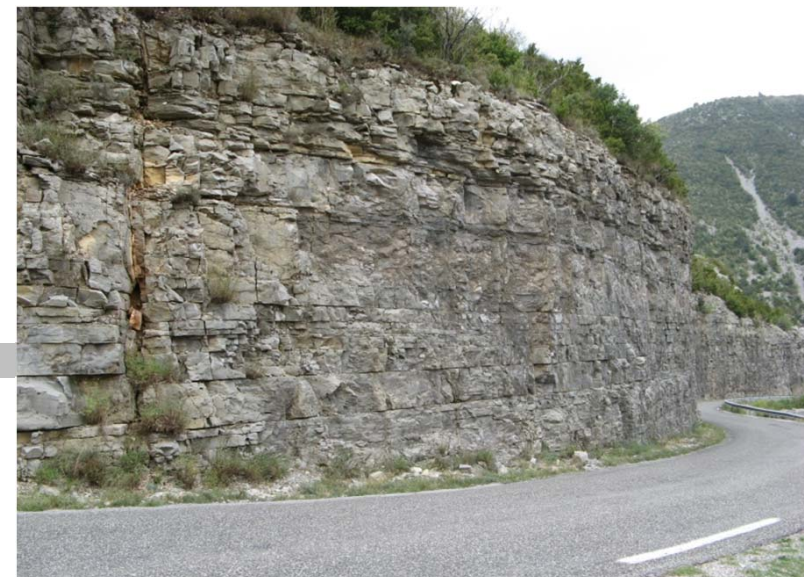
Le tronçon d'une longueur de 350 m (38b => 40b) montre une hauteur de talus comprise entre 7 m 9 m environ.

- 38b -> 39a : 180 m : calcaires sont régulièrement lités et fracturés avec bonne cohésion d'imbrication de la base du parement (5 m).

**PROPOSITION DE MISE EN SECURITE**

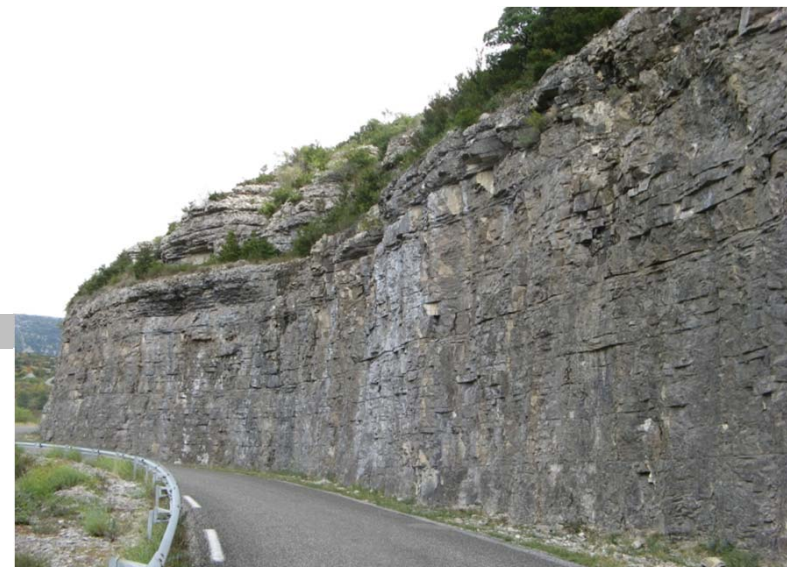
**Commentaire**

Calcaires lités assez régulièrement. Bonne imbrication et fermeture des joints en partie basse.

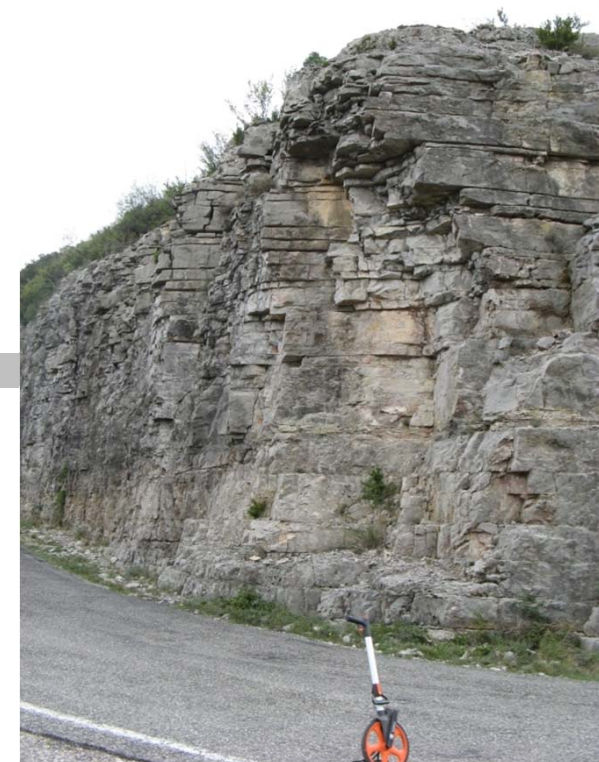
**Commentaire**

Calcaires lités assez régulièrement. Orientation du talus favorable aux instabilités localement.
