# Exposition de la RD242 (route d'Ilet à Cordes) aux risques naturels et propositions de sécurisation

Rapport de phase 2 – Propositions de programme  
de sécurisation

BRGM/RP-59311-FR  
Décembre 2010

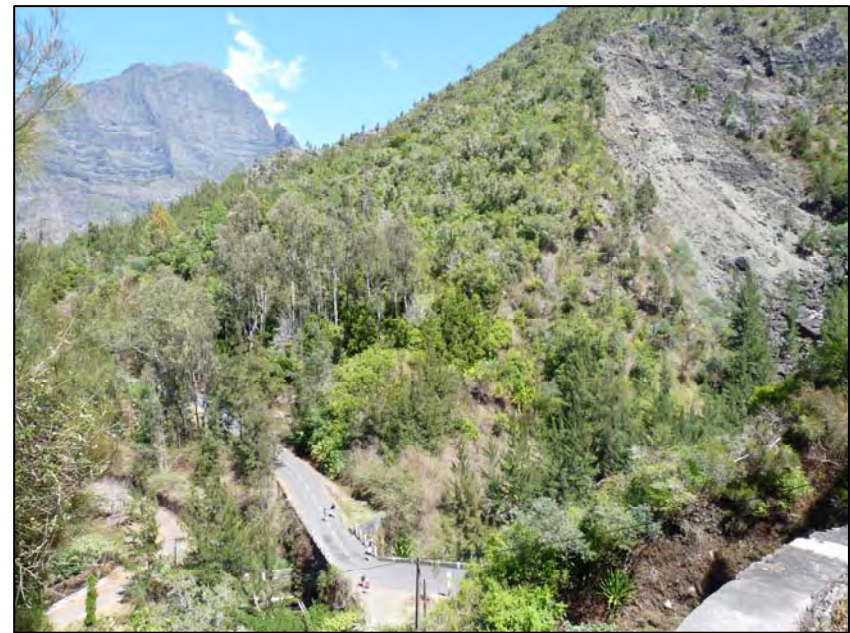
L'escarpement rocheux, constitué de dépôts d'avalanche de débris massifs, fait 10 à 20 m de hauteur environ, incliné à 80°. Les affleurements sont localement recoupés par des dykes d'épaisseur inframétriques. Quelques blocs métriques à plurimétriques sont susceptibles de venir impacter la chaussée. Il n'y a pas de fossé en pied de talus.

Vue générale du versant depuis les Rampes

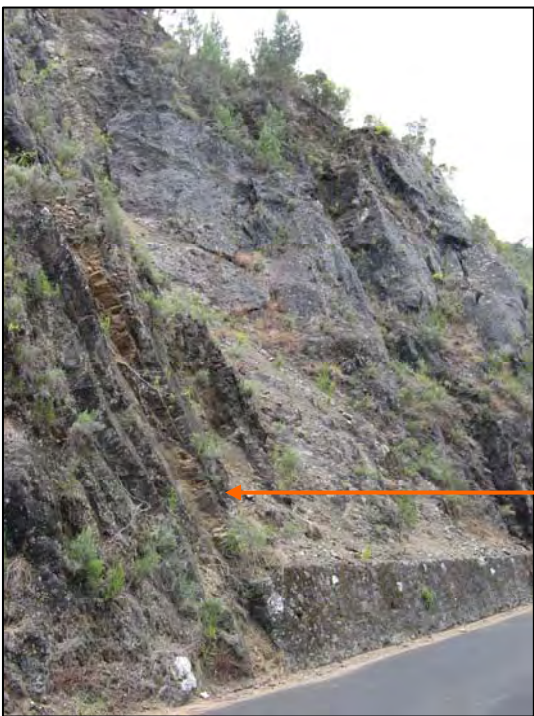
Dyke

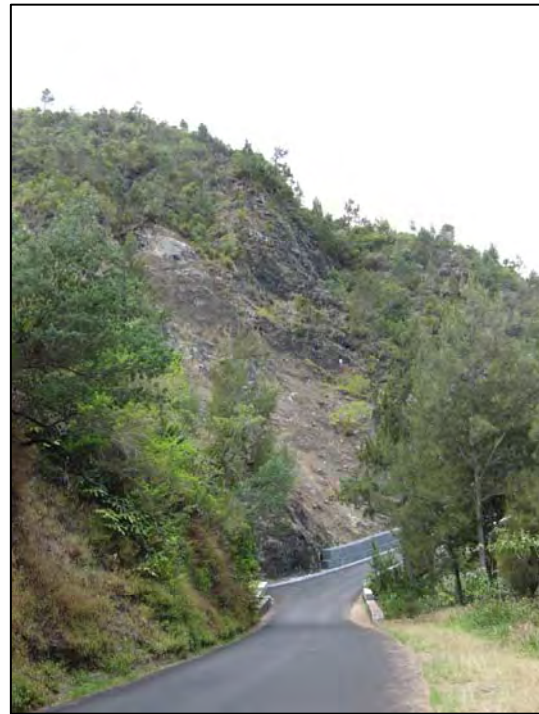
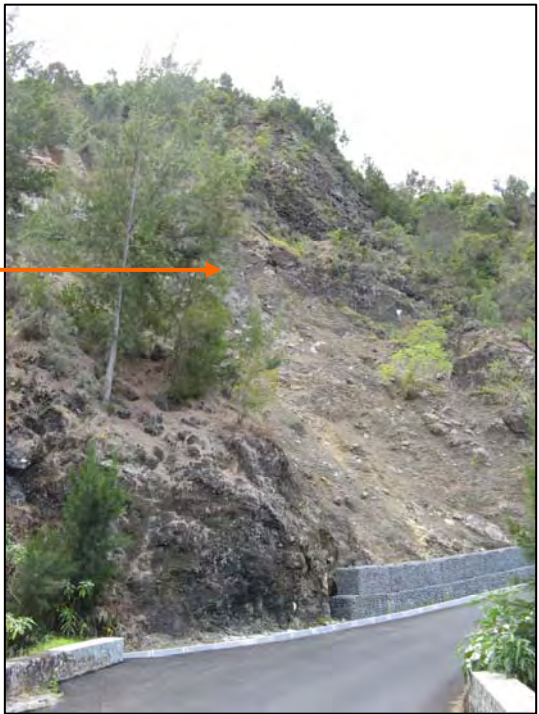
Cicatrice d'arrachement (RG de la ravine)

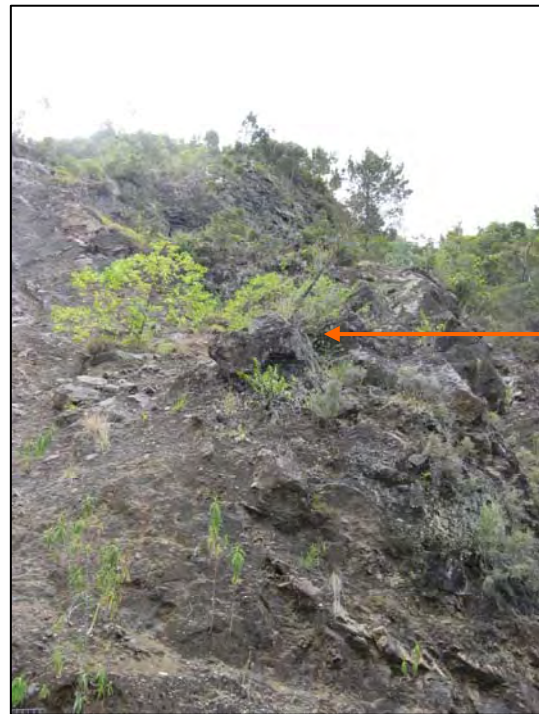
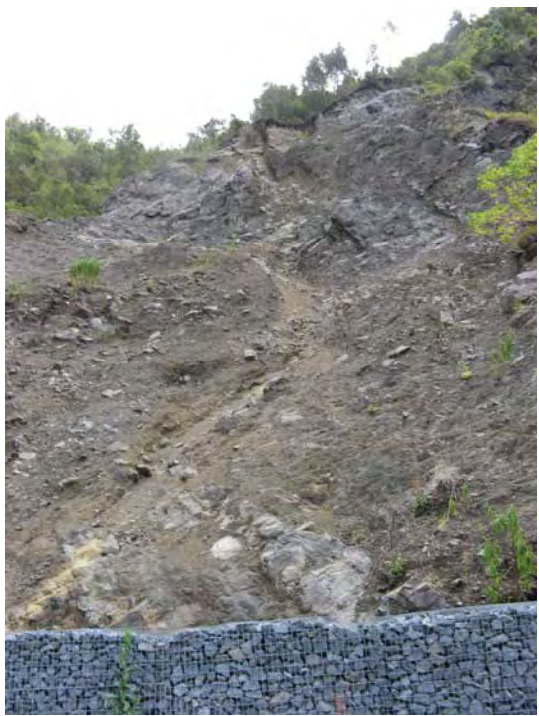
Bloc métrique en surplomb

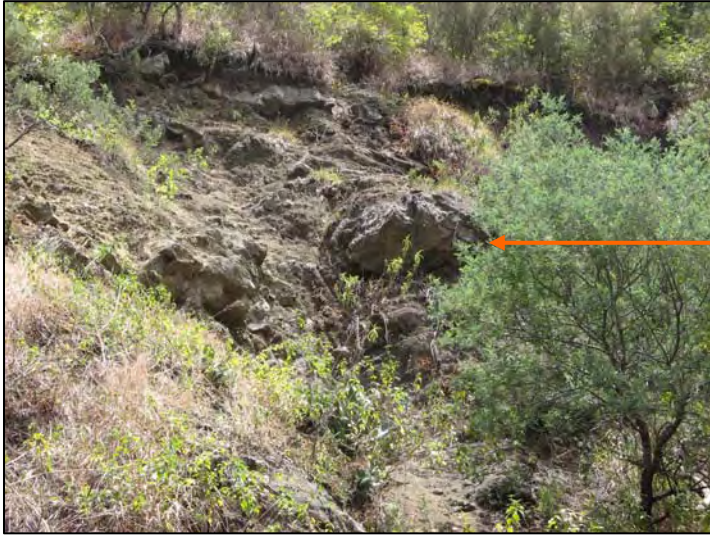
Rive gauche de la ravine

Bloc en surplomb

Cicatrice d'arrachement

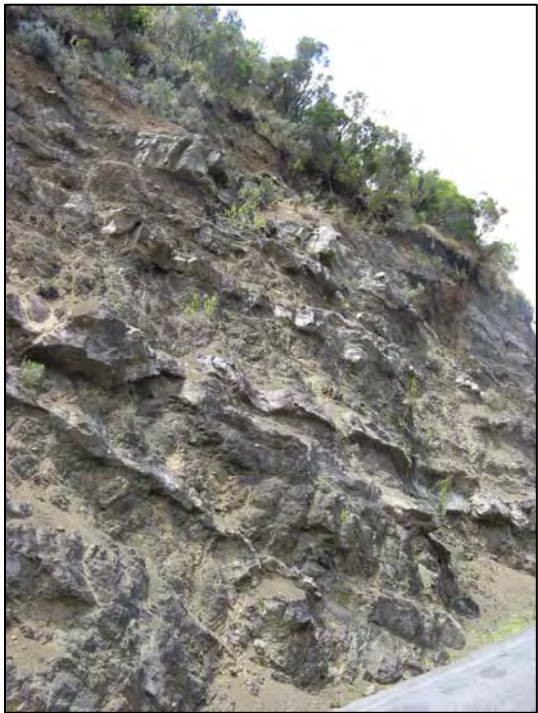
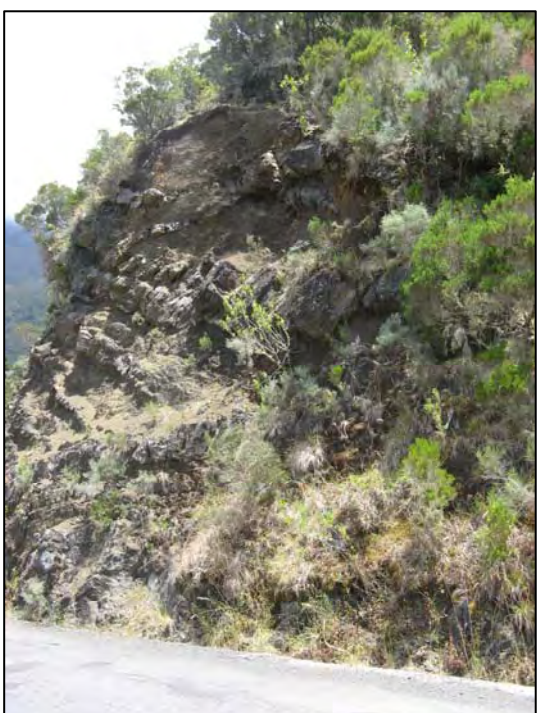
Impacts de chute de blocs

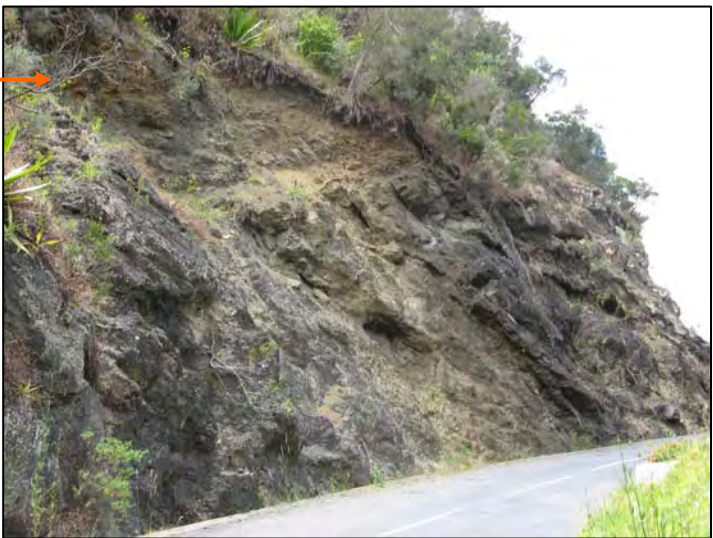
Rive droite

Décrochement senestre

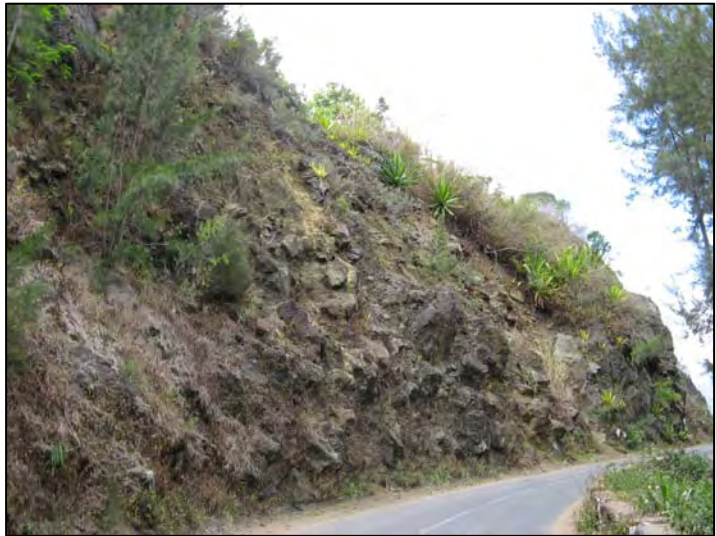
Rive gauche de la ravine

Le talus amont, situé dans des dépôts de colluvions de pente, comprend une cicatrice d'arrachement récente de 15 m de hauteur pour une pente de 70° environ. Quelques blocs métriques à plurimétriques présents dans le talus sont susceptibles de venir impacter la chaussée. Au niveau du PR 3, une fissuration de 3 cm de large est visible dans un bloc plurimétrique.

Bloc en surplomb

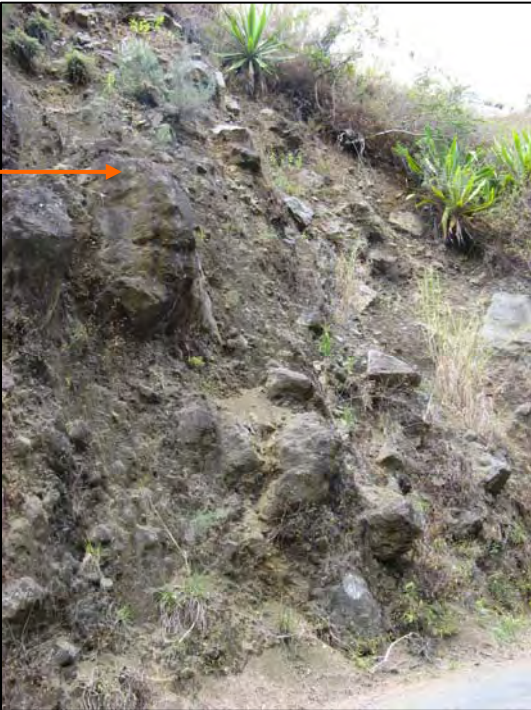
Rive droite, partie 1 : arrêt du mur de soutènement

Cicatrice d'arrachement

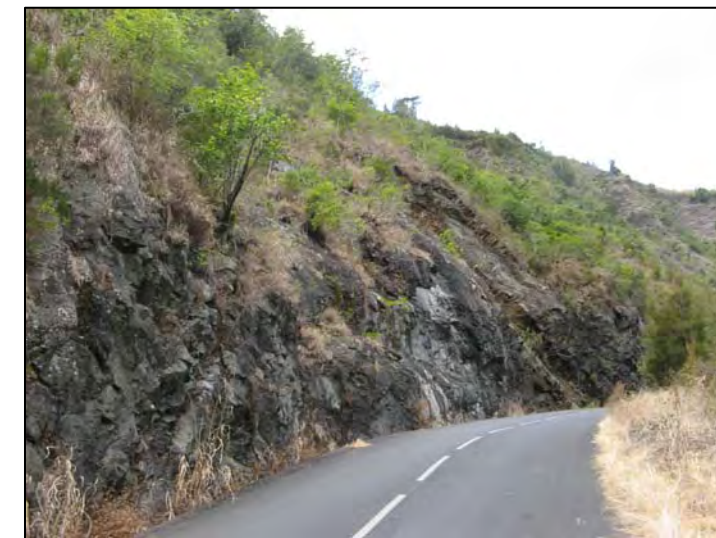
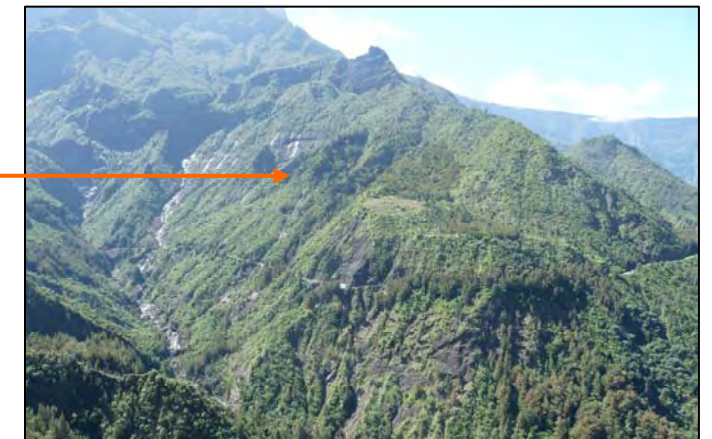
Cicatrice dans le versant  
amont surplombant le  
sous-tronçon C2

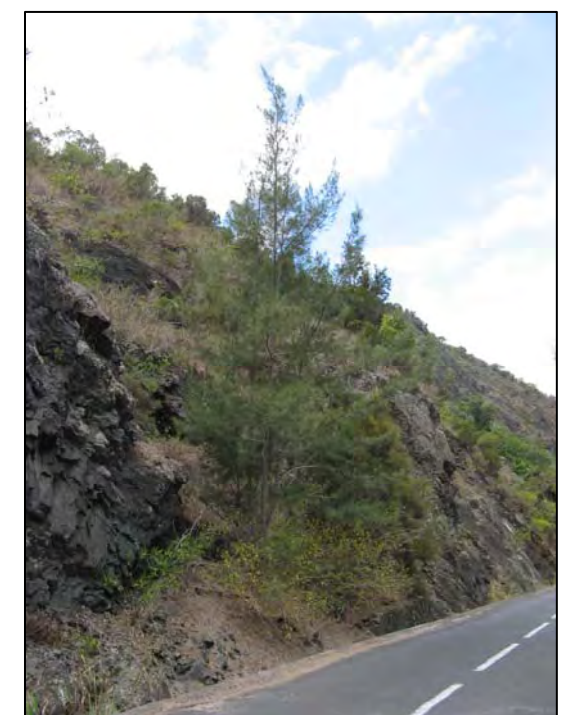
- Zone en surplomb

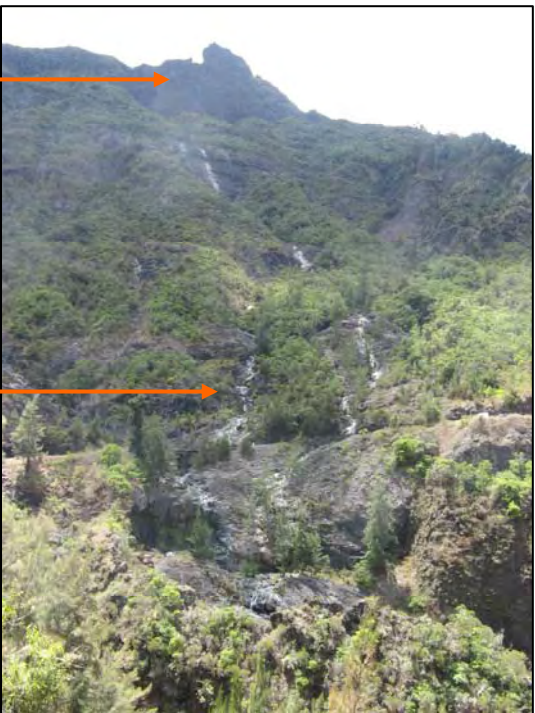
Versant abrupt en amont de la Ravine Pissa

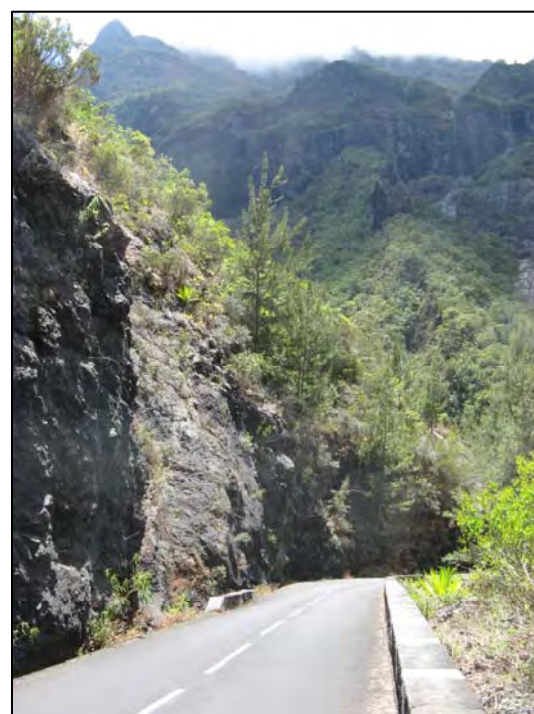
Rive droite de Bras Rouge

Blocs en surplomb en  
rive droite

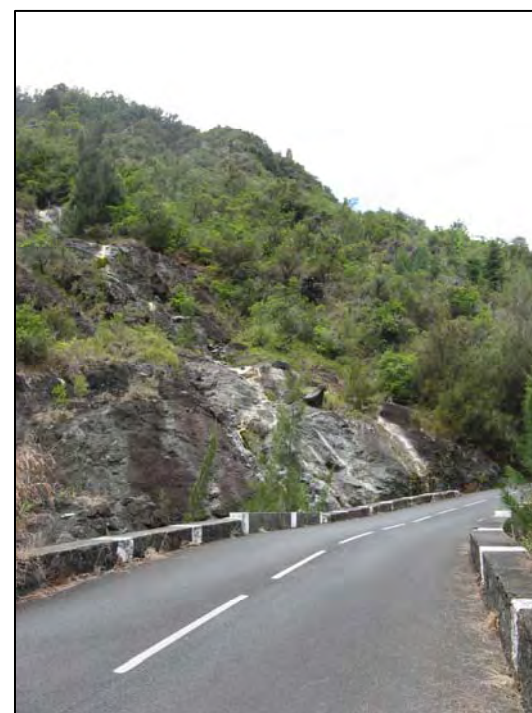
Falaise dans le  
versant amont en rive  
gauche

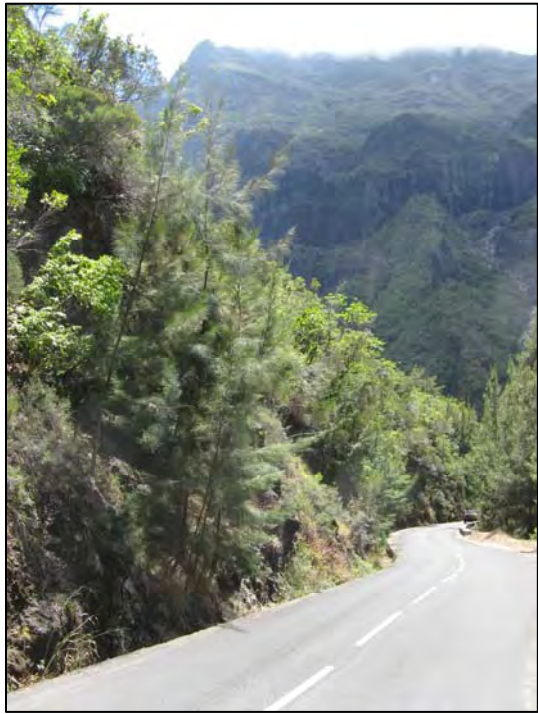
Versant abrupt dans le versant amont

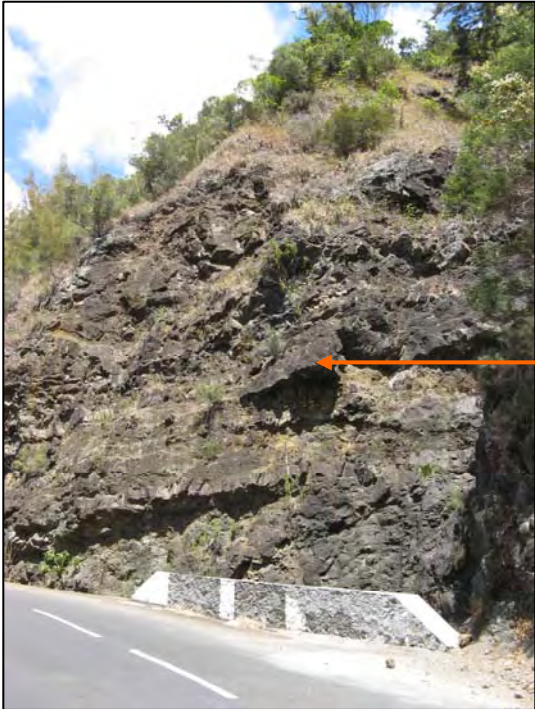
Rive droite

Bloc en surplomb

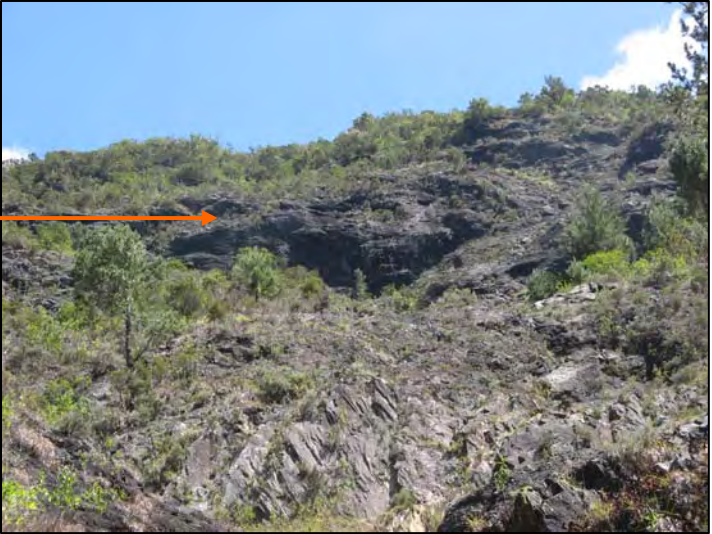
Bloc en surplomb dans le versant amont

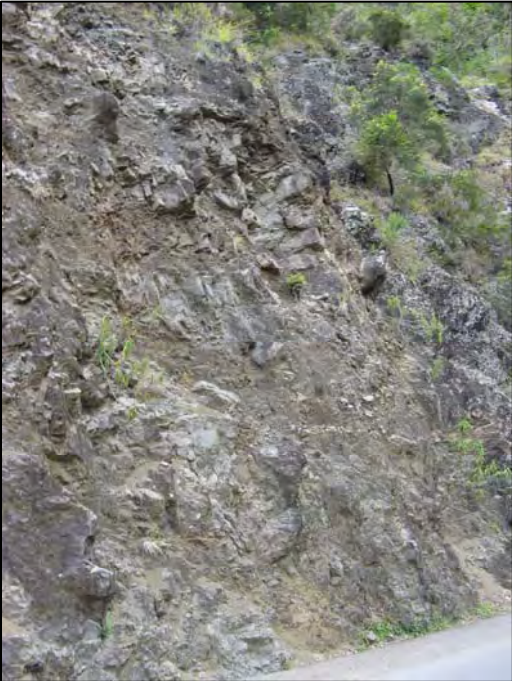
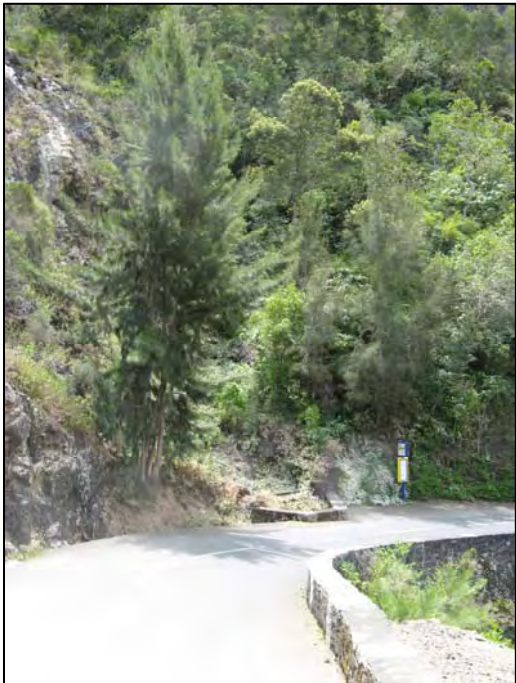
Rive droite de ravine  
Dépôts d'avalanche de  
débris – blocs  
métriques

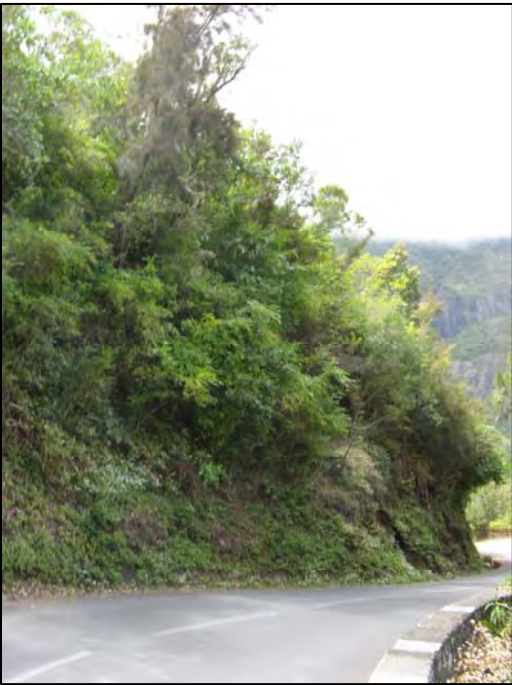
Rive gauche de ravine  
Versant recouvert par la végétation

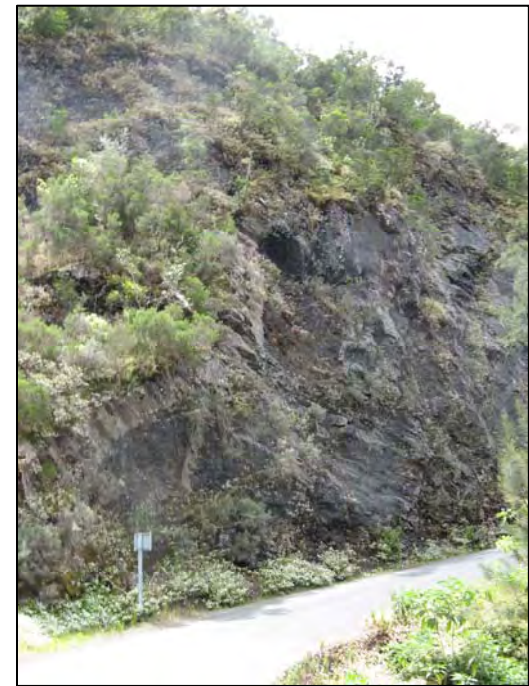
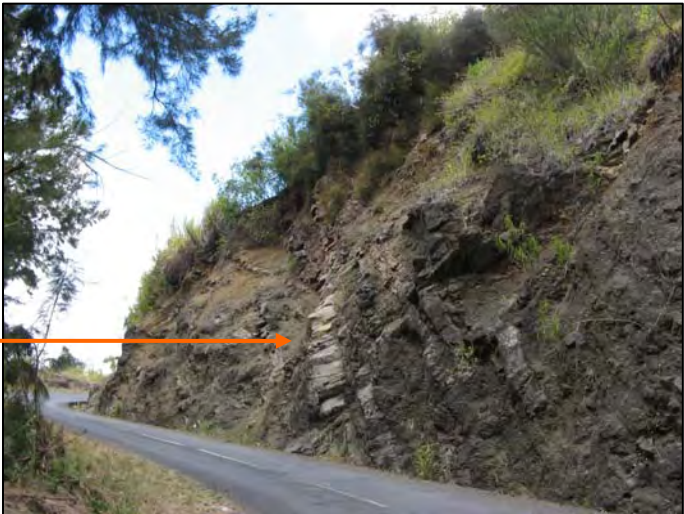
Dyke

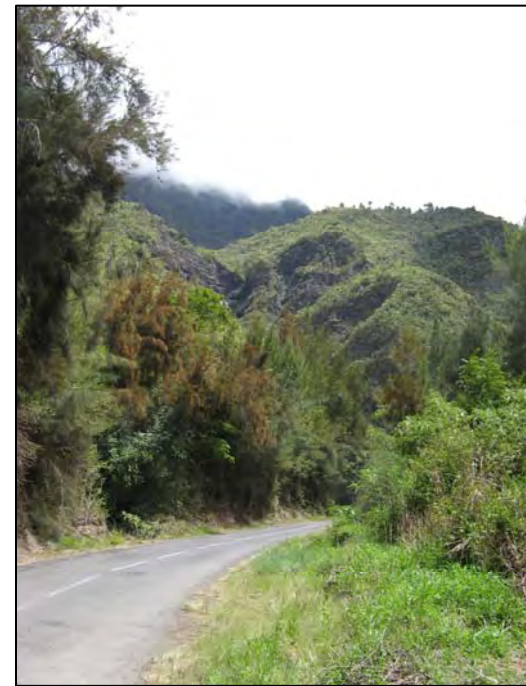
Rive droite de la Ravine Coin

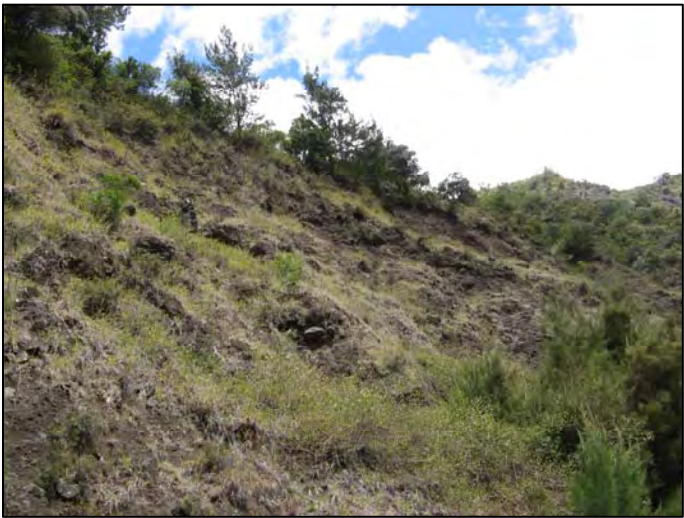
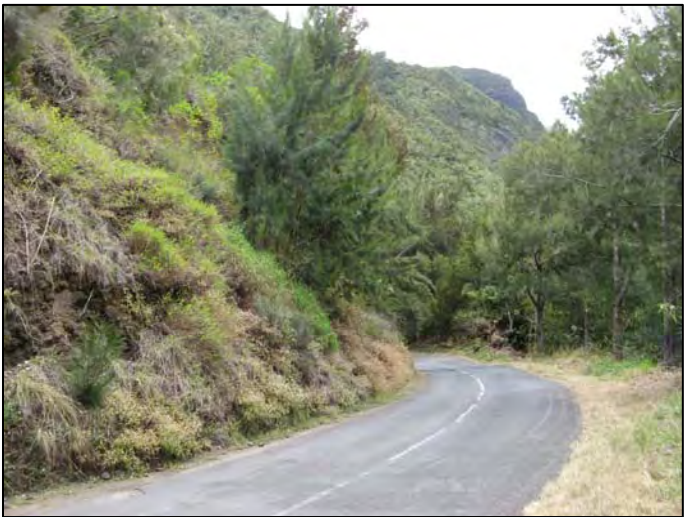
Rive gauche de la Ravine Coin

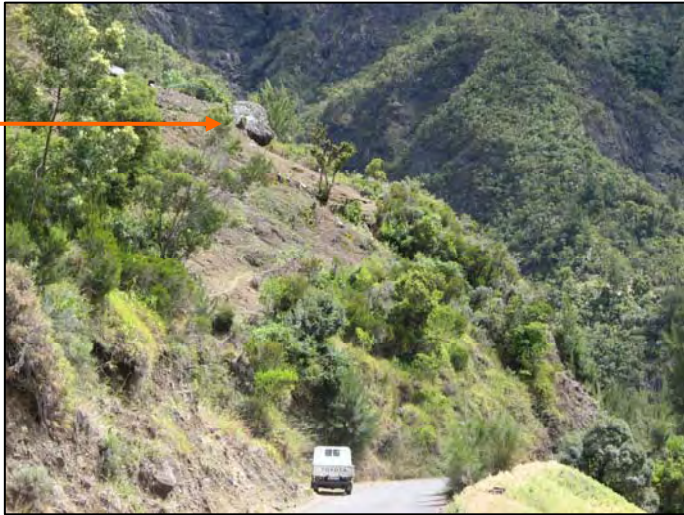
Bloc plurimétrique dans le versant aval – Ilet Méon

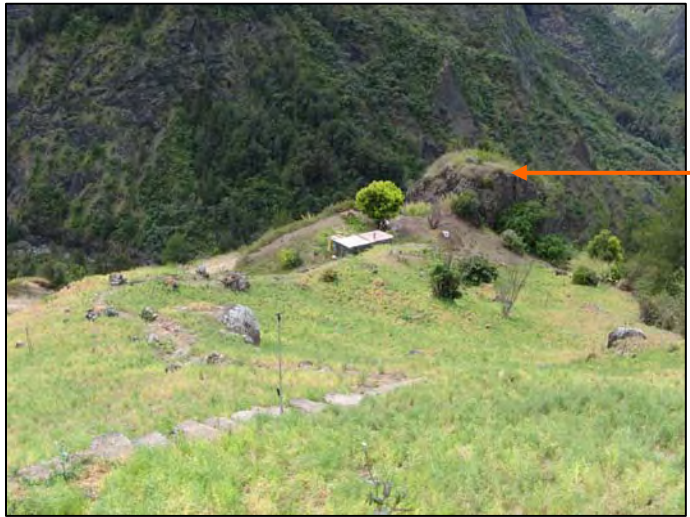
Cicatrices d'arrachement dans les dépôts de glissements récents

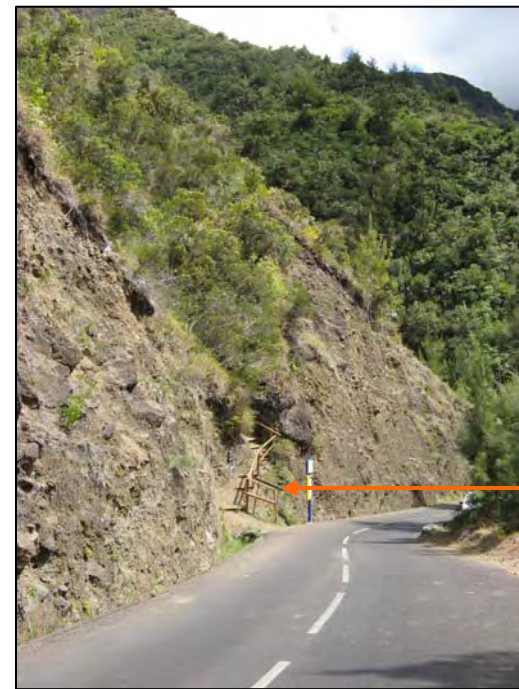
Quelques blocs en surplomb dans le talus en rive gauche

Chemin d'accès à l'Ilet Chicot – rive gauche de la ravine

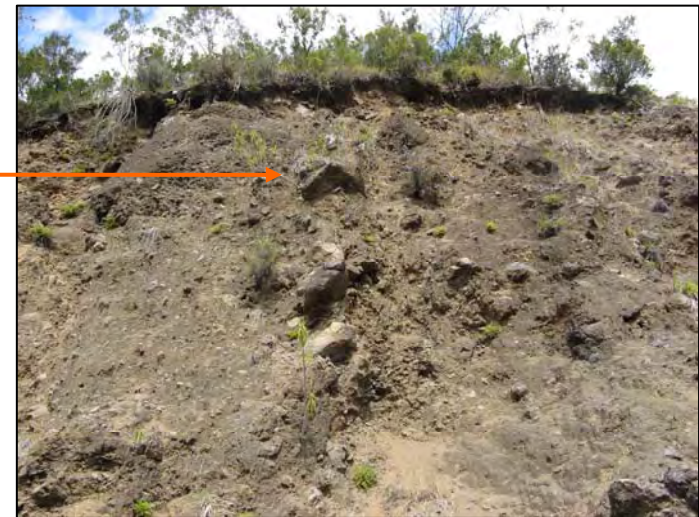
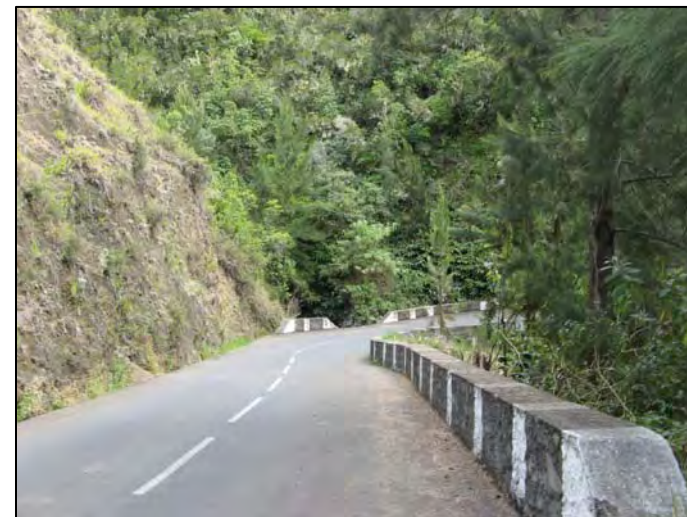
Radier de la ravine

Cicatrice d'arrachement en rive droite de la ravine

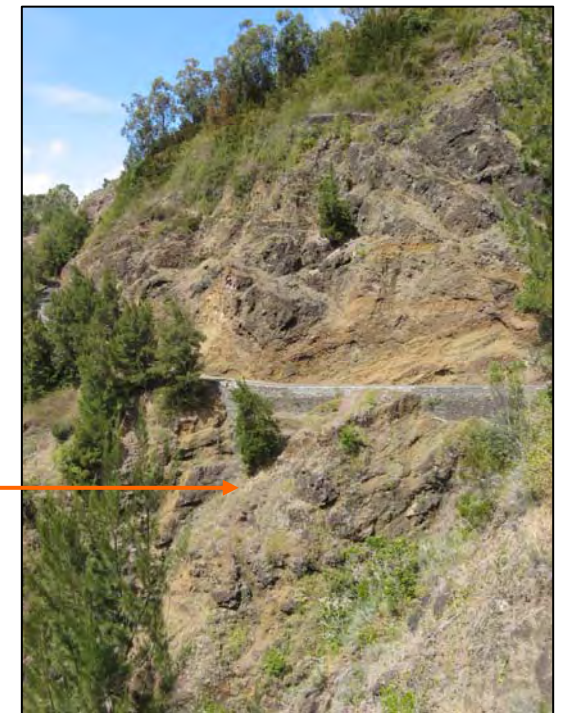
Le talus aval, de pente de plus de 60°, présente des signes d'instabilités du à un ravinement important. Des traces d'arrachements sont visibles dans le talus.

Ravinement dans le talus aval

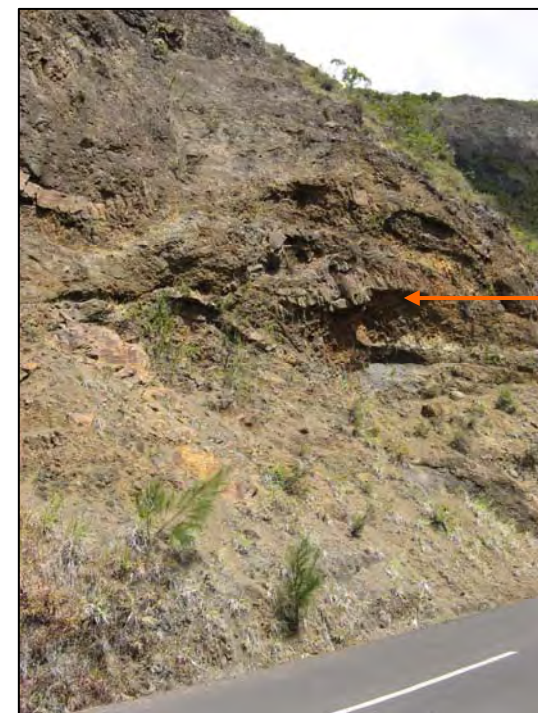
Blocs en surplomb

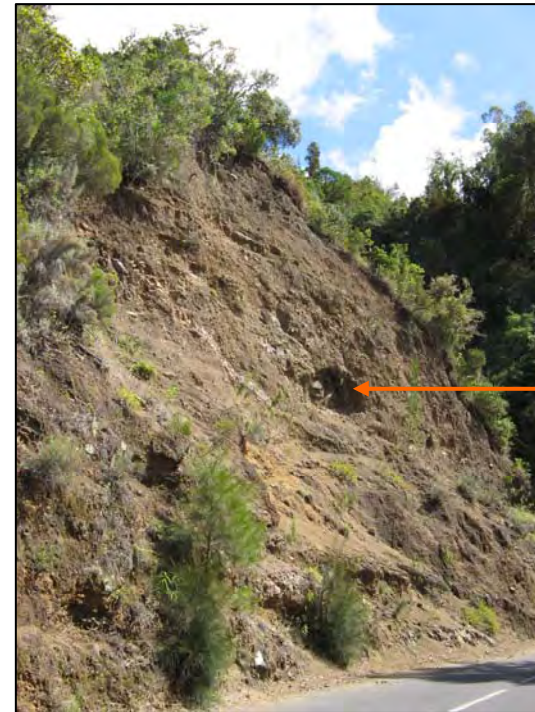
Zone d'arrachement de blocs

Ancienne cicatrice d'arrachement

Cicatrice d'arrachement dans des dépôts de glissements récents

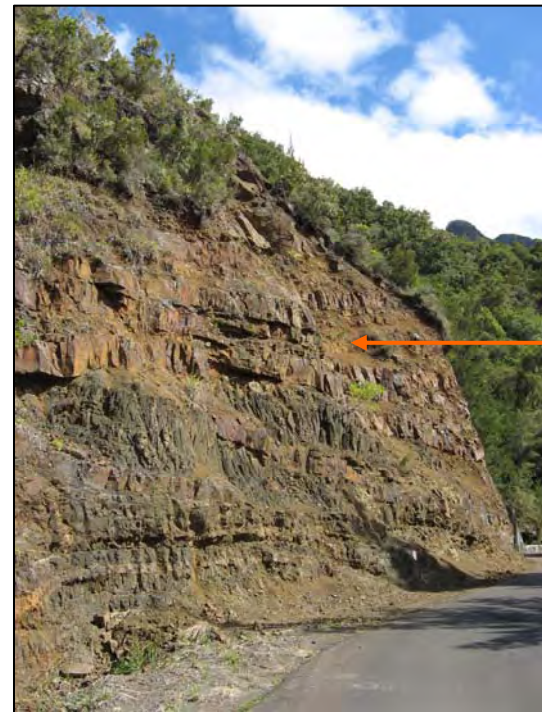
Alternance de niveaux  
basaltiques massifs et de  
niveaux scoriacés

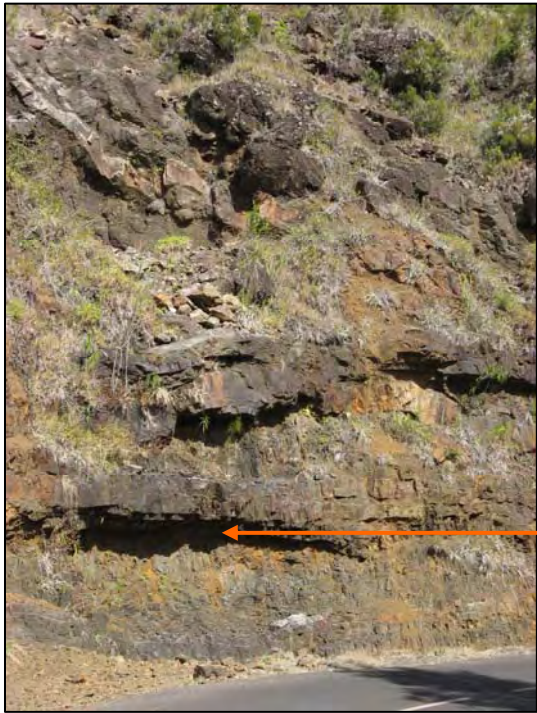
Blocs en surplombs de 0,5 m de profondeur  
Zone sous-cavée

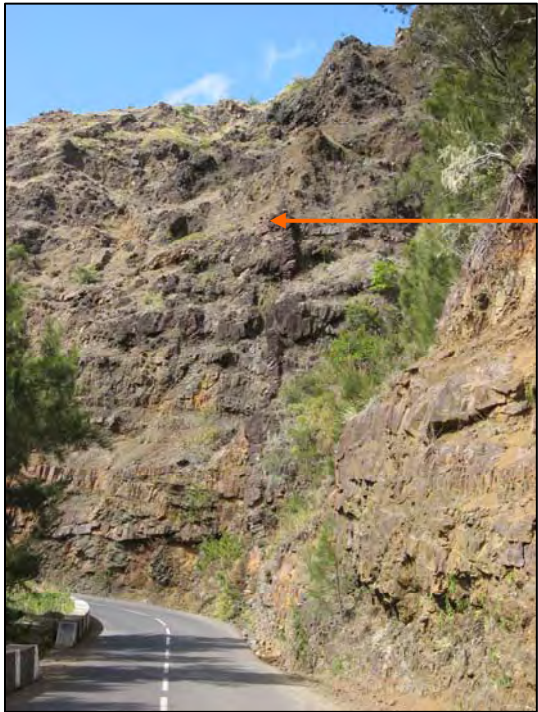
Versant abrupt en amont de 40 à 50° environ  
comprenant des blocs métriques à  
plurimétriques

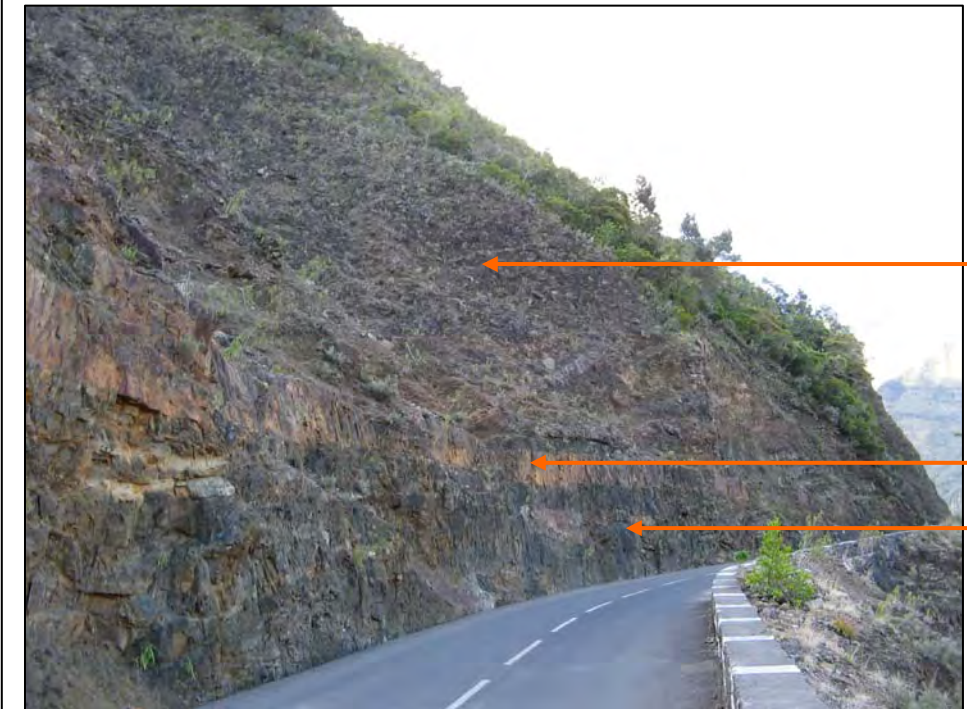
Dépôts de glissement récent

Sills

Dépôts d'avalanche de débris  
Affleurement massif

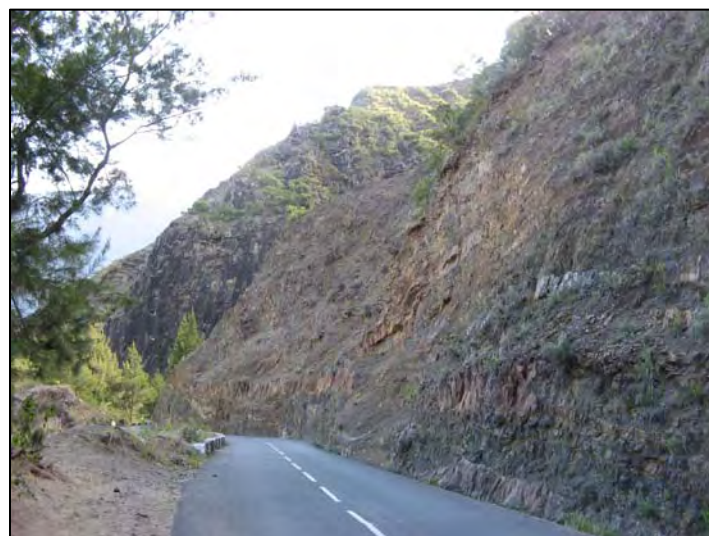
Zone de ravinement en aval de  
la chaussée

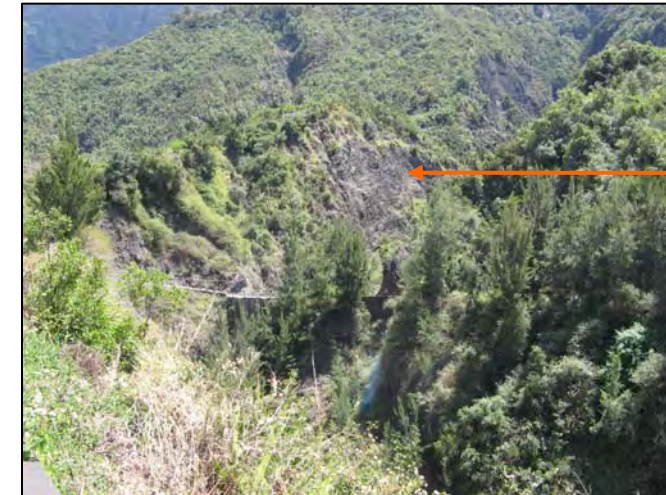
Vue générale de la Ravine Patience

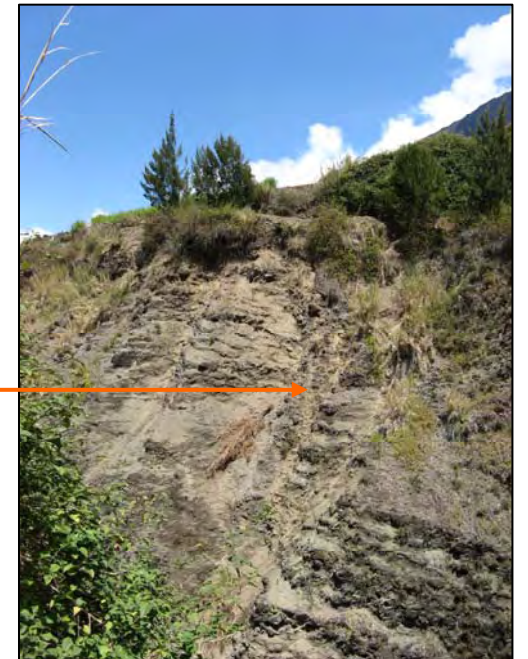
Talus aval en rive droite – Zone de ravinement

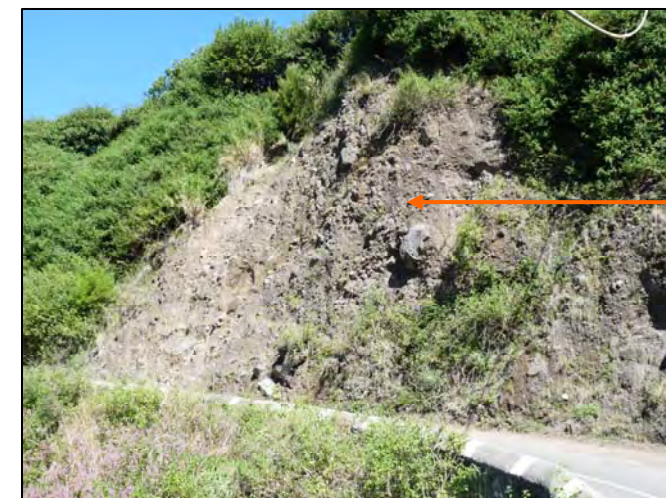
Talus amont en rive droite – Zone d'arrachement

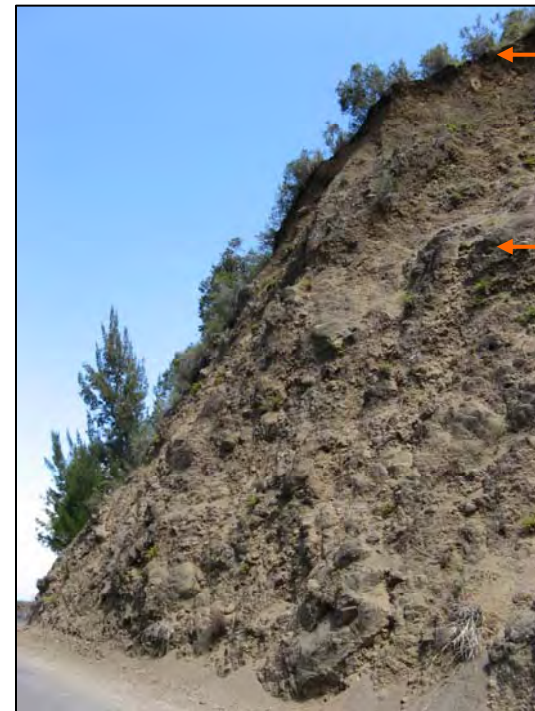
Tête de la cicatrice d'arrachement

Blocs instables

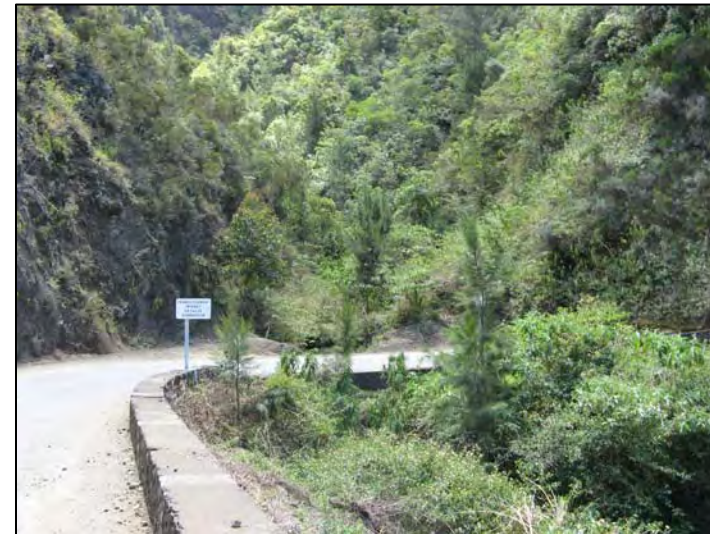
Talus en rive gauche

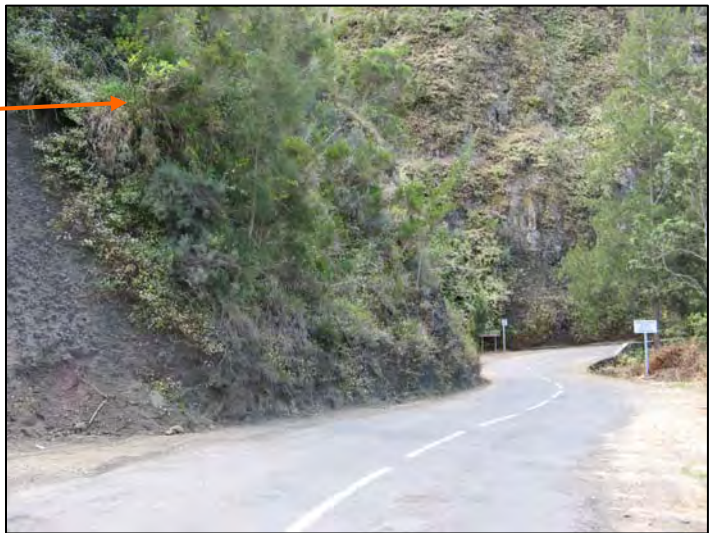
Dyke recoupant des dépôts d'avalanche de débris

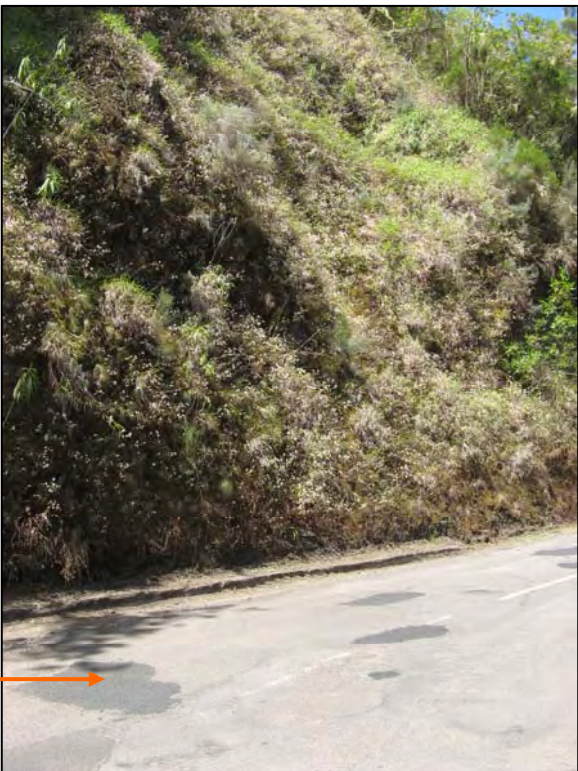
Traces d'impacts de chute de blocs

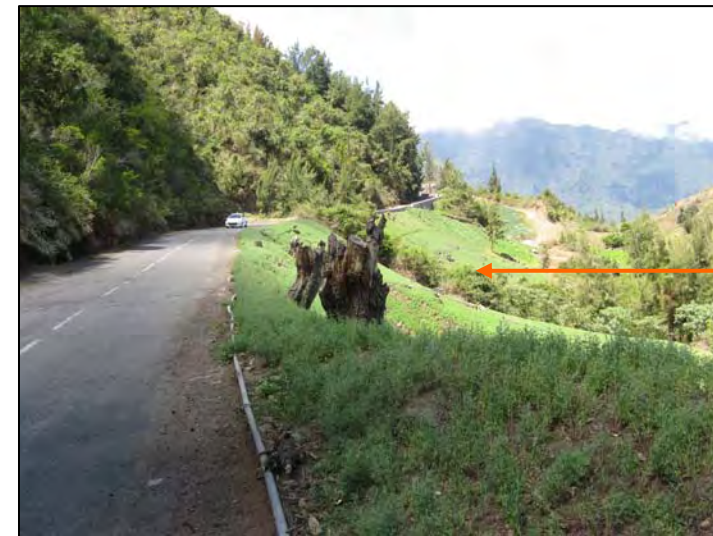
Combe et trace de fluage dans les terrains créés par un ravinement superficiel

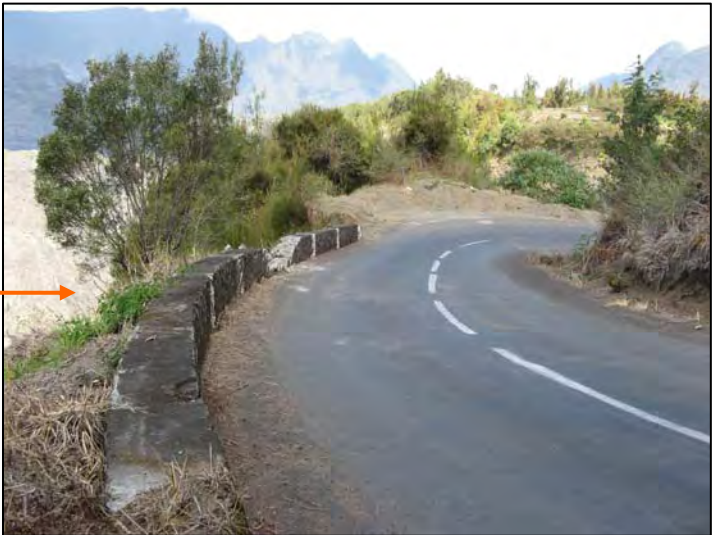
Talus aval fortement prononcé

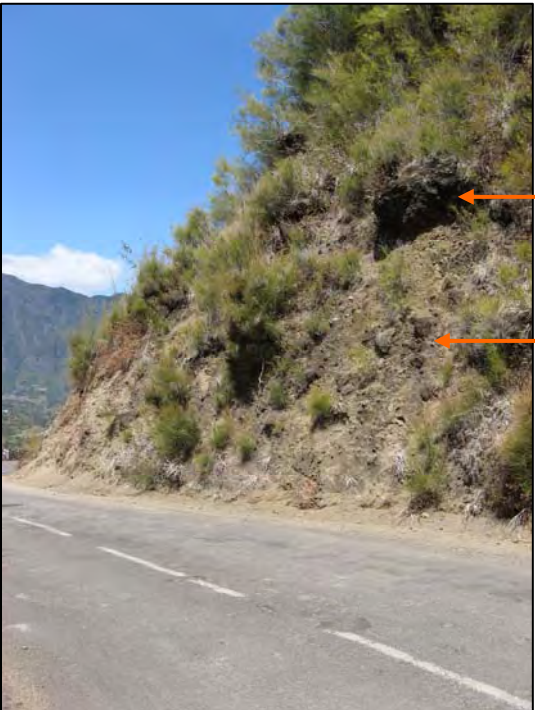
Zone instable en surplomb

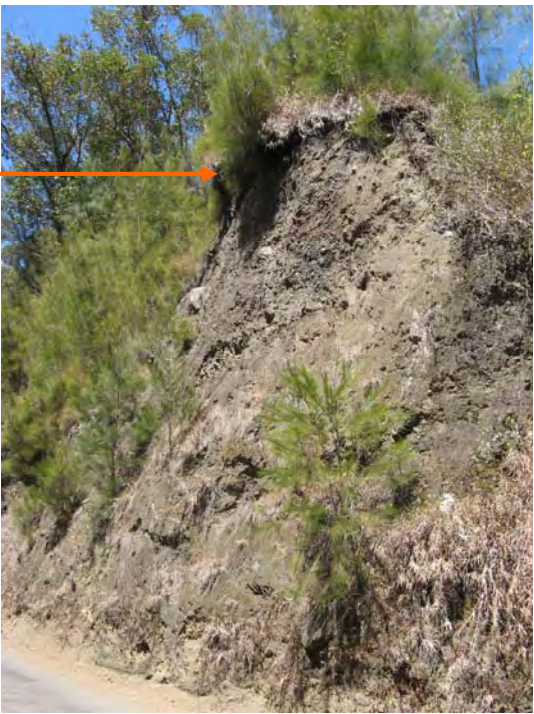
Cicatrice d'arrachement
