# Suivi d'évolution des cruzels de Saint-Martin-le-Vieil (Aude) Cadre du PPRn Mouvement de terrain

Rapport final

BRGM/RP-61820-FR

Décembre 2012

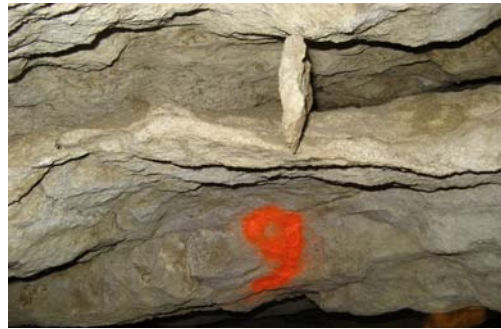
illustration 11 – Exemple de suivi rustique

Les témoins rustiques sont très sommaires compte tenu des amplitudes attendues importantes des déplacements sur certaines zones (Cr03 notamment). Il s'agit en l'occurrence d'indicateurs de mouvements :

A ce titre, lors du prochain passage prévu à l'automne 2013, ce suivi « rustique » sera renforcé sur le CR03 et accessoirement sur les cruzels en rive droite du Lamy (possible dégradation des témoins en bois posés).

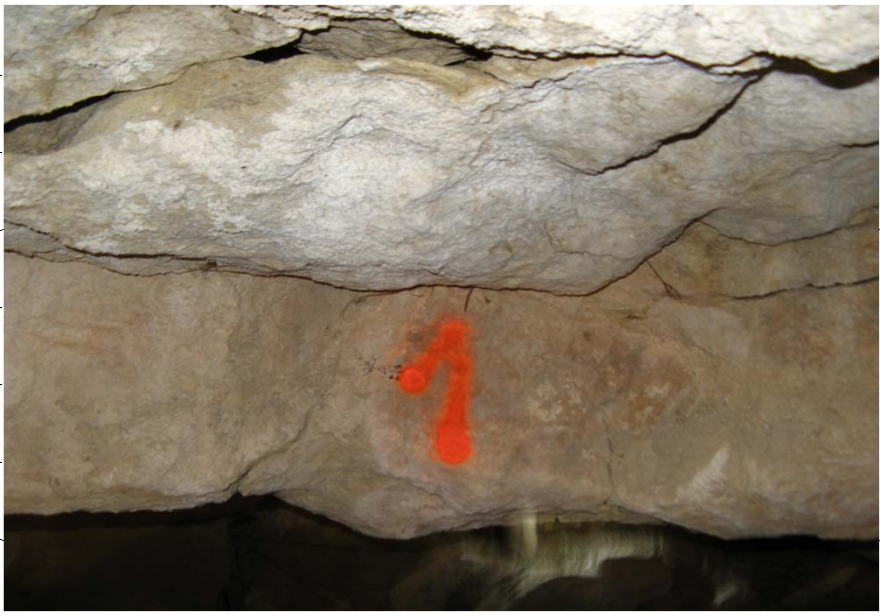
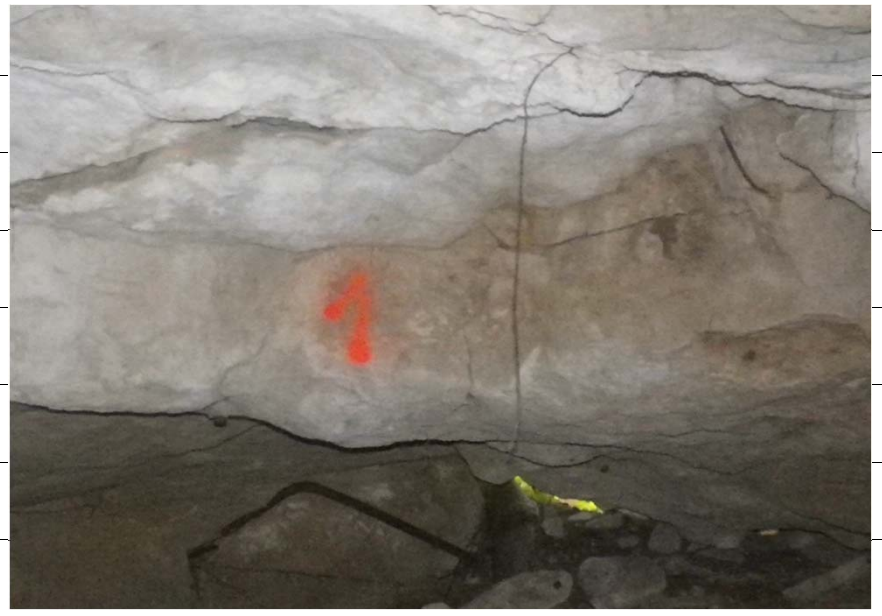
JAUGE n°	Date	Photo	JAUGE n°	Date	Photo
CR03-1 1	05/10/2011

CR03-1 1	20/09/2012 1213 1220

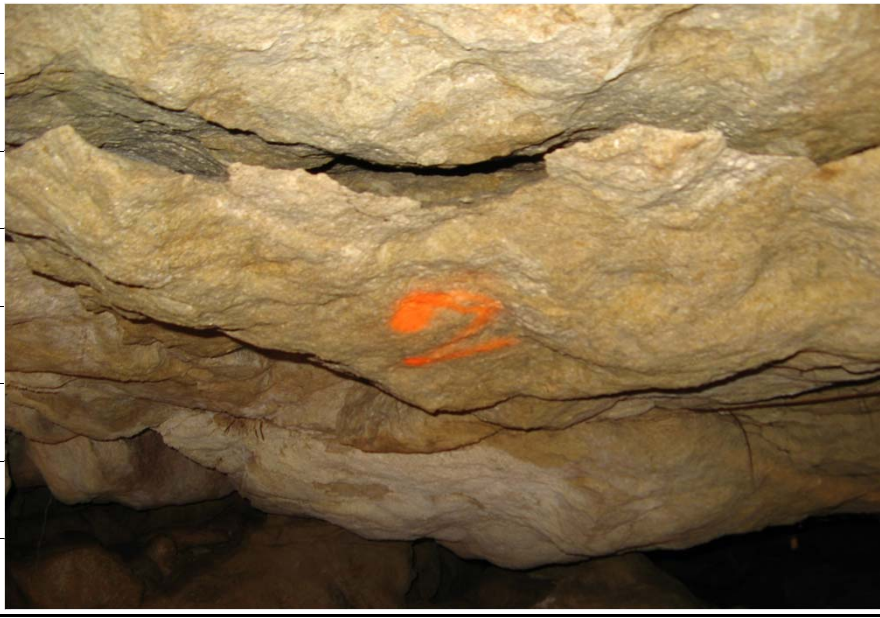
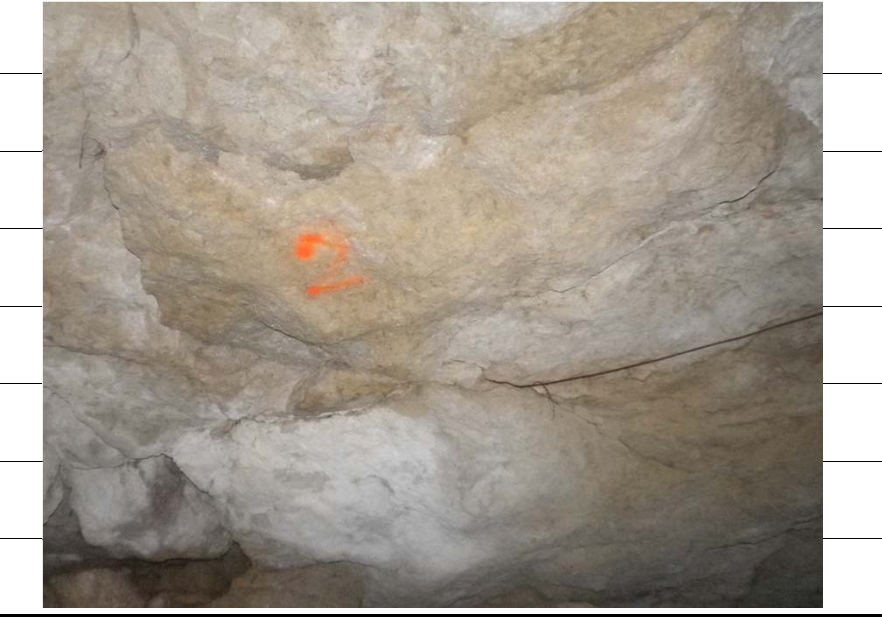
CR03-2 2	05/10/2011

CR03-2 2	20/09/2012 1214

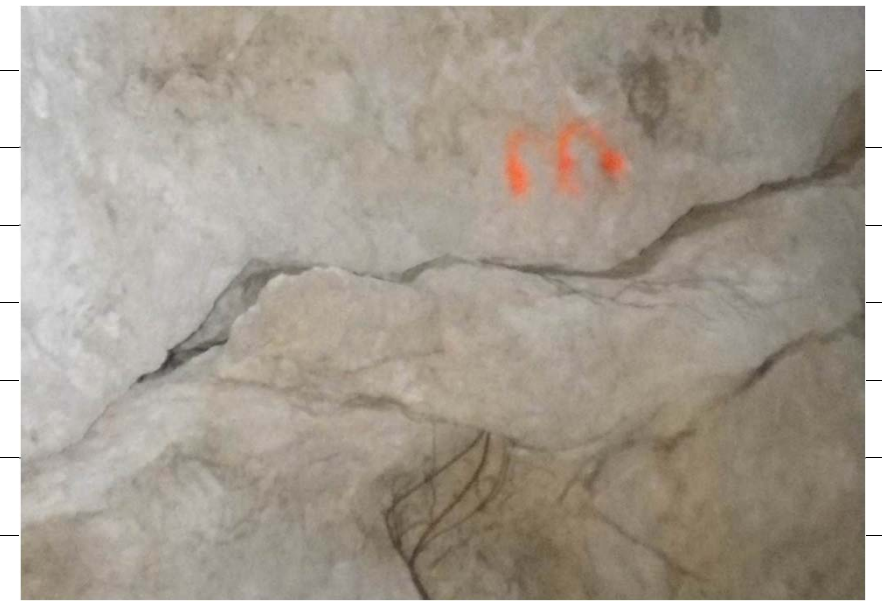
CR03-3 3	05/10/2011

CR03-3 3	20/09/2012 1216

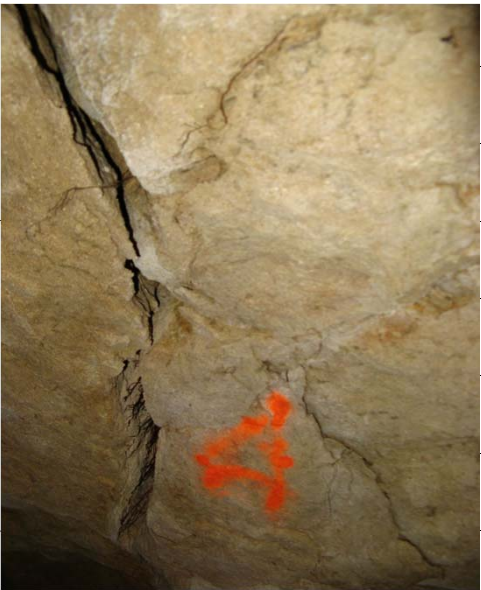
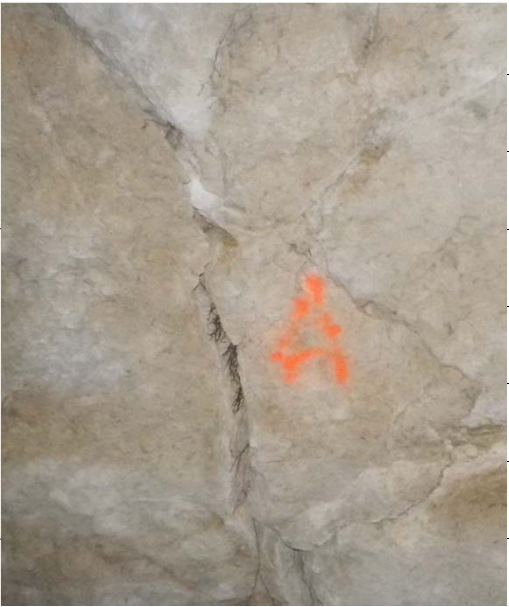
JAUGE n°	Date	Photo	JAUGE n°	Date	Photo
CR03-4 4	05/10/2011

CR03-4 4	20/09/2012 1215

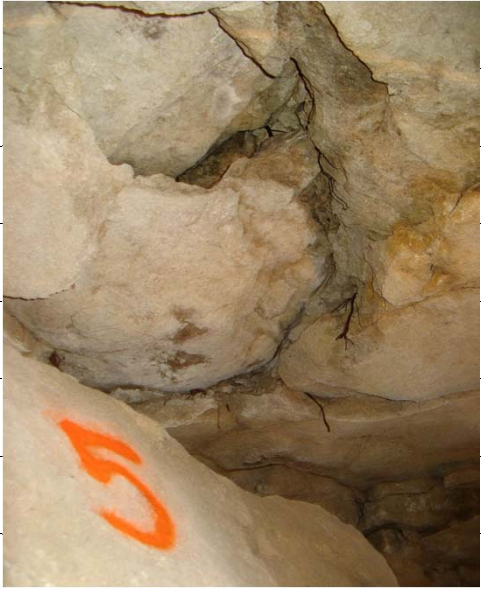
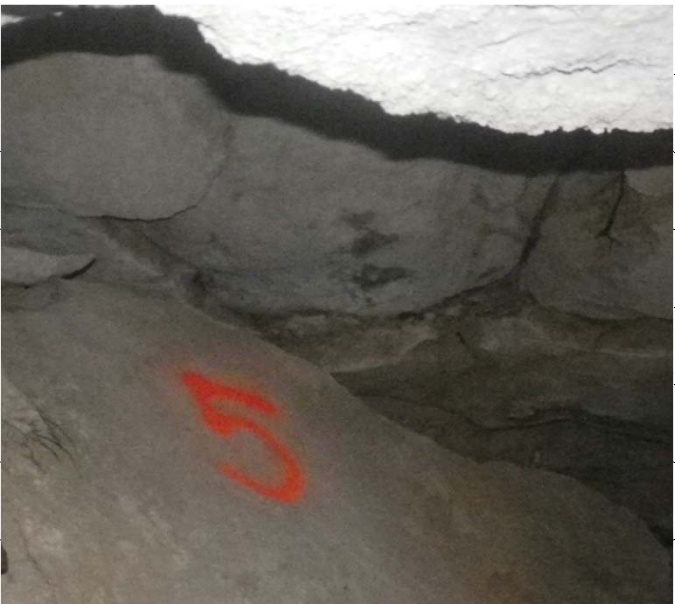
CR03-5 5	05/10/2011

CR03-5 5	20/09/2012 1206 1212

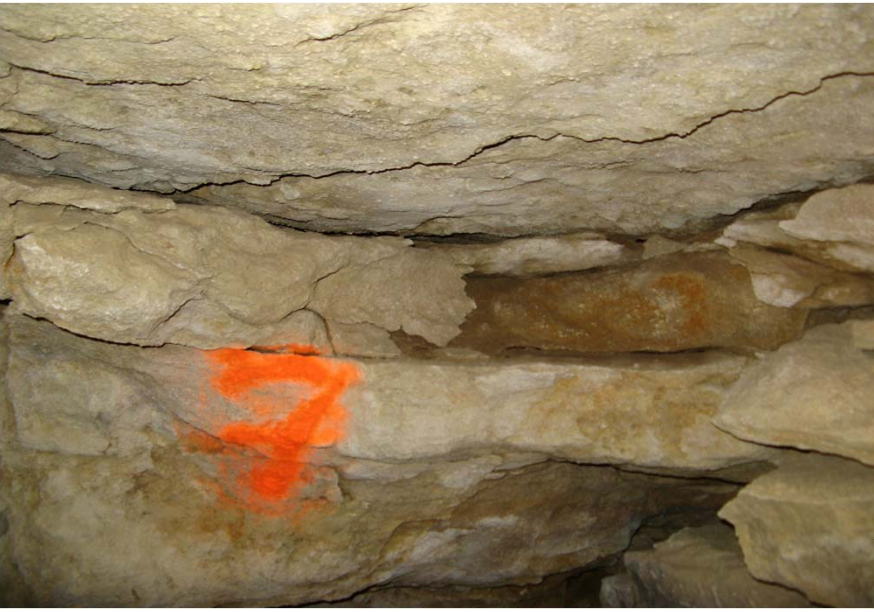
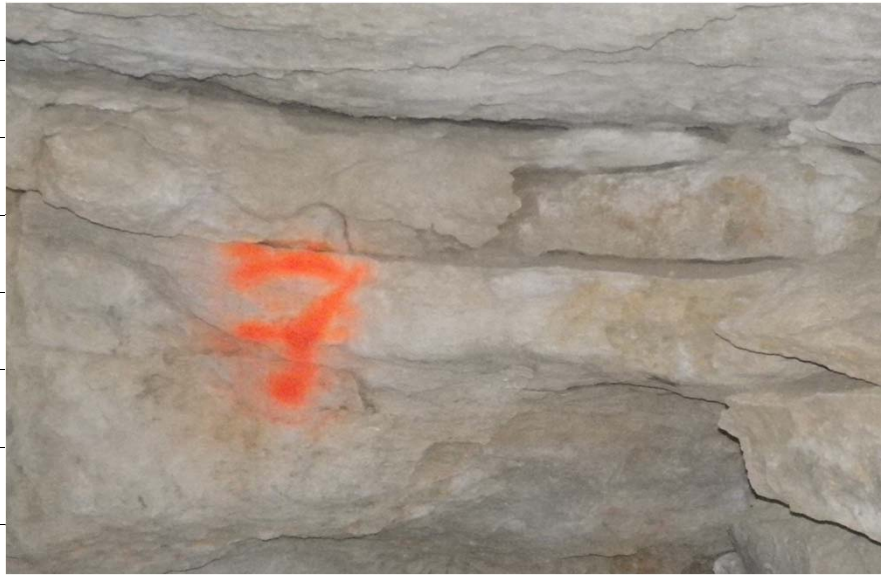
JAUGE n°	Date	Photo	JAUGE n°	Date	Photo
CR03-7 7	05/10/2011

CR03-7 7	20/09/2012 1204

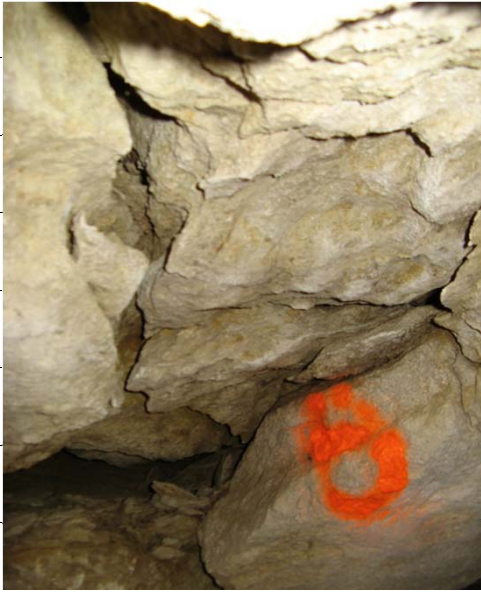
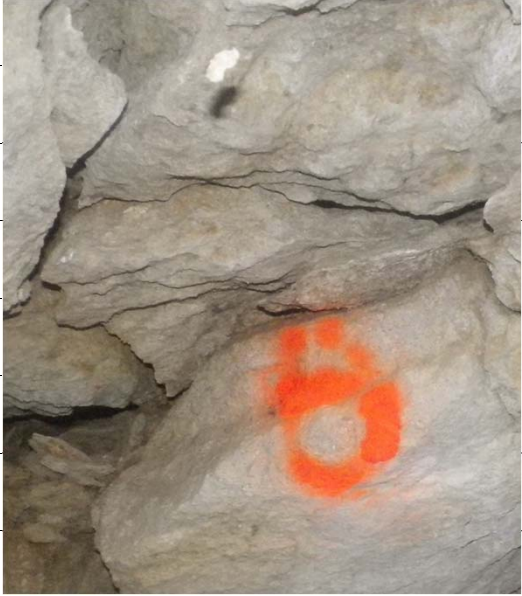
CR03-8 8	05/10/2011

CR03-8 8	20/09/2012 1207

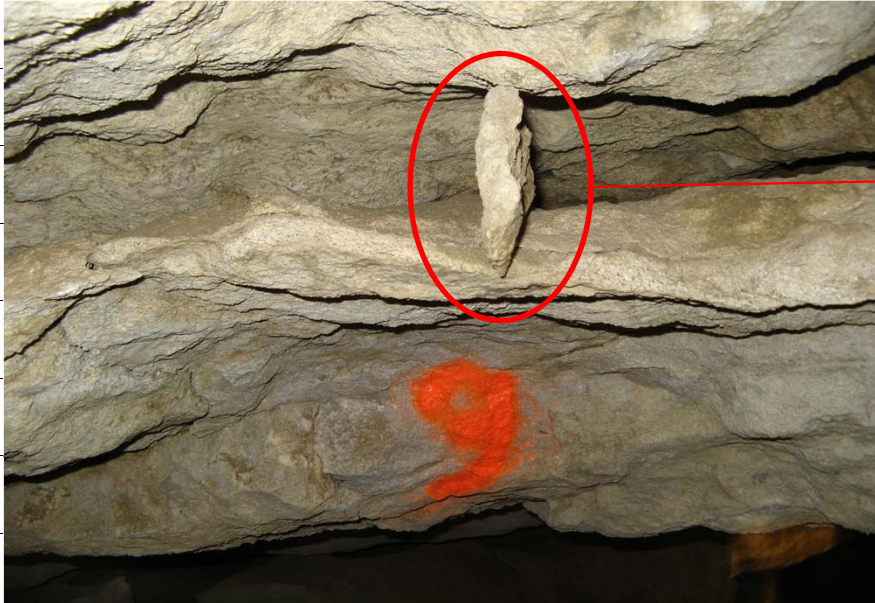
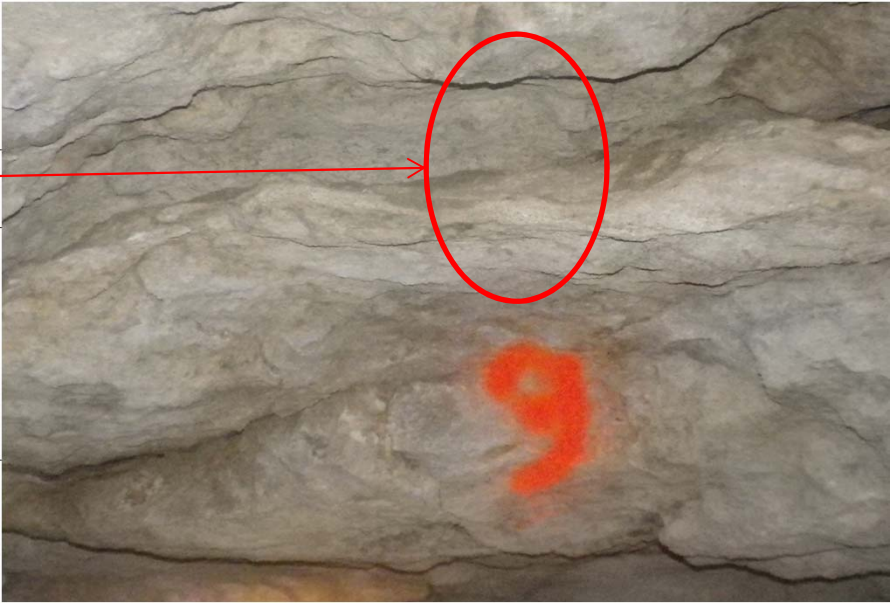
CR03-9 9	05/10/2011

CR03-9 9	20/09/2012 1205

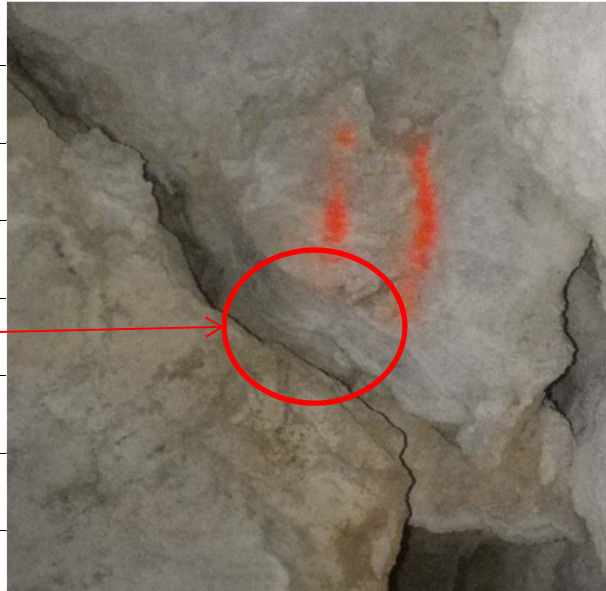
CR03-11 11	05/10/2011

CR03-11 11	20/09/2012 1211 1209

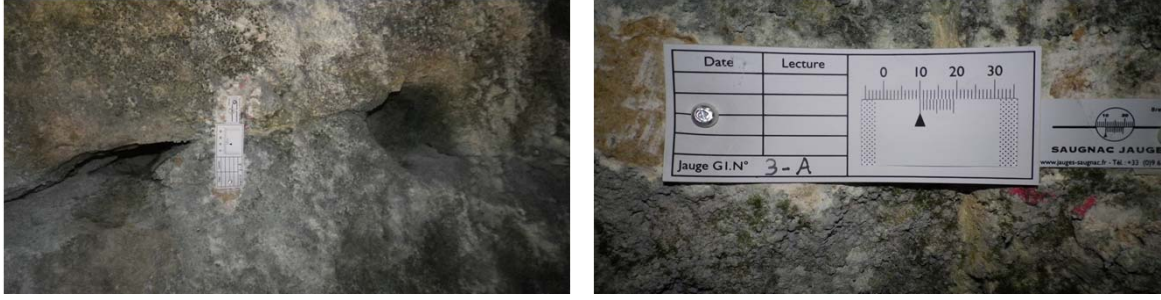
JAUGE n°	Images
CR03-A

A l'échelle des cruzels, les résultats confirment le diagnostic évolutif du cruzel n°3 avec affaissement progressif du compartiment Sud-Ouest le long de la fracture principale N145°. La valeur maximale repérée (qui plus est dans le village) est de 1,1 mm (CR03-C) :

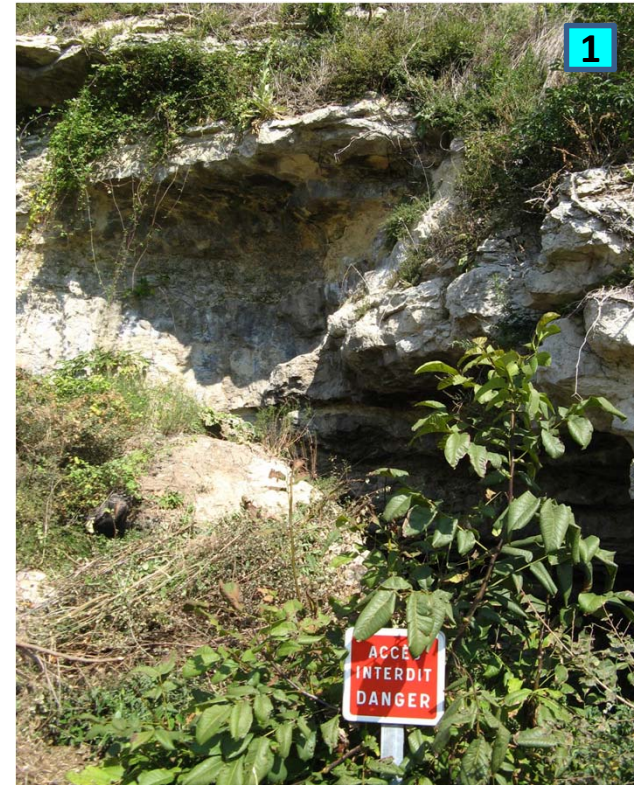
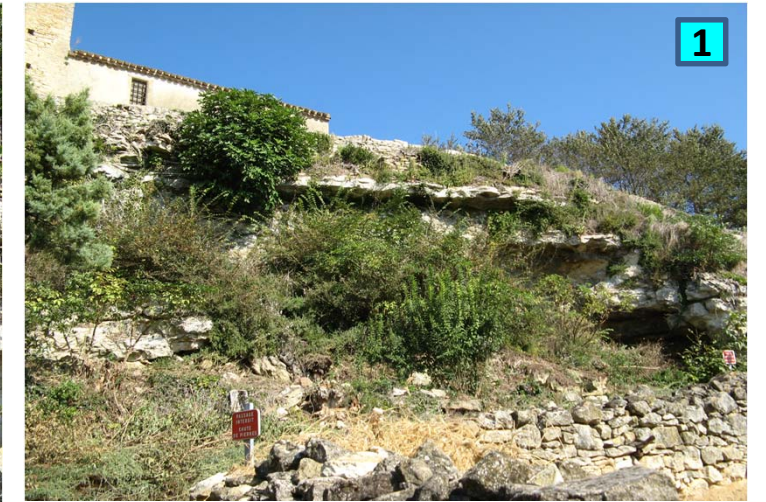
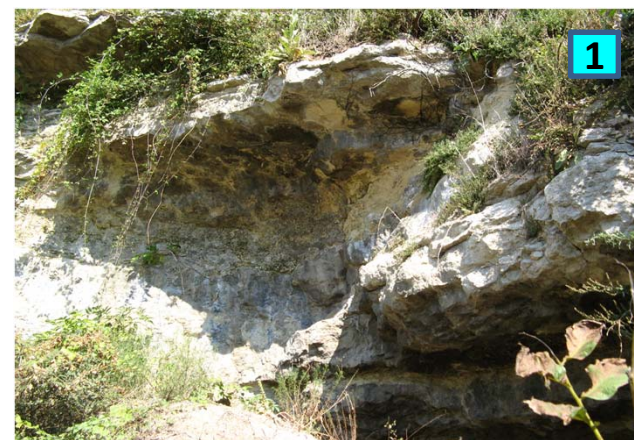
Pas de jauge installée

Accès interdit au pied de falaise (panneau informatif existant).

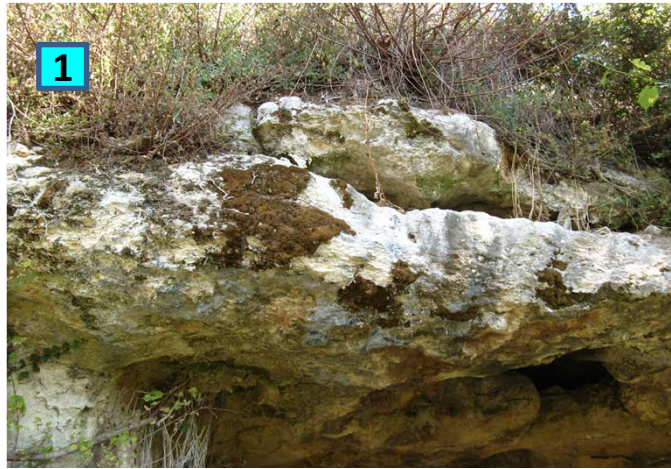
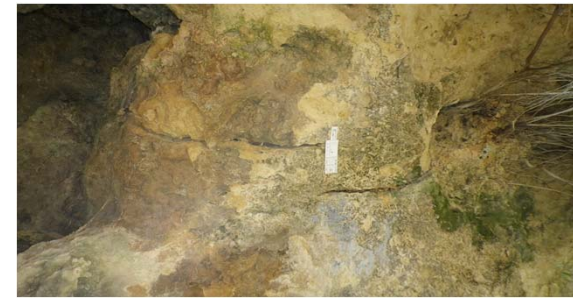
CR11-A

3 jauges installées sur fissure de décompression à l'entrée

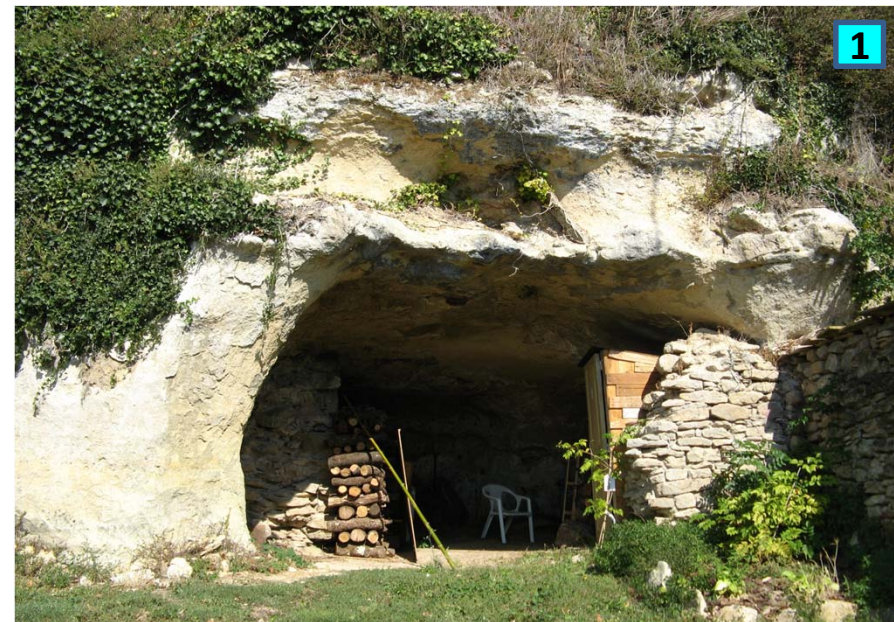
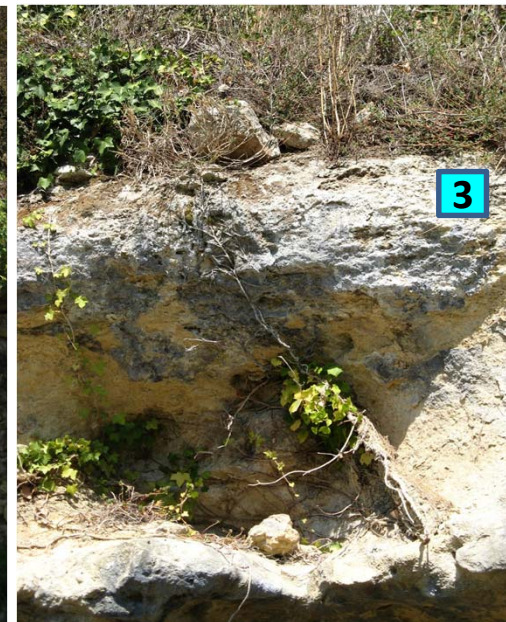
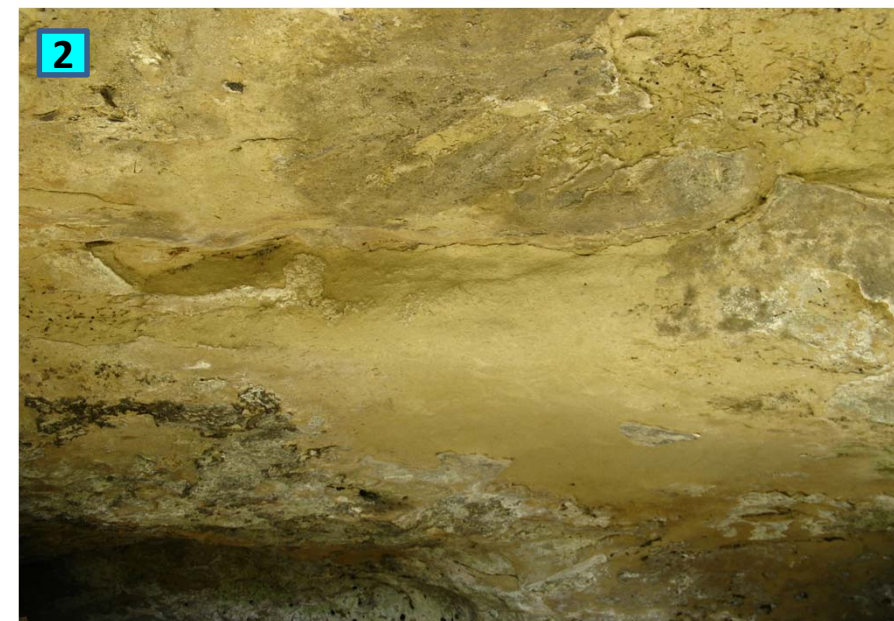
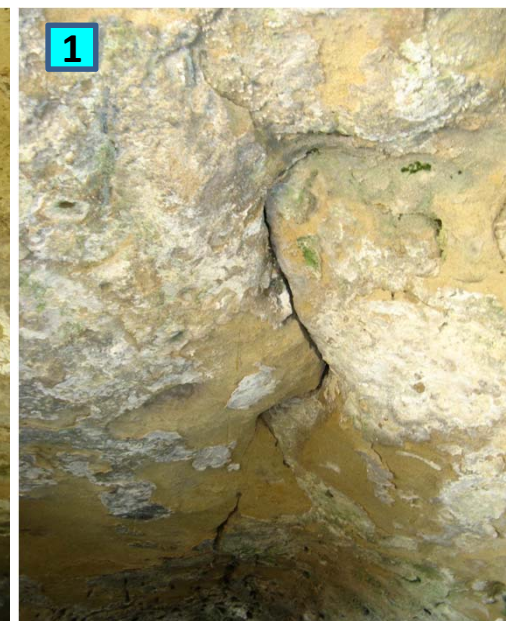
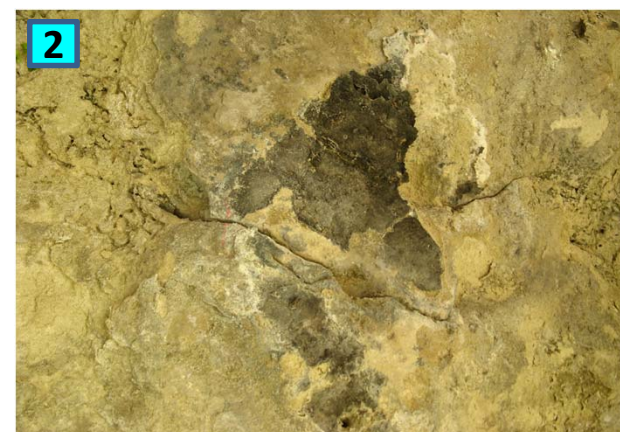
CRUZEL n° 12

1 jauge installée sur fissure de décompression à l'entrée **A**

2 fissures (NW) en cours de lessivage **1**

Petits blocs à l'entrée à purger **3**

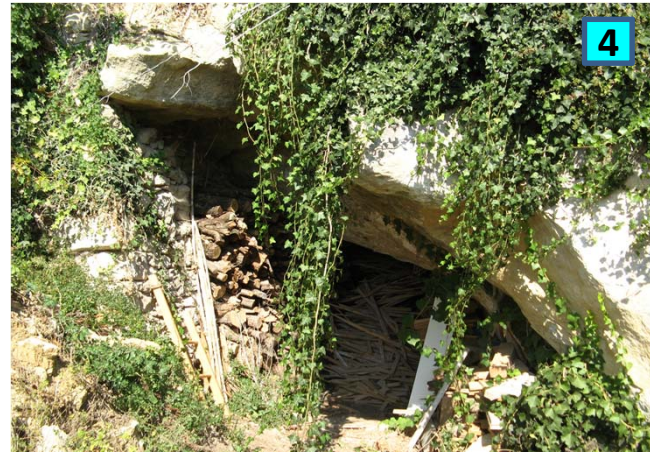
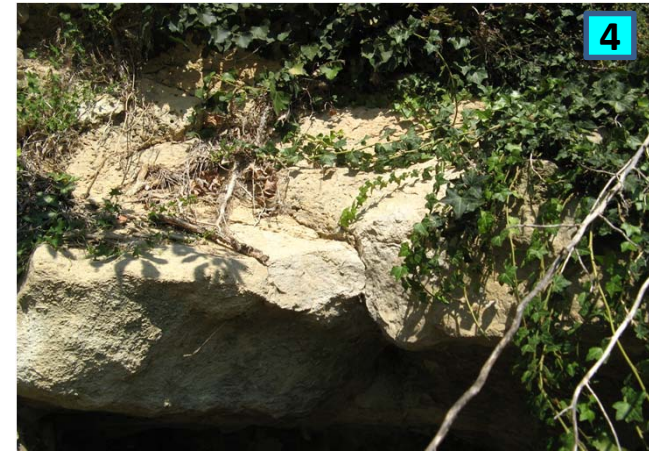
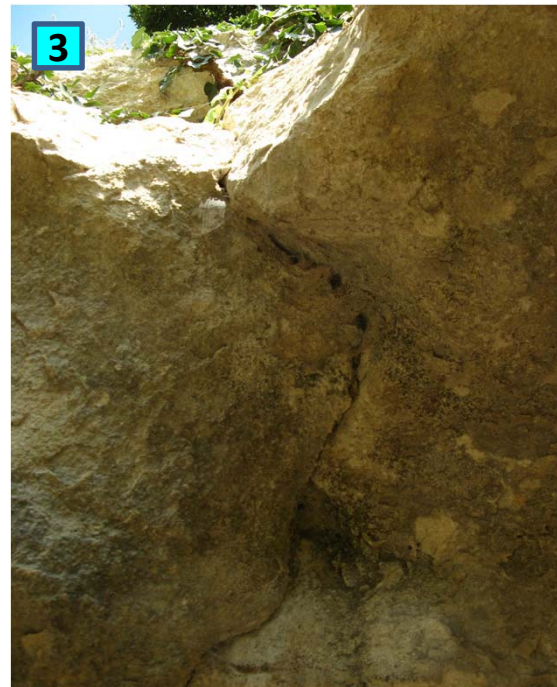
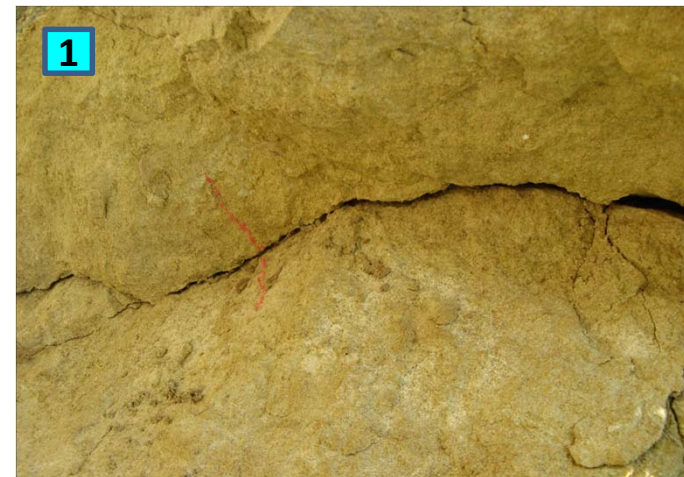
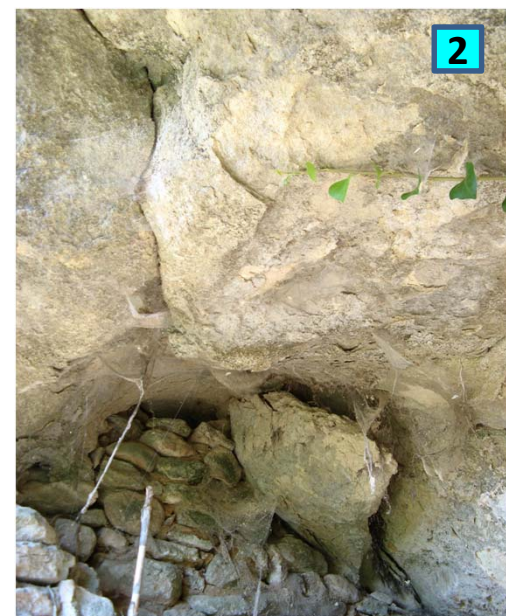
- 1 jauge installée sur fissure de décompression à l'entrée
- Masse instable évolutive entrée ouest, non instrumentée (trop friable)
- Fissure et écaillage partie est

- Nettoyage de la falaise à compléter (lierre) et purges probables
- Purge probable à terme des écailles basse en pied-droits (est et ouest)

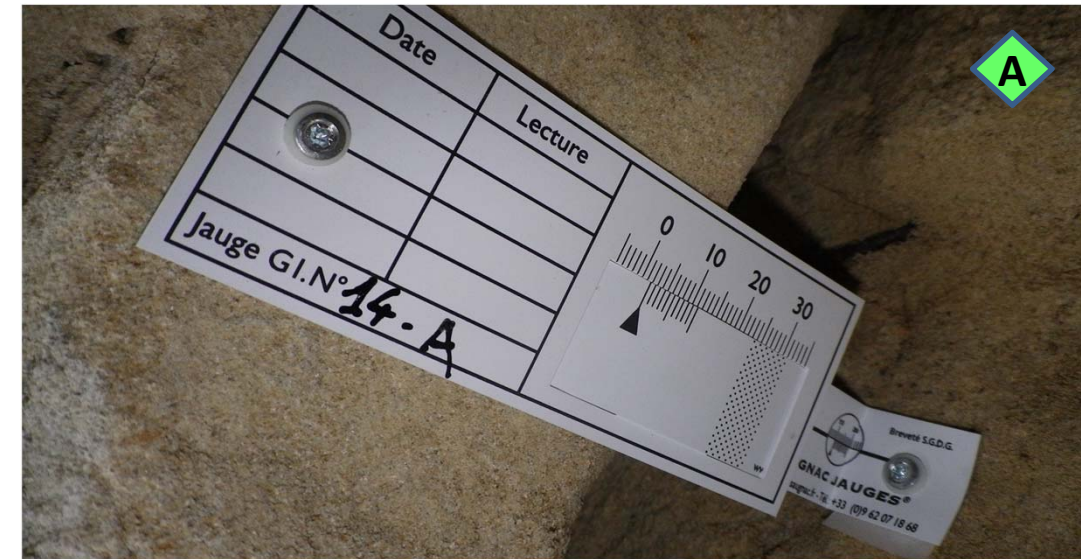
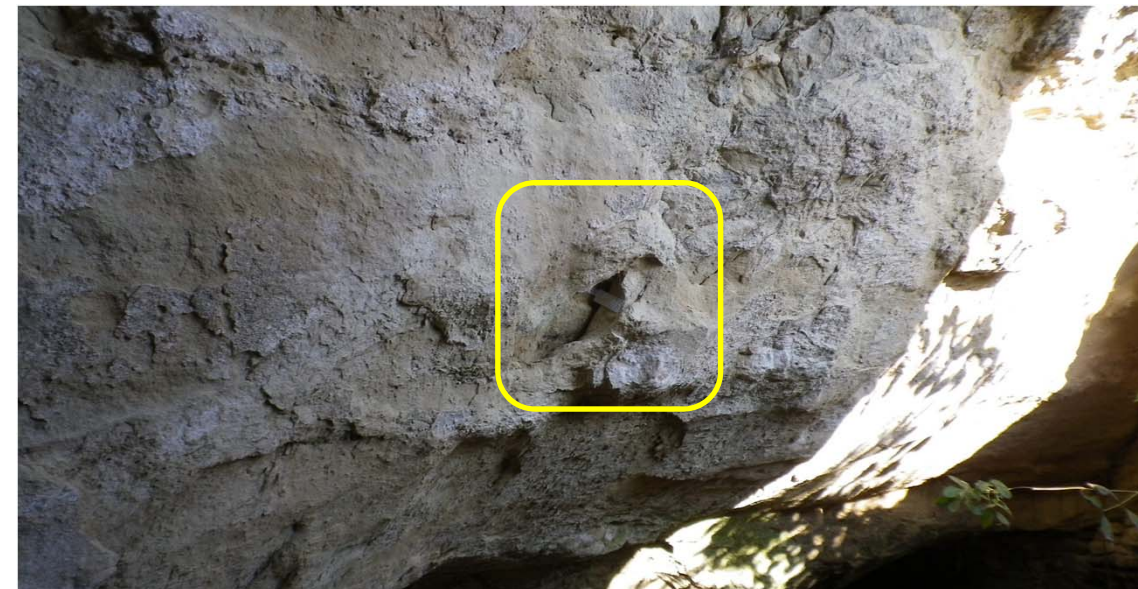
CRUZEL n° 14

1 jauge installée sur fissure de décompression du parement (rejet)

Cruzels très sableux sur sa partie inférieure. Soumis à chutes de blocs sur partie supérieure et angles. Pas d'effondrement ou fontis attendu.

Travaux d'entretien réalisés (débroussaillage et nettoyage falaise)

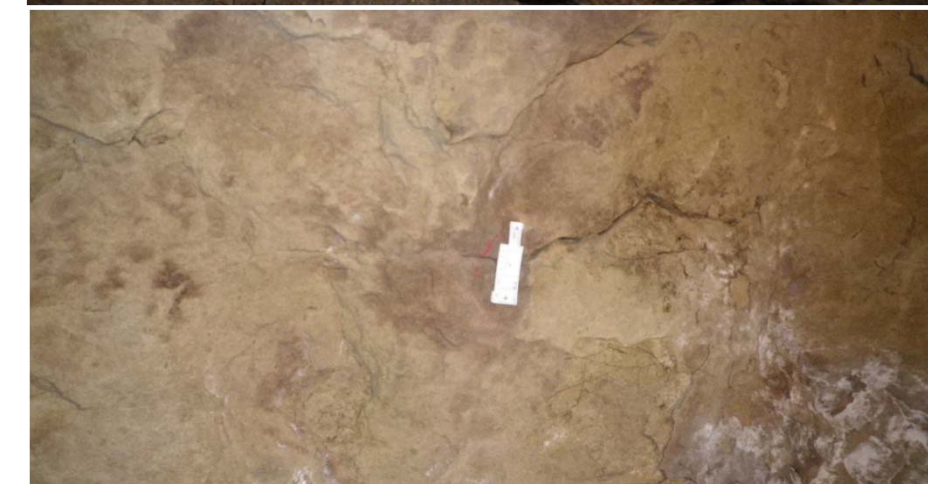
JAUGE n°  
CR15-A  
**A**

JAUGE n°	Date	Lecture	Photo
CR15-A	23/11/2011	8.2 mm	x
	20/09/2012	8.0 mm	1182

1 jauge installée sur fissure transversale **A**

Réseau de fractures transversales lessivées localement (circulation d'eau).

A SUIVRE

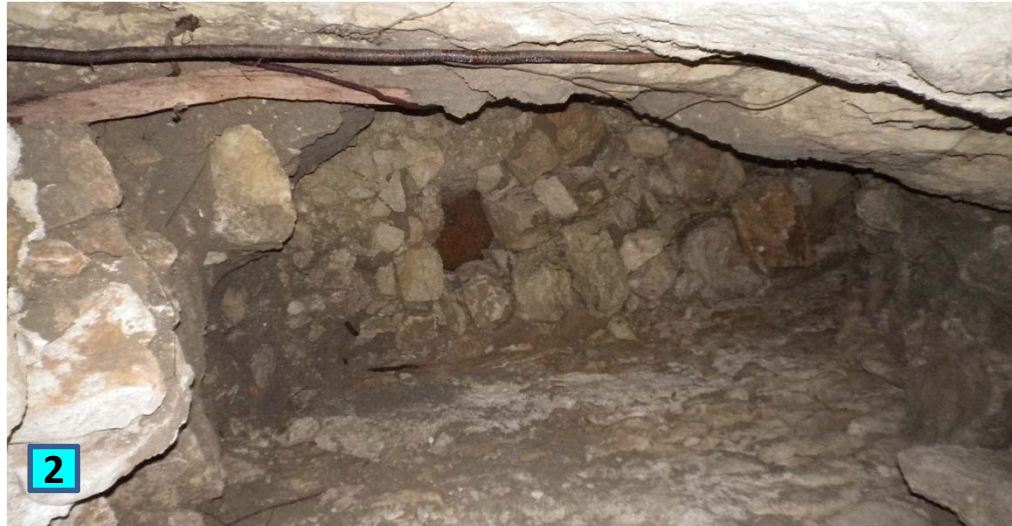
Eboulement récent au sommet du pilier sud-est (photo). **1**

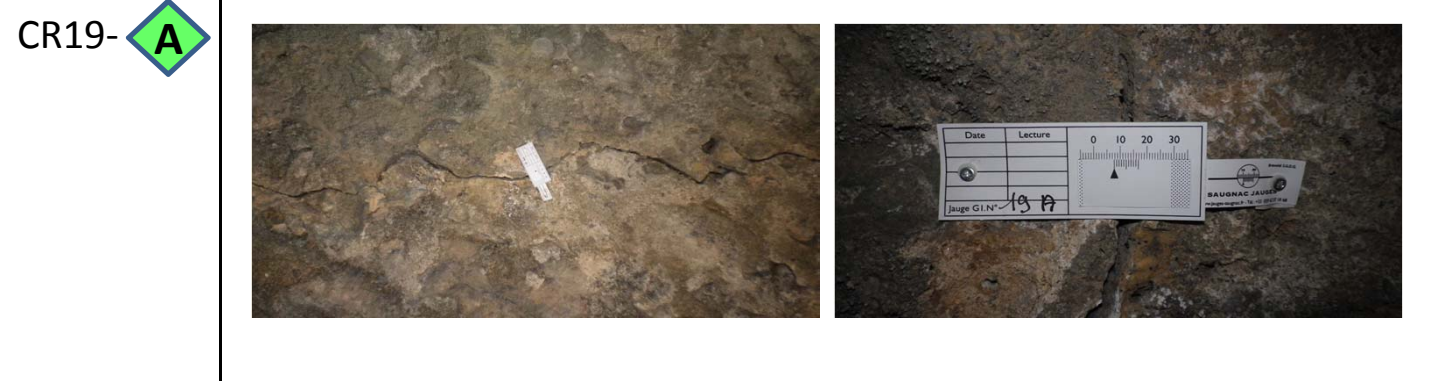
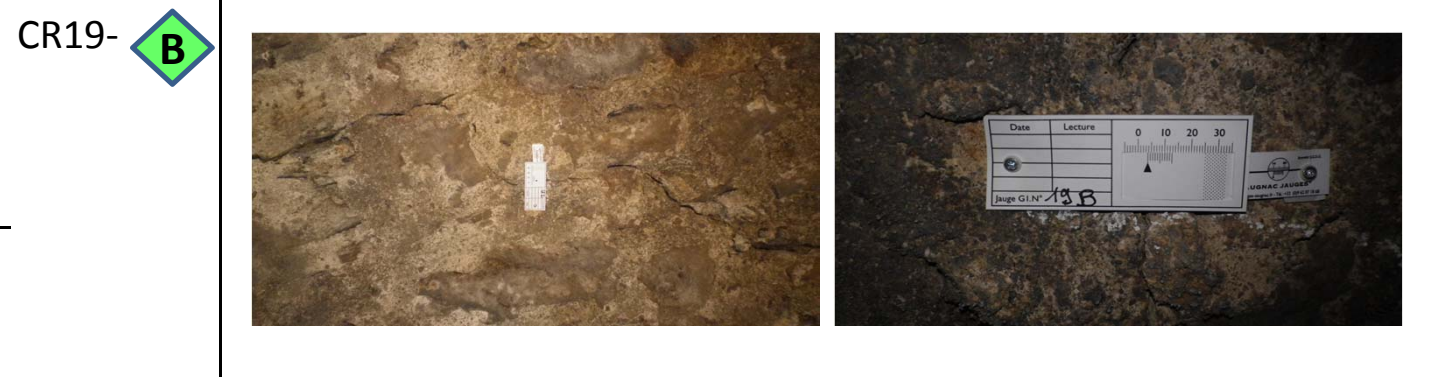
2 jauges installées sur fissure de la voute maçonnée **A** **B** **1**

Ruissellement proche de l'entrée (zone fissurée)

Cruzal relativement sain (peu fracturé) en dehors de la zone maçonnée à suivre

JAUGE n°	Date	Lecture	Photo
CR19- <b>A</b>	04/10/2011	7.8 mm	x
	19/09/2012	7.8 mm	1153
CR19- <b>B</b>	04/10/2011	3.7 mm	x
	19/09/2012	3.2 mm	1152

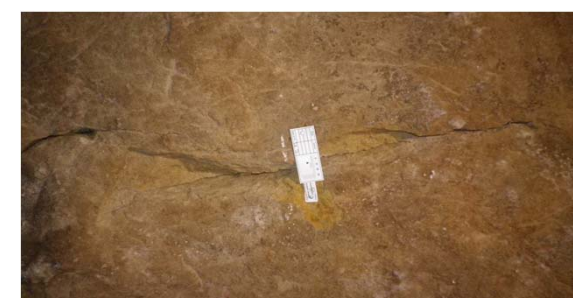
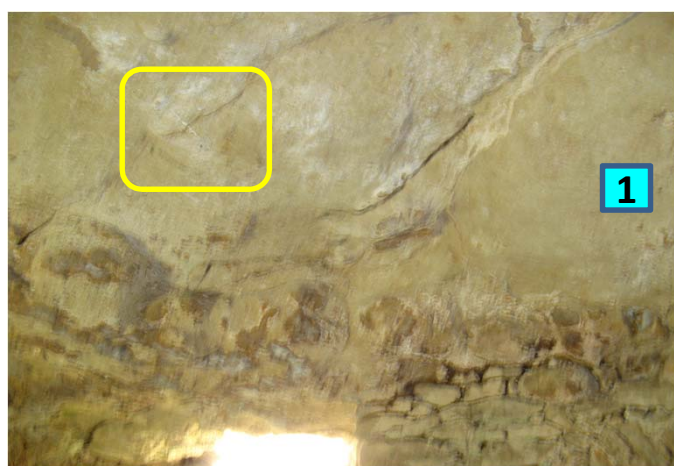
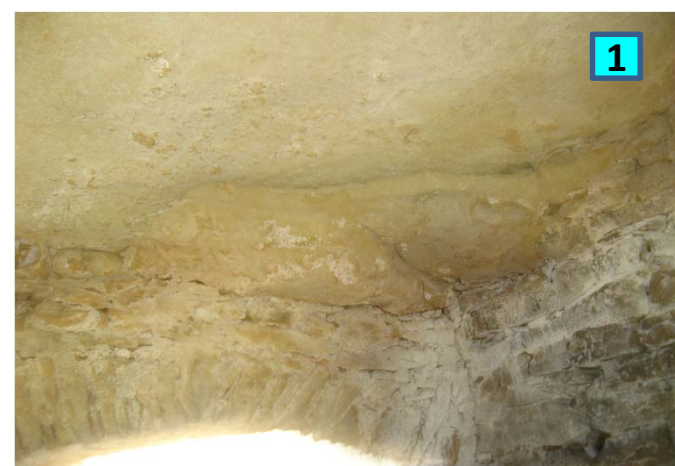
CR20-D

6 jauges installées sur fissures identifiées

**A SUIVRE**

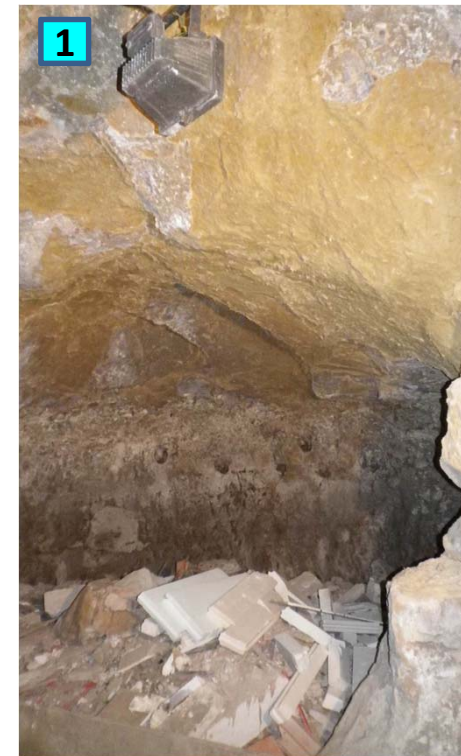
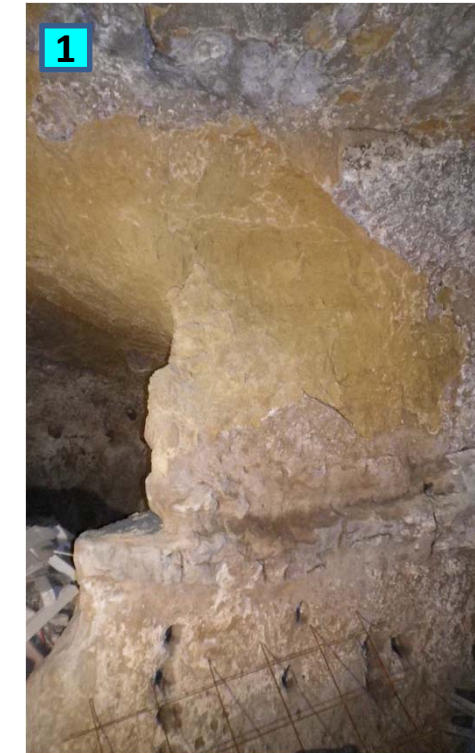
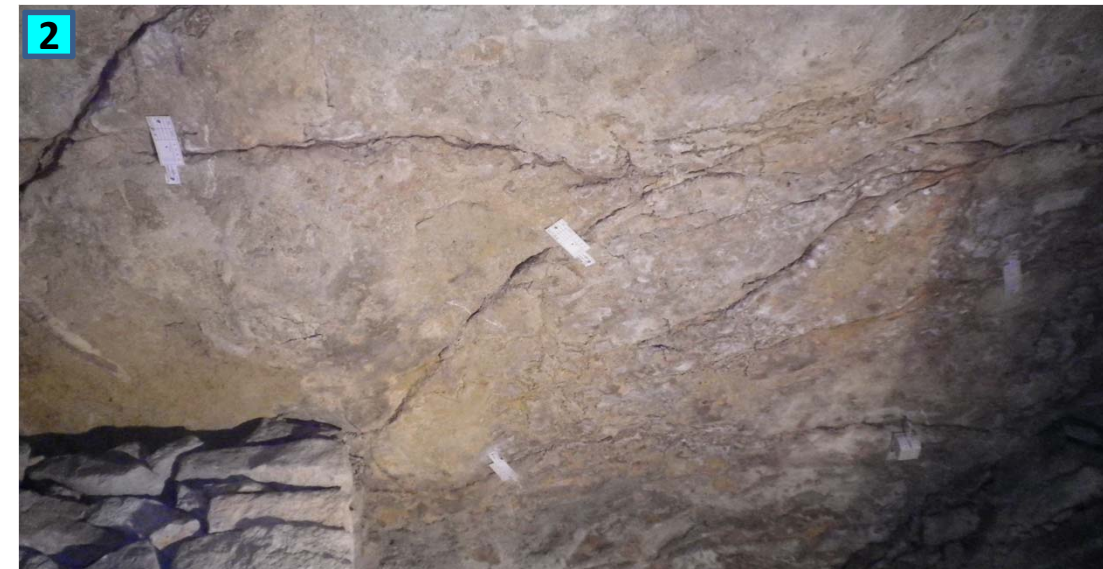
10 jauges installées sur fissures identifiées dans 3 salles **2**

Etat de fracturation intense du toit, faible recouvrement et maison sus-jacente

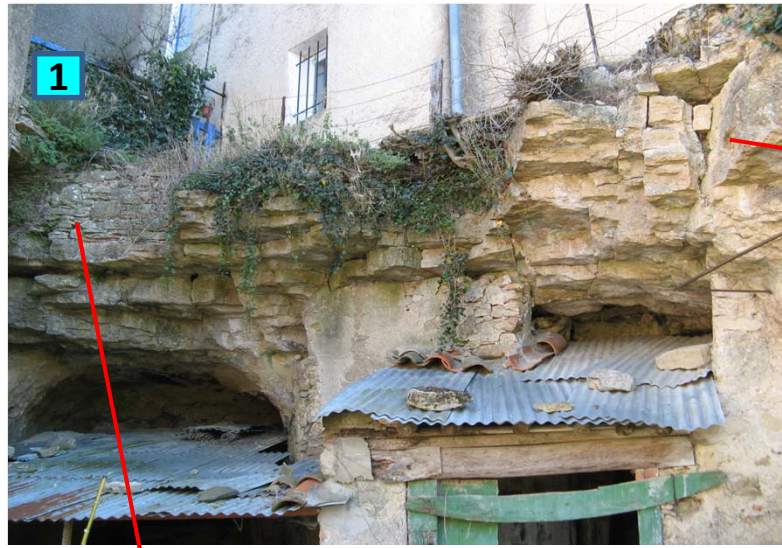
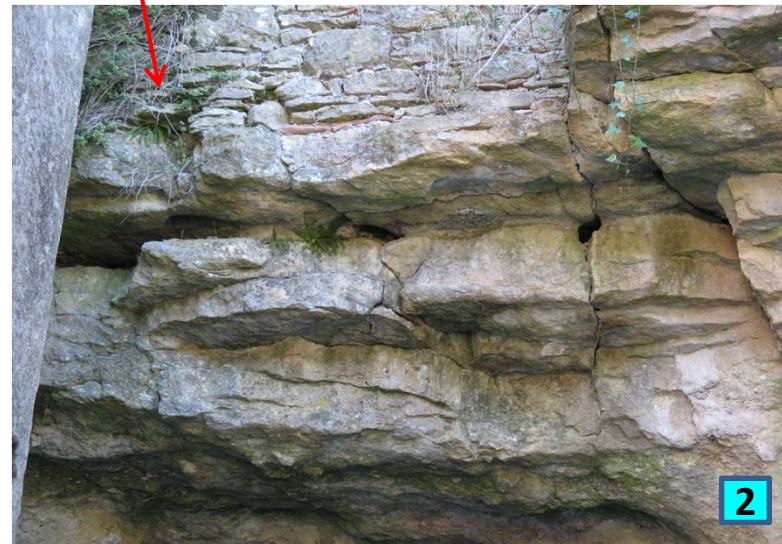
Chutes de blocs actives en tête de cruzel. Régression potentielle (fractures ouvertes dissociant des éléments rocheux ( **2**).

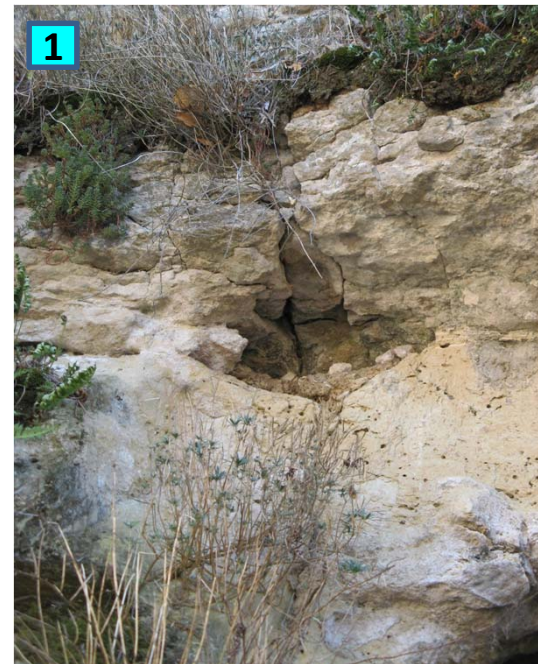
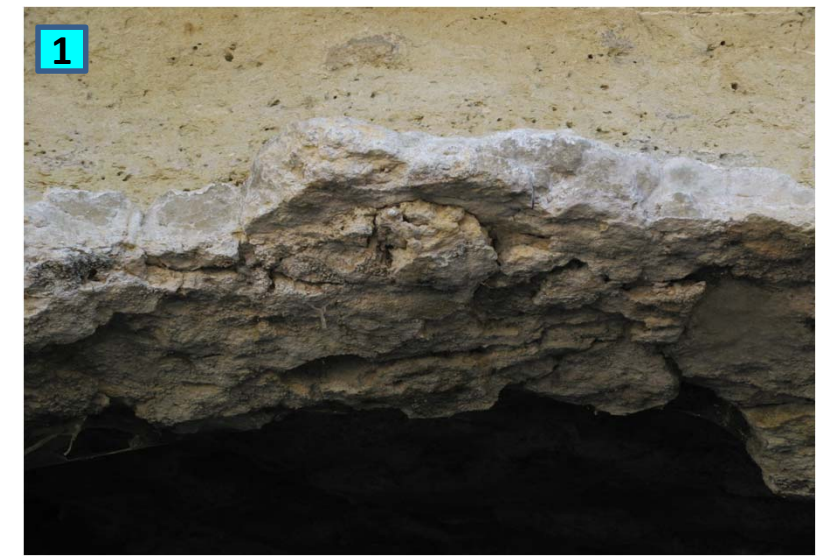
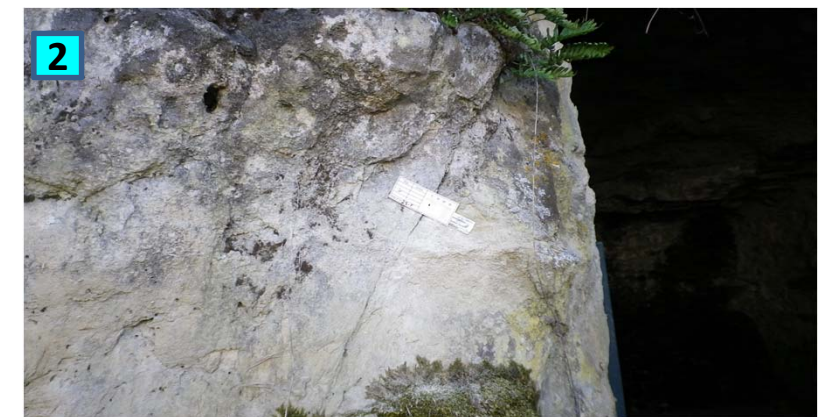
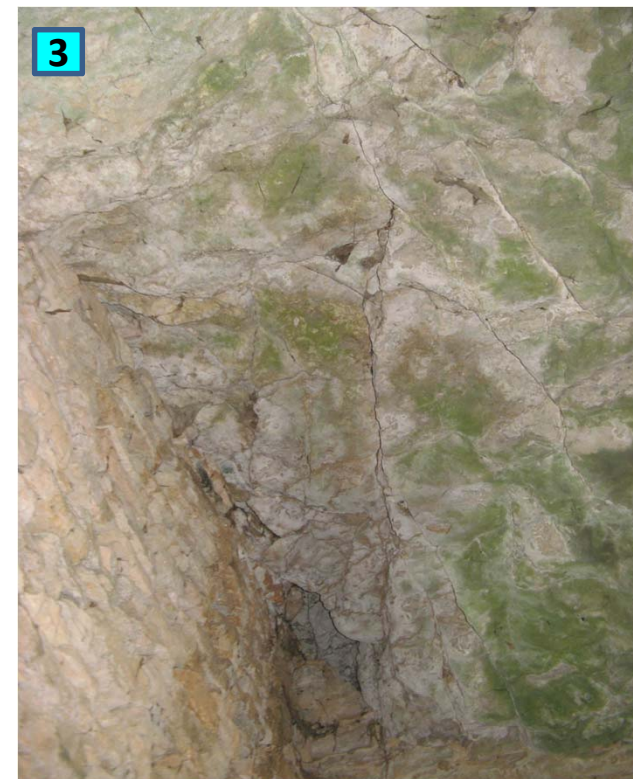
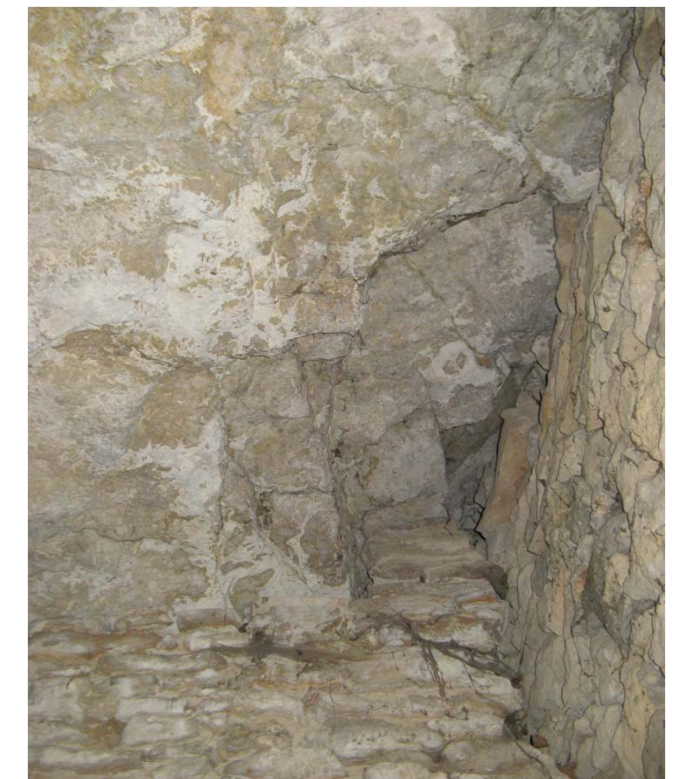
6 jauges installées sur fissures identifiées ( **F** extérieure) **A** → **F** **D**  
 Ouverture (entrée) et pilier naturel Nord-Est **1 2**  
 Réseau de fractures en toit **3**

Cruzél fracturé présentant une géométrie très défavorable (pilier naturel Nord Est conditionnant la stabilité d'ensemble). Suivi de la fracturation en toit et des déformations éventuelles du pilier.  
 Entrée siège de chutes de pierres isolées (naturelles et du muret) => à surveiller.

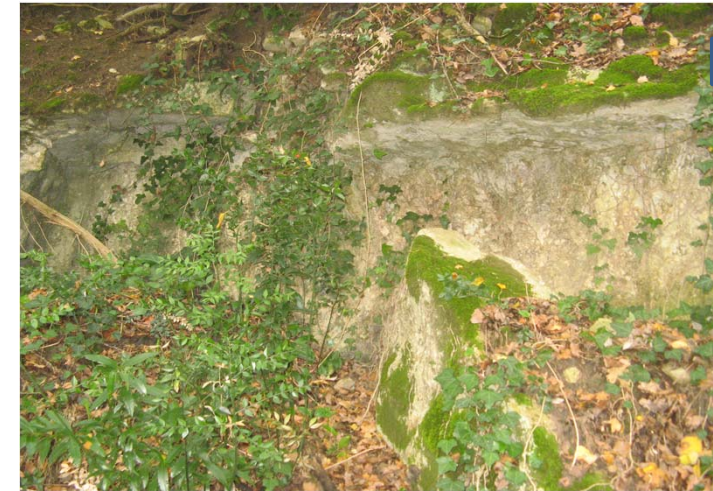
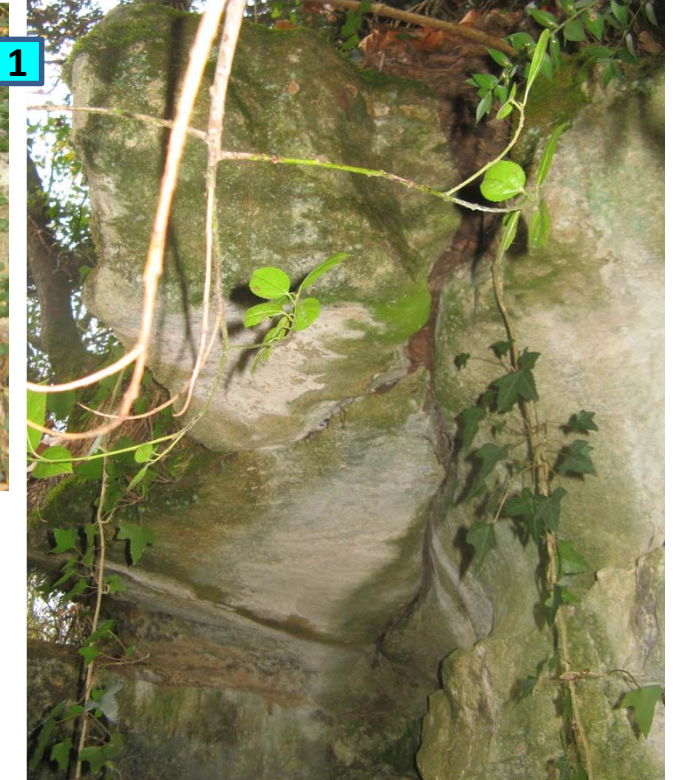
Fissure longitudinale dans l'axe du cruzel : suivi qualitatif

**A SUIVRE**
